**“Evaluación de la infraestructura hidráulica de riego de la comisión de usuarios Santa María Pampas de Hospital, Tumbes 2024”**

**TESIS**

**Para optar el título profesional de Ingeniero Agrícola**

**Bach. Antony Gerardo Helguero Alvarez**

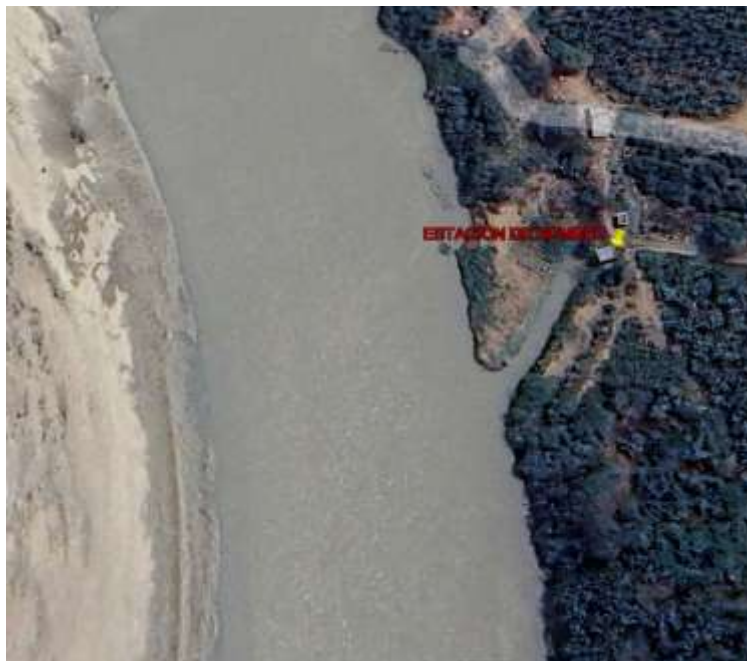
**Figura 3,** Brazo de captación (canal aductor) y estación de Bombeo

La estructura de toma la constituye un brazo que entra desde la orilla del río Tumbes hacia la estación de bombeo formando un canal aductor como especie de almacenamiento (bocatoma), este se encuentra en deficiente estado y no se aprecia una forma definida, debido al último creciente del río y los constantes derrumbes que acarrea la fuerza del agua tapando por completo al canal aductor, además presenta vegetación alrededor de la formación del mismo. No presenta ninguna salida de desfogue. Periódicamente, las rejillas de toma de las tuberías de succión se encuentran colmatadas con material de arrastre acumulado por las crecientes del río ocasionando muchas veces problemas en la distribución del sistema de riego al no cumplir con su función.

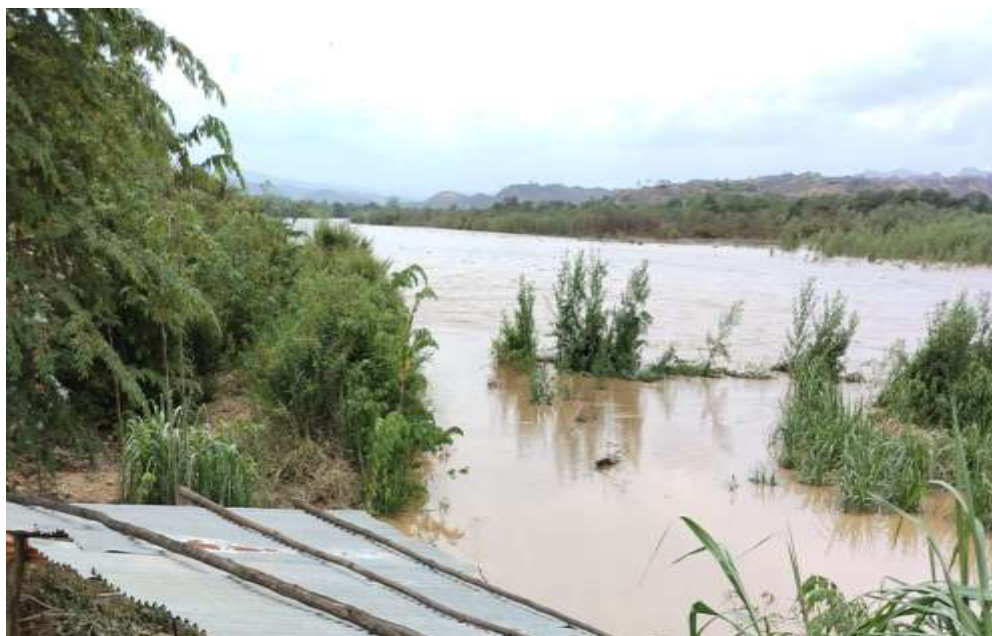
**Figura 4,** Canal aductor de la comisión Santa María – Pampas de Hospital

- ✓ Falla de la estructura de toma debido a la deformación del canal aductor de captación de agua, ocasionada por la erosión provocada por el arrastre de materiales sólidos durante las crecidas y el aumento del caudal del río Tumbes. Además, existe el riesgo de taponamiento constante por acumulación de materiales gruesos, tierra, arena y sedimentos.

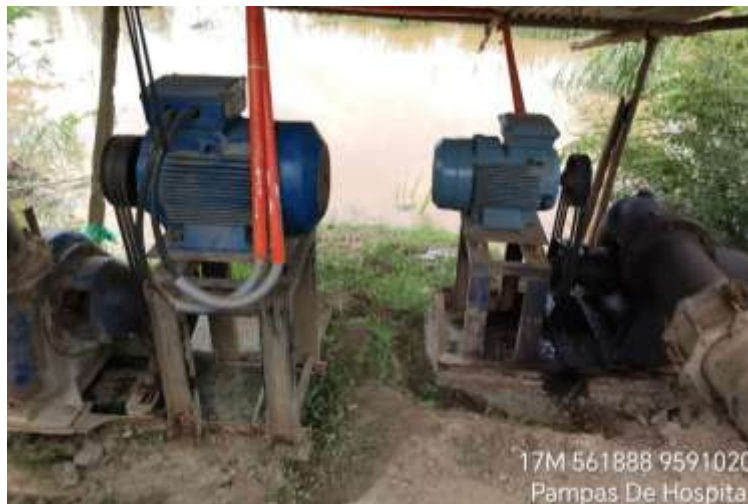
**Figura 6, Bombas y Motores**

Los motores eléctricos son asíncronos trifásicos de 40 HP cada uno y están anclados en sus bases de cimentación. Se encuentran conectados a las bombas hidráulicas y, al igual que estas, están expuestos y solo protegidos por un techo de calamina con oxido. No presentan daños, pero su exposición directa al ambiente podría acelerar su desgaste. La base de cimentación (anclaje) es de concreto reforzado y tiene la función de fijar la bomba de manera segura para su operación. No presenta grietas, pero podría estar afectada por la erosión del suelo circundante.

- ✓ Deterioro del motor eléctrico, ya que se encuentra expuesto al ambiente, lo que podría acelerar su desgaste.
- ✓ Corrosión de las tuberías, dado que están expuestas sin protección contra los agentes ambientales.

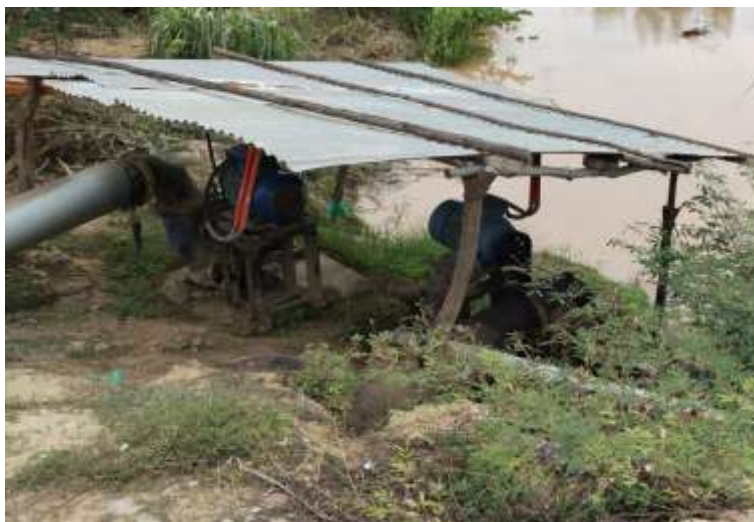
**Figura 7, Caseta de bombeo**

La caseta de bombeo es una estructura inestable con postes deteriorados y un techo de calamina corroído. No cumple su función de proteger los componentes, dejándolos expuestos al ambiente y a la delincuencia. Su estado es malo.

- ✓ Colapso del panel eléctrico por oxidación de sus cajas, debido a la constante exposición a la humedad.
- ✓ Colapso de la caseta de bombeo, ya que es una estructura inestable, mal construida (postes deteriorados y calaminas corroídas) y no brinda protección a los componentes de la estación de bombeo.

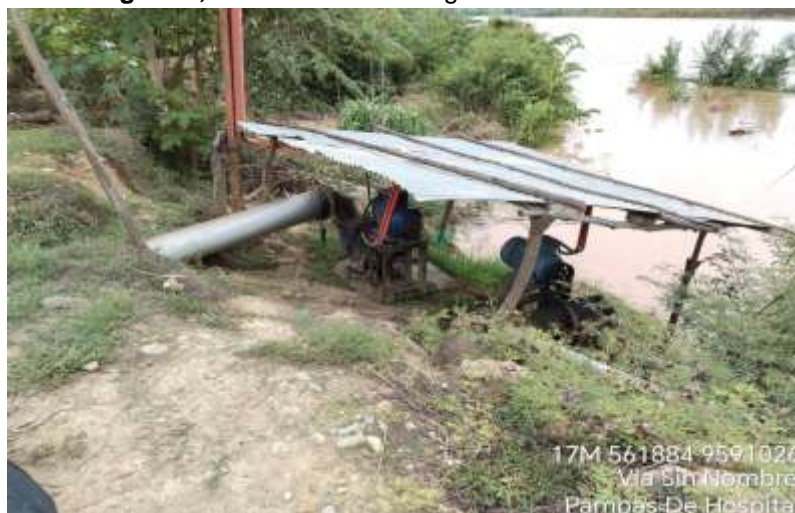
**Figura 8, Tuberías de descarga**

Las tuberías de descarga, desde la salida de la bomba hasta el inicio del canal de derivación (canal principal), son de acero galvanizado.

Presentan corrosión visible en las partes externas.

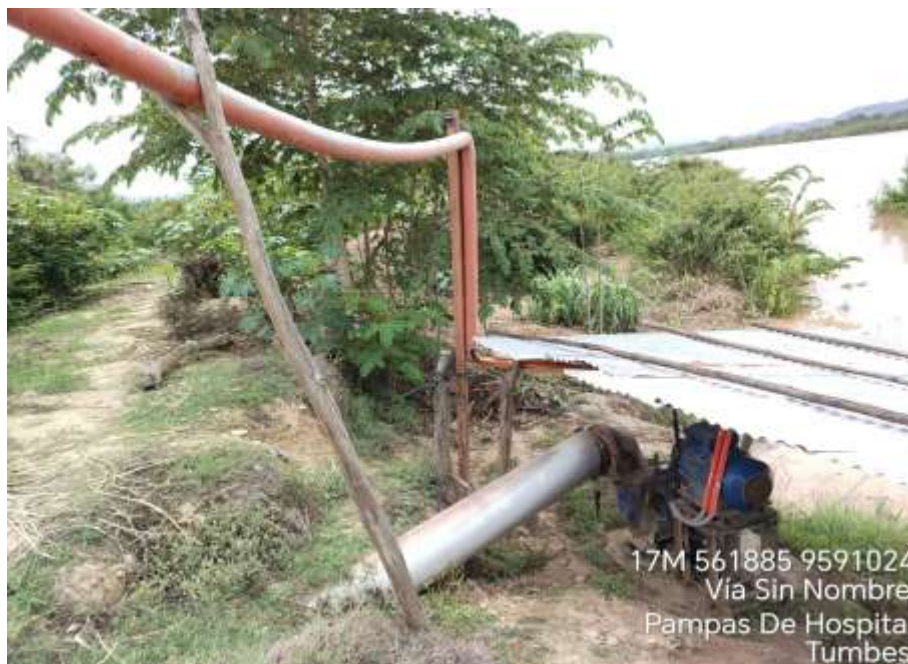
**Figura 10, Cables eléctricos**

Los cables eléctricos están dispuestos de manera aérea, cubiertos por tuberías de PVC que se encuentran colgando y carecen de una adecuada protección.

- ✓ Deterioro de la base de cimentación, posiblemente afectada por la erosión del suelo circundante.
- ✓ Caída de los cables eléctricos, ya que están colgando y, en algunos tramos, sostenidos por palos en forma de horqueta mal ubicados, con una distancia inadecuada entre la caseta y el panel eléctrico.

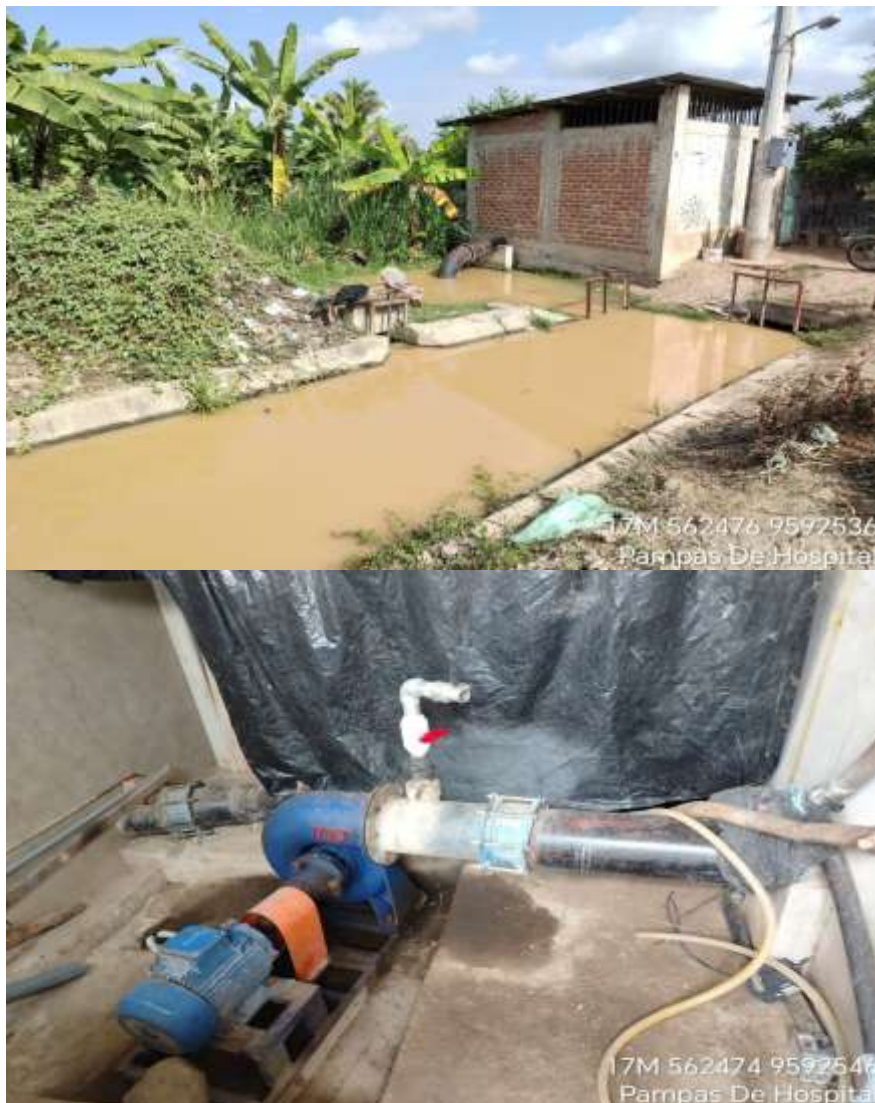
**Figura 11,** Estación de rebombeo

A diferencia de otras estructuras del sistema, la estación de rebombeo se encuentra en buenas condiciones, sin daños estructurales evidentes ni problemas operativos que afecten su funcionamiento. Uno de los aspectos más resaltantes es la presencia de una caseta de material noble (concreto), la cual protege adecuadamente todos sus componentes, asegurando su operatividad y prolongando su vida útil.

Durante la evaluación, no se detectaron fallas en la infraestructura ni en sus equipos, y su operatividad no se ve comprometida por factores externos como sedimentación o crecidas del río. Además, se constató que la estación recibe mantenimiento periódico, lo que contribuye a su buen estado y correcto desempeño dentro del sistema de riego.

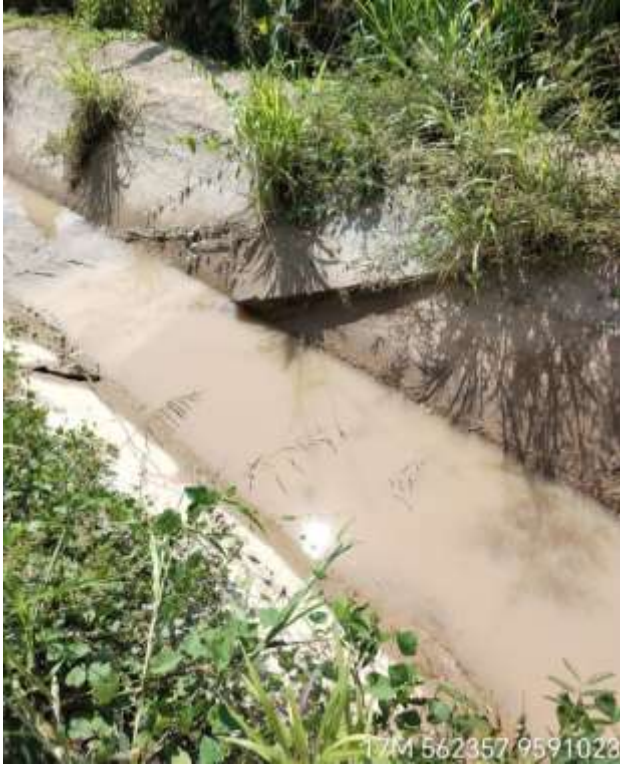
03	0+460	0+570	110	Se encontró daño estructural en cuatro paños de talud. Asimismo, se volvió a observar ligera presencia de maleza	La progresiva exacta del daño fue 0+461, con coordenadas 562351 E, 9591024 N. Además, la mayor cantidad de maleza encontrada en todo este tramo se identificó en las grietas de los taludes malogrados
	04	0+570	0+900	330	Se visualizó una ligera presencia de maleza entre las uniones de los taludes y la berma del canal.	-
	05	0+900	1+270	370	Se observó una ligera cantidad de maleza entre las uniones de los taludes, así como una densa presencia de maleza en la berma del canal.	-
	06	1+270	1+400	130	En este tramo se encontró ligera acumulación de maleza dentro del canal	-
	07	1+400	2+100	700	Se visualizó un tramo limpio de maleza	Se evidenció la acumulación de pequeños montículos de basura en algunas zonas del tramo, ubicados cerca de la berma del canal
	08	2+100	2+240	140	Se identificó densa acumulación de maleza dentro y fuera del canal	-

**Figura 16:** Tramo 03, canal de derivación

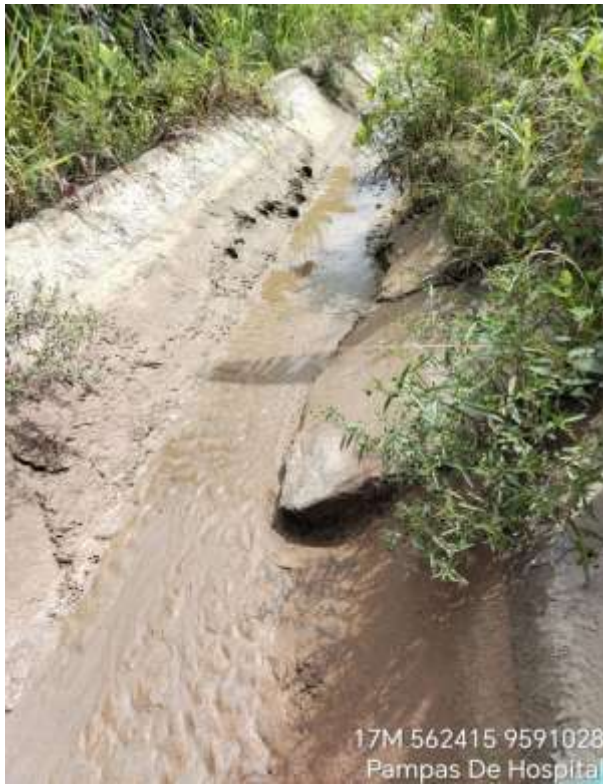
**Figura 17:** Evidencia dos - tramo 03

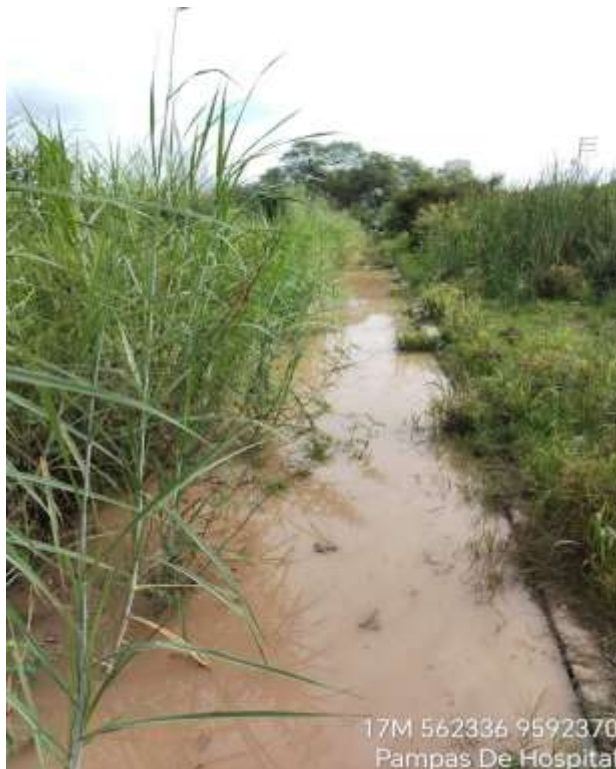
**Figura 23, Tramo 09, canal de derivación**

09	2+240	2+390	150	Se volvió a identificar daño estructural en cuatro paños de talud. Además, se visualizó ligera presencia de maleza tanto dentro del canal como en la berma	La progresiva exacta del daño fue 2+260, con coordenadas 562340 E, 9592366 N
	10	2++390	2+546	156	Se observó ligera presencia de maleza entre las uniones de los taludes del canal. Asimismo, se observó una ligera acumulación en la berma izquierda del canal	-

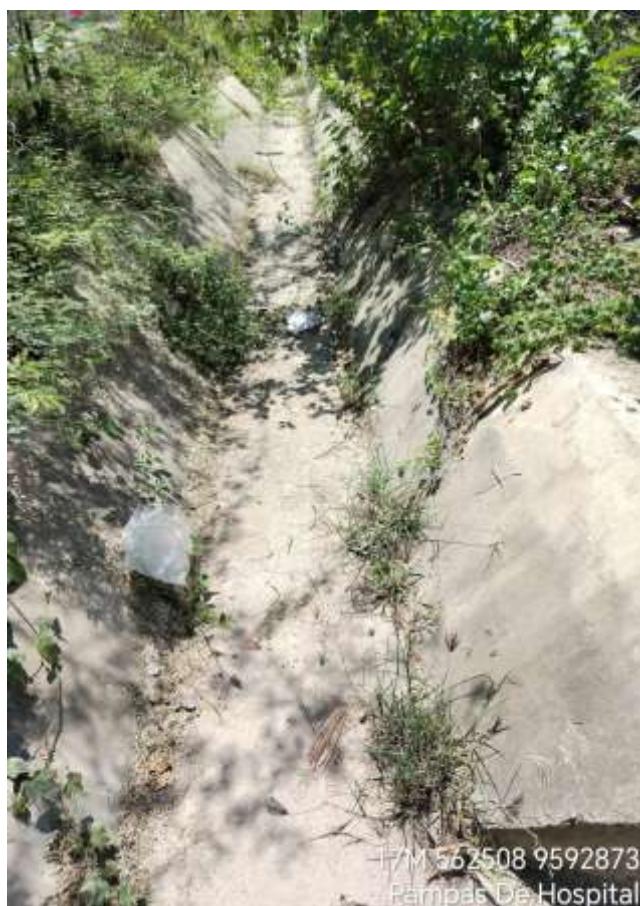
Figura 57: Ligera maleza tramo 1 – Lateral 13

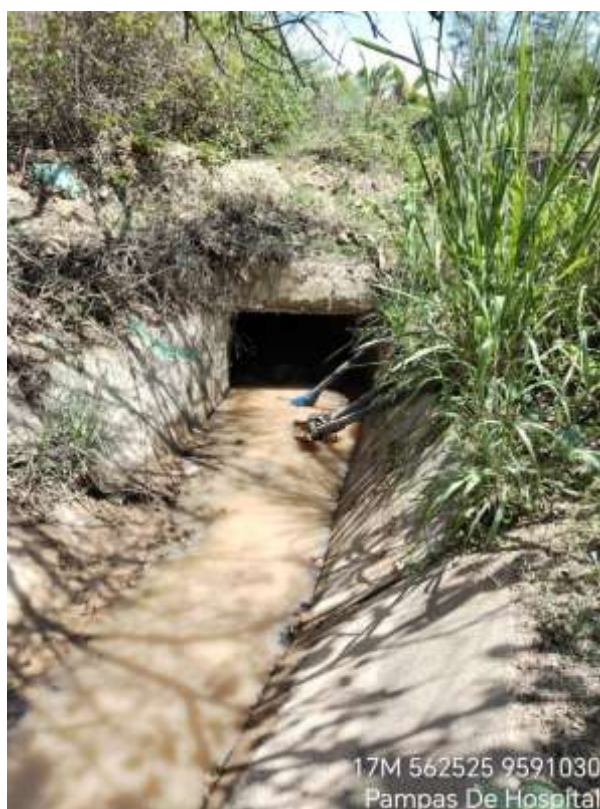
Figura 59: Entrada del Sifón Invertido

NOMBRE DEL CANAL	LONGITUD (m)	ESTADO DEL SIFON
CD. Santa María P.H	50	<input type="checkbox"/> Sifón de concreto en forma rectangular. <input type="checkbox"/> No presenta daños estructurales visibles. <input type="checkbox"/> No se observó presencia de maleza en su interior. <input type="checkbox"/> Entrada y salida sin obstrucciones de basura o restos orgánicos. <input type="checkbox"/> Se identificó acumulación de tierra y vegetación sobre el sifón. <input type="checkbox"/> Se evidenció manipulación de tapas de concreto para extracción de agua.

- ✓ Ausencia de rejas de protección: La falta de rejas en la entrada y salida podría facilitar el ingreso de elementos que causen obstrucciones, afectando la continuidad del flujo.

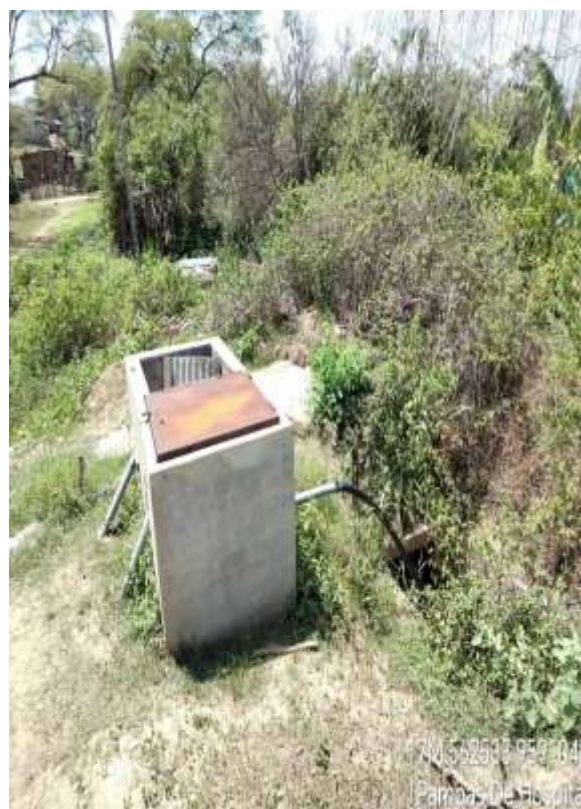
Figura 60: Exterior del Sifón

- Riesgos estructurales
  - ✓ Acumulación de tierra y vegetación en la parte superior, lo que puede generar sobrecarga y afectar la estabilidad del sifón a largo plazo.
  - ✓ Posibles fisuras o daños en el concreto en el futuro debido a la falta de mantenimiento preventivo.
- Riesgos hidráulicos
  - ✓ Posibilidad de acumulación de sedimentos con el tiempo, reduciendo la capacidad hidráulica del sifón.
  - ✓ Potencial obstrucción por objetos o residuos debido a la ausencia de rejas de protección.
- Riesgos operacionales

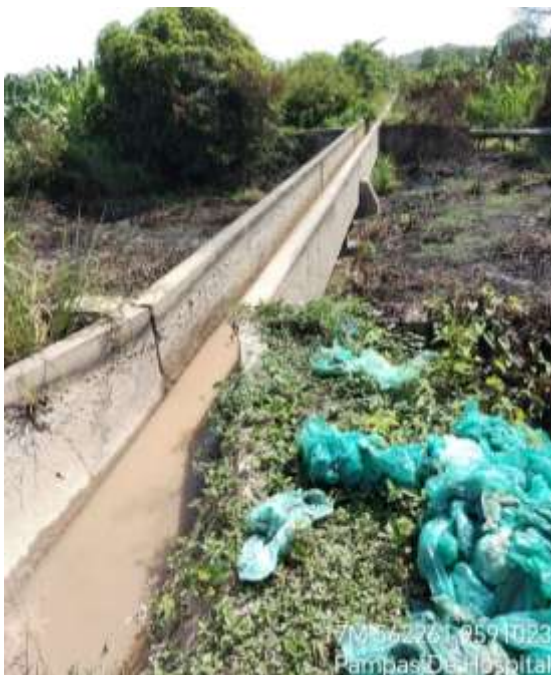
**Figura 61:** Canoa N°1

Nº	Nombre de la Obra de Arte	LONGITUD (m)	ESTADO DE LAS CANOAS
1	Canoa Santa María	82	✓ No presentó fisuras ni daños estructurales. ✓ No se observó sedimentación ni obstrucciones en el interior. ✓ Se evidenció acumulación de desechos plásticos y vegetación en el exterior.

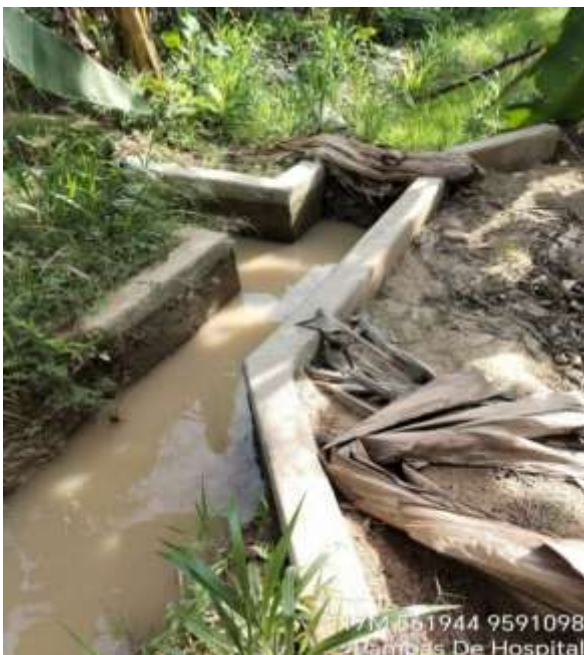
**Figura 65:** Partidor Lateral 1

Nº	NOMBRE DE LOS PARTIDORES	ESTADO DE LOS PARTIDORES
1	Partidores del Lateral 1	<p>✓ Se observó que los tres partidores presentaban buen estado estructural, sin grietas ni rajaduras. Sin embargo, todos tenían barro adherido en las paredes y mínima sedimentación en la base, no significativo. ✓ No se identificó maleza dentro de los partidores, aunque se evidenció maleza ligera en el exterior. Ninguno contaba con compuertas, por lo que los agricultores utilizaban ramas y tallos de plátano para desviar el agua.</p>
2	Partidores del Lateral 3	<p>✓ Se identificaron tres partidores de forma rectangular en cubo. Ninguno contaba con compuertas; se evidenció que los agricultores bloqueaban el flujo con ramas, tallos de plátano y sacos llenos de tierra. ✓ Se observó que los tres partidores ligera presencia de maleza en su interior, pero no se encontró sedimentación ni barro adherido en las paredes. No se evidenciaron daños estructurales en ninguno de ellos.</p>

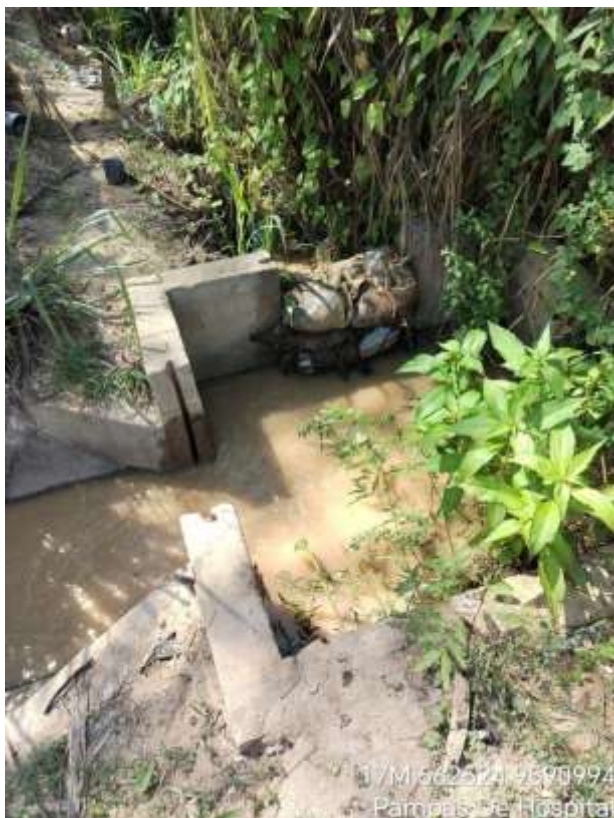
**Figura 66:** Partidor Lateral 10

6	Partidor Lateral 10	<p>✓ Se constató que la estructura del partidor se encontraba en buen estado estructural. ✓ Se observó ligera presencia de maleza en el exterior y ligera maleza dentro del partidor. ✓ No se identificó sedimentación. ✓ No contaba con compuertas, y se evidenció que los agricultores usaban materiales naturales para controlar el flujo del agua.</p>
7	Partidor Lateral 13	<p>✓ Se verificó que la estructura del partidor se encontraba limpia y en buen estado. ✓ No se evidenció la presencia de maleza ni sedimentación dentro o fuera del partidor. ✓ No se identificaron daños estructurales. ✓ No contaba con compuertas; los agricultores empleaban tallos de plátano para controlar el paso del agua.</p>

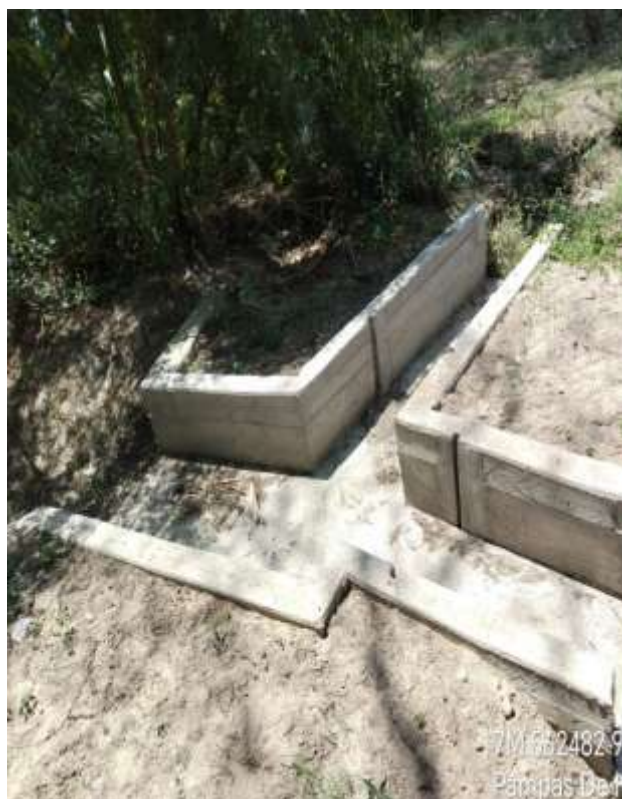
**Figura 69:** Partidor Lateral 07

4	Partidores del Lateral 7	<p>✓ Se constató que los cinco partidores no presentaban daños estructurales. ✓ No se observó maleza ni sedimentación dentro de los partidores, aunque en la base del canal de salida de algunos se identificó presencia de maleza. ✓ En cuanto a las compuertas, se verificó que uno de los partidores contaba con una compuerta hidráulica en uno de sus lados, mientras que los demás no tenían. Se observó que los agricultores empleaban tallos de plátano para regular el paso del agua.</p>
5	Partidores del Lateral 9	<p>✓ Se verificó que los cuatro partidores en este lateral se encontraban en buen estado estructural. ✓ Se identificó mínima sedimentación en la base de algunos partidores, no significativa. ✓ No se registraron obstrucciones por maleza o basura dentro de los partidores. ✓ Ninguno contaba con compuertas; los agricultores empleaban tallos de plátano para regular el flujo de agua.</p>
