TESIS PARA OBTENER EL TÍTULO DE INGENIERO AGRÍCOLA

**“Diagnóstico situacional de la infraestructura Hidráulica de riego,
del subsector Hidráulico Rica Playa-Oidor en el Distrito de San
Jacinto, Provincia de Tumbes-2016”**

AUTOR, Br. EDGAR PEÑA LÓPEZ

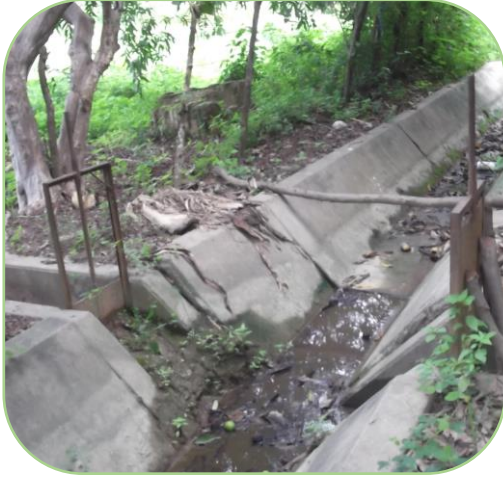
Foto 95 estructura que cuenta con compuerta afectado por el sedimento de la infraestructura hidráulica de riego de Casa Blanca.

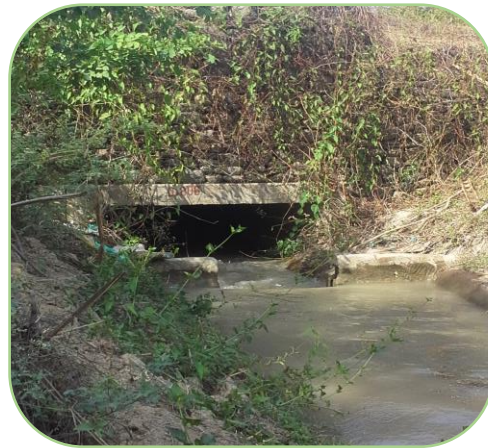
- 3) El sifón atraviesa la quebrada de Higuierón, por lo que ésta está ocasionando erosión en la entrada y salida del mismo.
- 4) El aforador tipo Parshall encontrado a 30 metros de la salida del sifón (en progresiva 0+150), se encuentra inoperativo ya que sus paredes se encuentran deterioradas, además de la falta de reglas medidoras.

Foto 98: salida del sifón de la infraestructura hidráulica de riego Higuerón.

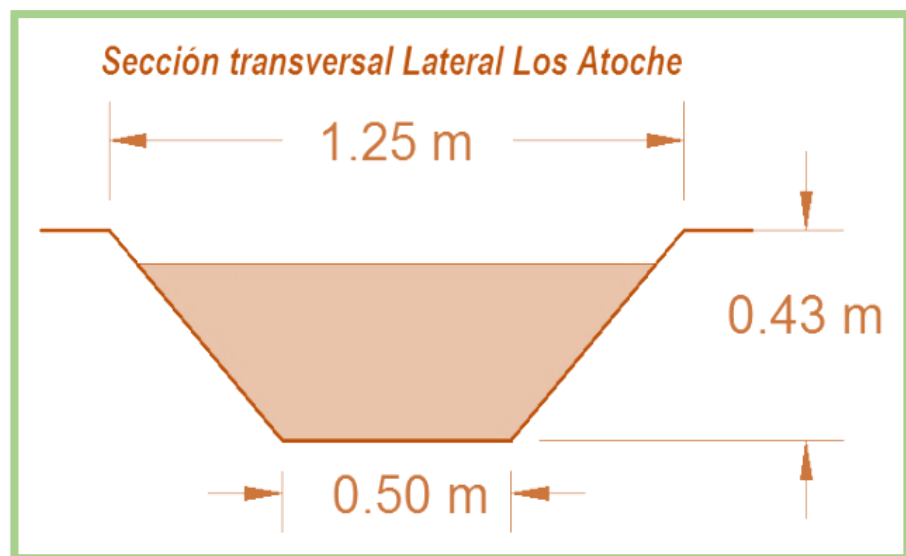
- 2) De los 6 laterales el Lateral N° 5 Conocido como Los Atoche, es el único que se encuentra revestido sin embargo su infraestructura se encuentra en mal estado, debido a grietas en el talud del canal y partes de este que han sido intencionalmente destruidas para que cumplan la función de tomas parcelarias. A lo largo de su recorrido se encuentran tramos con secciones mixtas, al parecer combinadas para aumentar la capacidad de transporte del canal. También cuenta con un tramo considerable sin revestir. Este lateral se ubica desde la progresiva 1+800.

FIG. N° 18: sección transversal (lateral los atoches); de la infraestructura hidráulica de riego de Oidor.

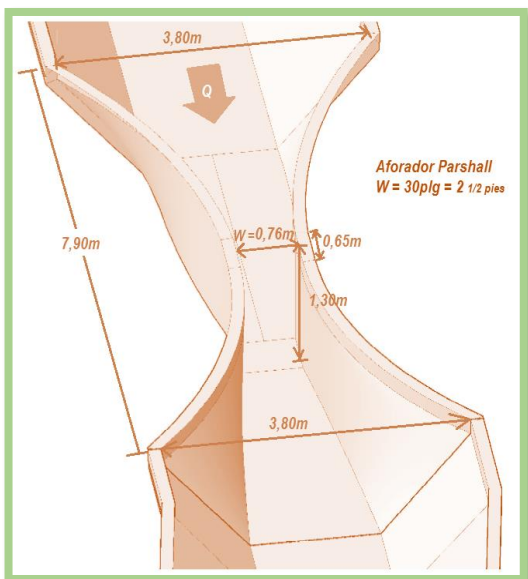
FIG.N° 19: Aforador parshall de la infraestructura de riego Higuerón.

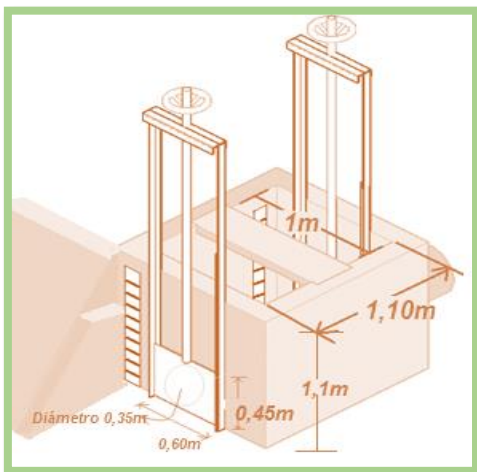
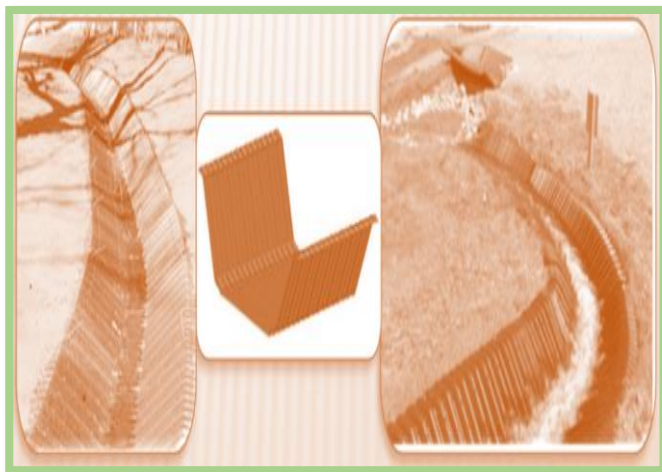
IMAGEN N° 04: problema en común de la infraestructura hidráulica de riego Rica Playa-Oidor. (los canalados).
