UNIVERSIDAD NACIONAL DE TUMBES
ESCUELA DE POSGRADO
MAESTRÍA EN CIENCIAS CON MENCIÓN EN GESTIÓN
AMBIENTAL

**Evaluación del impacto ambiental generado por la actividad
minera no metálica en la quebrada La Jardina, San Jacinto –
2025.**

TESIS

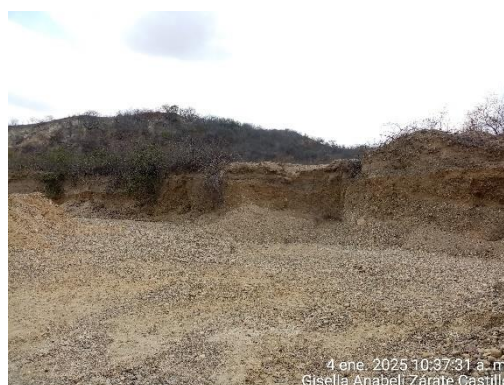
CAUSA / ORIGEN: Por extracción de arena.

Descripción: Presenta suelos con excavaciones profundas de aproximadamente 6 m, de profundidad, esta excavación se encuentra en el centro del álveo de la quebrada, se observó derrumbes, erosión, compactación de suelo y una nula recuperación natural en dicha área.

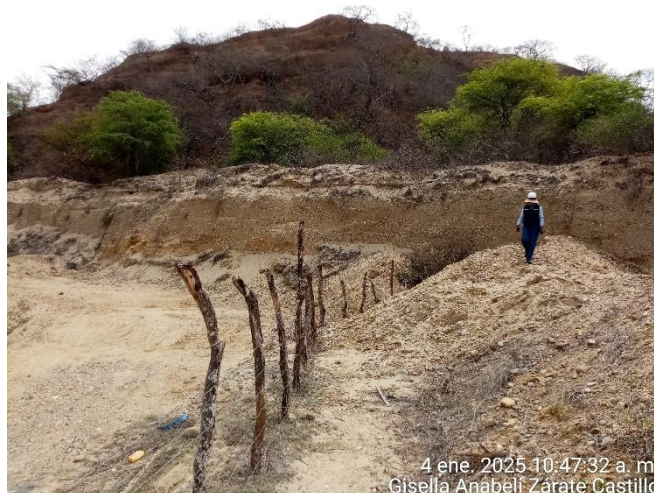
CAUSA / ORIGEN: Por extracción de arena.

Descripción: Presenta suelos con excavaciones profundas de aproximadamente 5.20 m, de profundidad, esta excavación se encuentra en el centro del álveo de la quebrada, se observó derrumbes, erosión, compactación de suelo y una nula recuperación natural en dicha área.

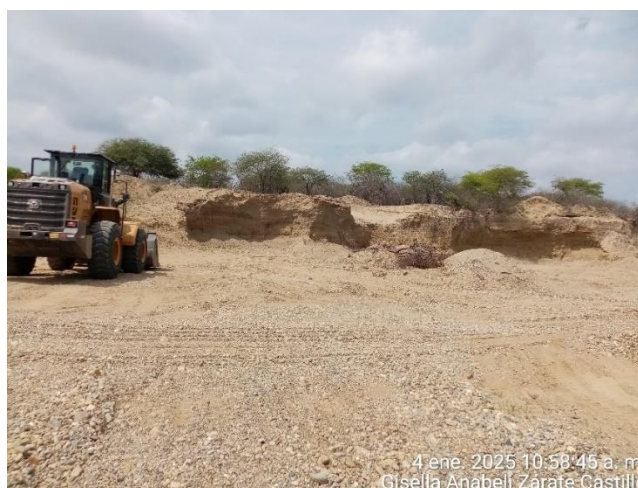
CAUSA / ORIGEN: Por extracción de arena.

Descripción: Presenta suelos con excavaciones profundas de aproximadamente 4.00 m, de profundidad, esta excavación se encuentra en el centro del álveo de la quebrada, se observó derrumbes, erosión, compactación de suelo y una nula recuperación natural en dicha área.

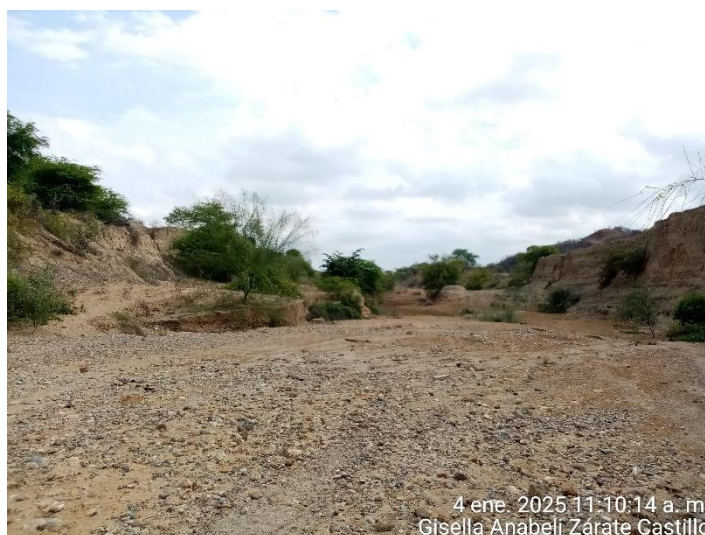
CAUSA / ORIGEN: Por extracción de arena.

Descripción: Presenta suelos con excavaciones profundas de aproximadamente 10.50 m, de profundidad, esta excavación se encuentra en el centro del álveo de la quebrada, se observó derrumbes, erosión, compactación de suelo y una nula recuperación natural en dicha área.

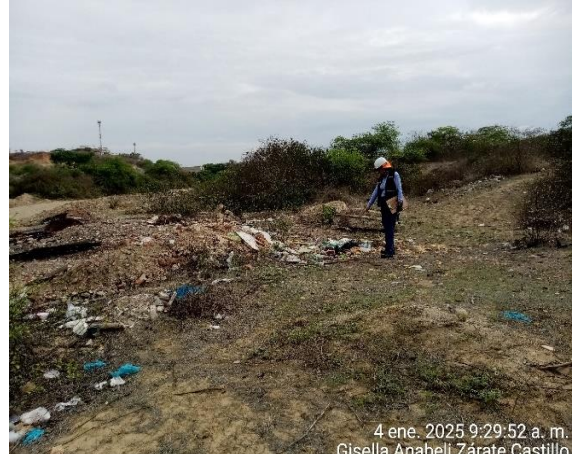
Foto N.º 06 Evidencia de contaminación por residuos sólidos en el área de intervención de la quebrada la Jardina
4 ene. 2025 9:29:52 a. m.
Gisella Anabeli Zárate Castillo

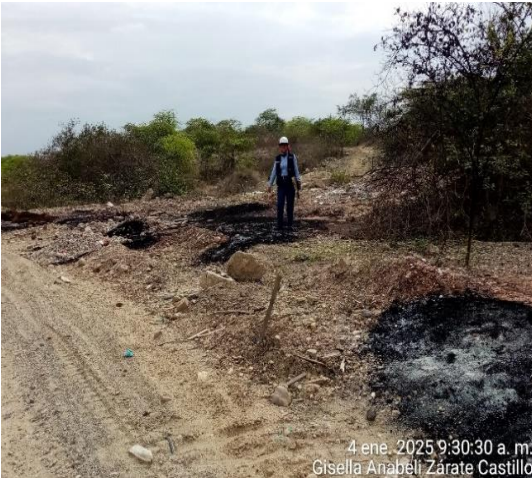
Foto N.º 07. Evidencia de contaminación por residuos sólidos en el área de intervención de la quebrada la Jardina
4 ene. 2025 9:30:30 a. m.
Gisella Anabeli Zárate Castillo

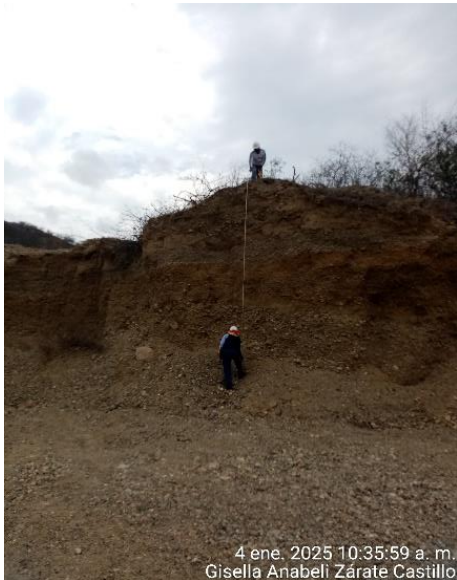
Foto N.º 09. Medición de las alturas de los socavones existentes generados por la extracción de material de acarreo
4 ene. 2025 10:35:59 a. m.
Gisella Anabeli Zárate Castillo

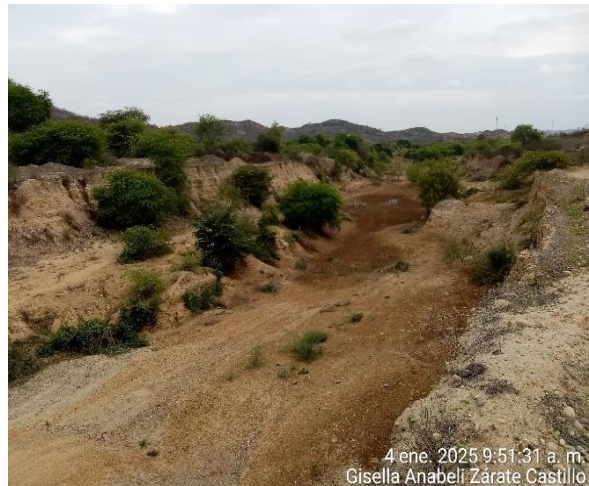
Foto N.º 10. Socavones existentes generados por la extracción de material de acarreo
4 ene. 2025 9:51:31 a. m.
Gisella Anabeli Zárate Castillo

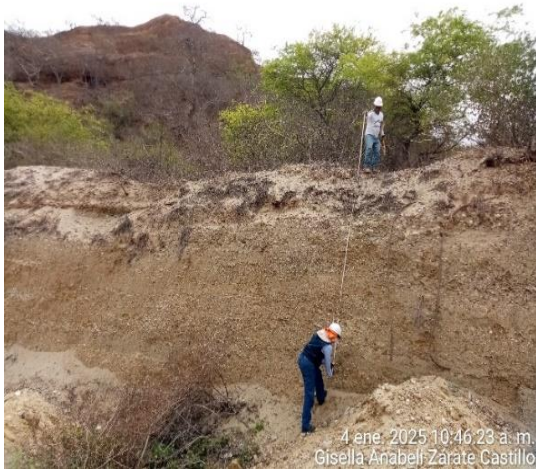
Foto N.º 11 Medición de las alturas de los socavones existentes generados por la extracción de material de acarreo

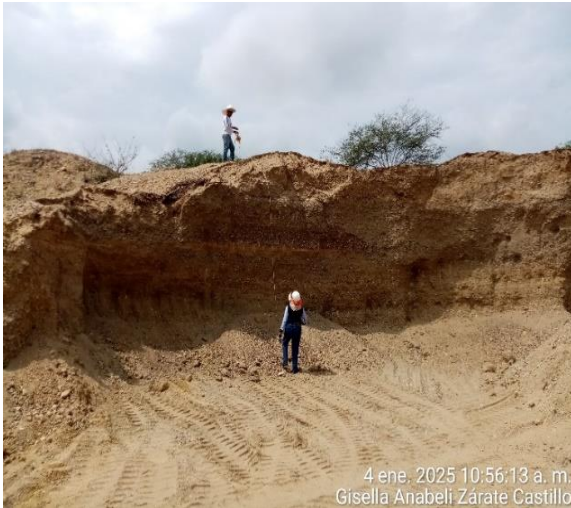
Foto N.º 13 Medición de las alturas de los socavones existentes generados por la extracción de material de acarreo

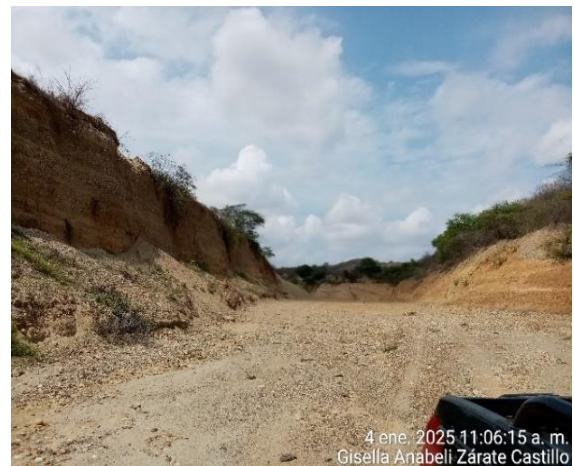
Foto N.º 16. Socavones existentes generados por la extracción de material de acarreo

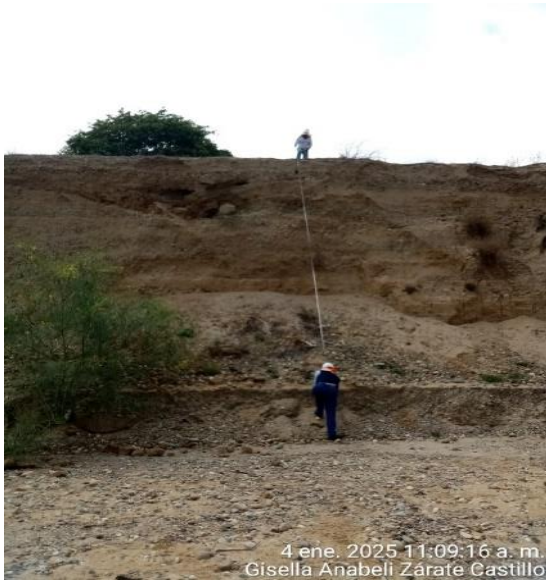
Foto N° 17. Medición de las alturas de los socavones existentes generados por la extracción de material de acarreo
