**Impacto ambiental del recurso hídrico causado por las
camaroneras en las concesiones de manglar en la Isla Costa Rica,
Archipiélago de Jambelí, El Oro-Ecuador**

TESIS

**Para optar el grado académico de Maestra en Ciencias con
Mención en Gestión Ambiental**

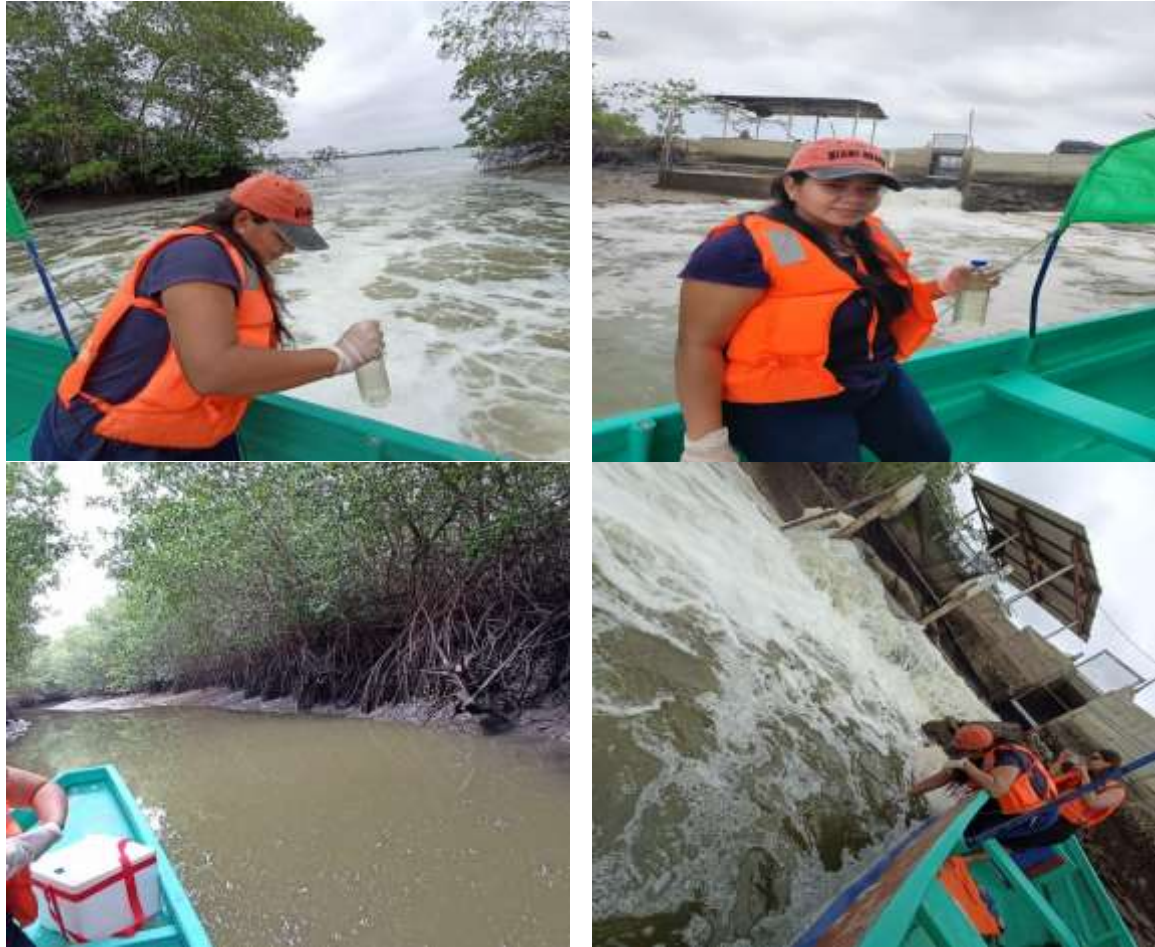
Figura 2: Toma de muestras en los puntos.

La toma de muestras se realizó en cada uno de los puntos, en el mes de mayo del 2022, en horas de la mañana. Los recipientes destinados para almacenar el agua se identificaron con el número de cada punto y la palabra muestra. Se puede observar en la figura 3.

Las figuras presentadas anteriormente, reflejan el proceso de recolección de muestras recogidas para el estudio, mismas que fueron transportadas en empaques de refrigeración de manera cuidadosa y posteriormente llevadas al laboratorio, considerando que las altas temperaturas y el exceso de luz producen una multiplicación de microorganismos, corriendo el riesgo de invalidar las muestras que se han recogido. Por lo tanto, el transporte de muestras se efectuó con inmediatez a fin de que los resultados estén acorde a la realidad.

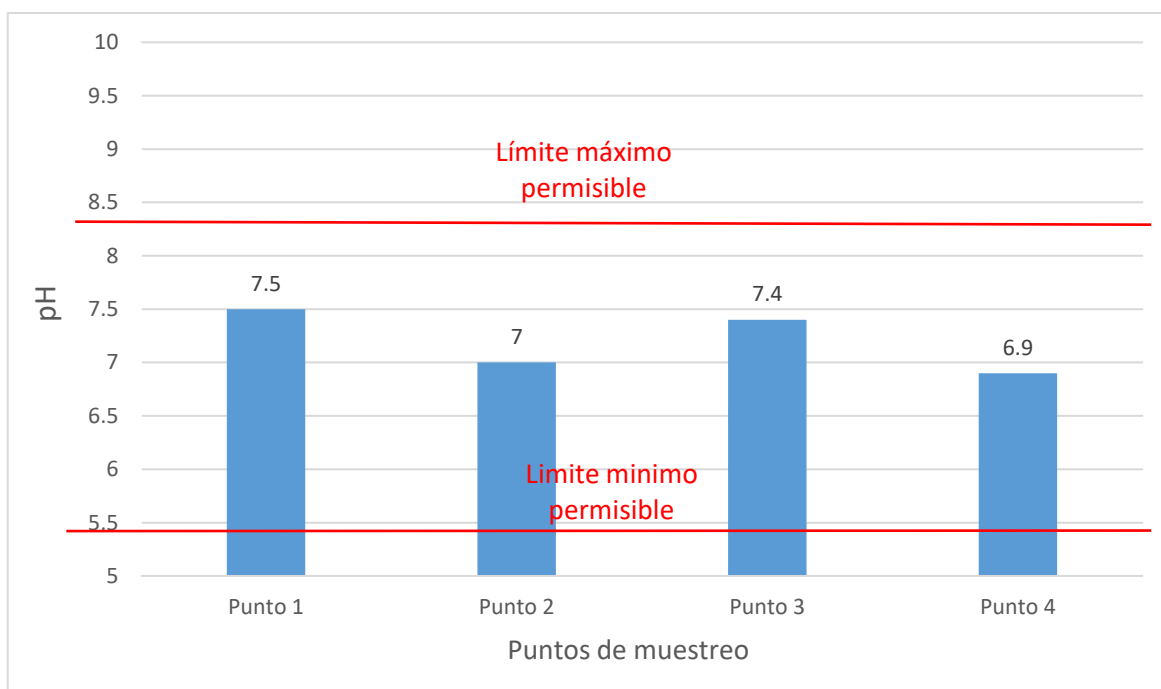
Figura 5: pH del agua de manglar de la Isla Costa Rica.

Tal como se evidencia en la figura 5, el pH determinado en las aguas de las camaroneras adyacentes al Archipiélago de Jambelí, se encuentra dentro de los valores permitidos, se observa que en el punto 4 se tuvo un valor más bajo, esto

debido a que en las piscinas se realiza el recambio de agua generando esta baja por la saturación de carbono.

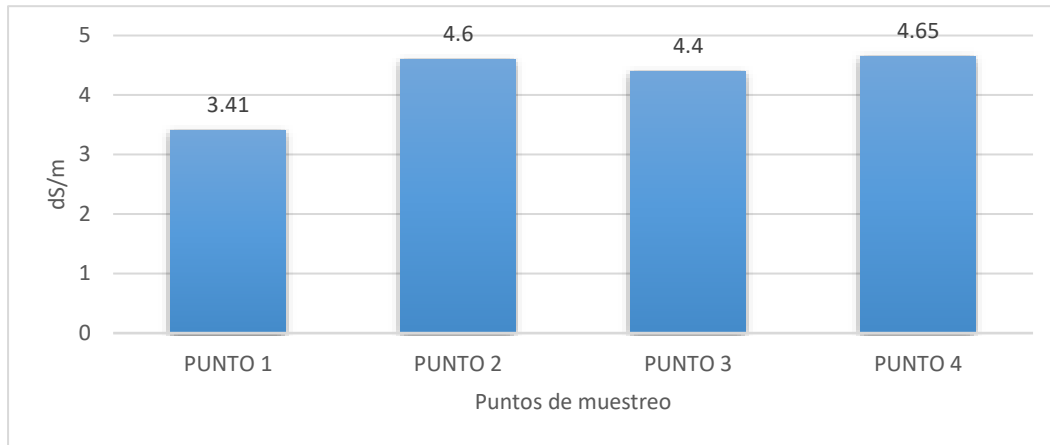
Figura 6: *Conductividad eléctrica por punto.*

Se observó en la figura 6 que la conductividad se ubica entre 3,41 y 4,65 dS/m, siendo el punto con mayor concentración el punto 4.

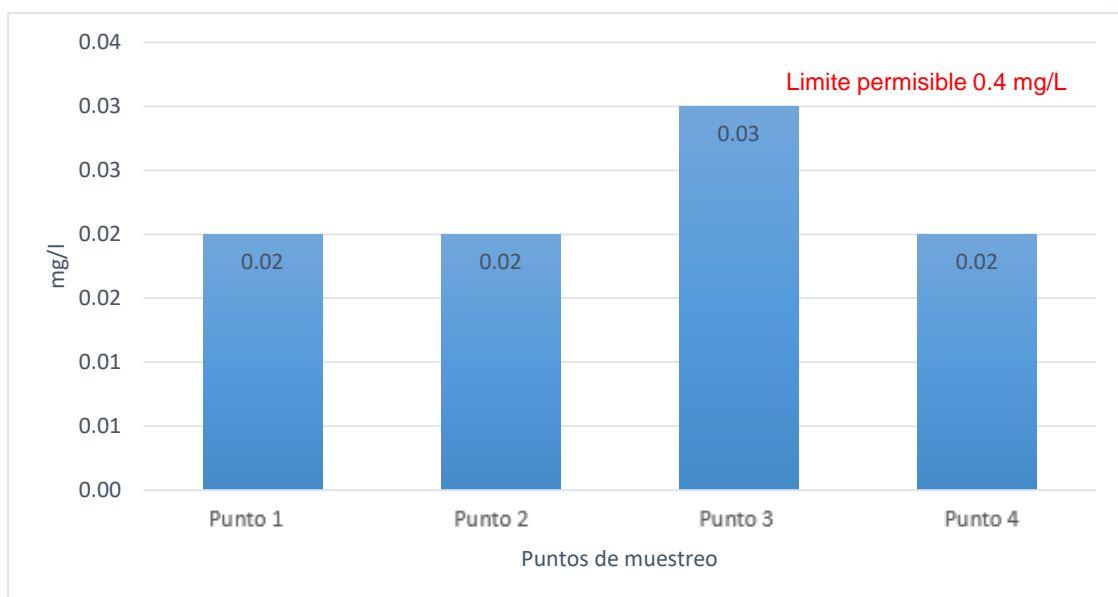
Figura 10: Amonio por punto

Las valoraciones que se reflejan en la tabla 10, determinan que las aguas residuales de la Isla Costa Rica, Archipiélago de Jambelí, se ubican en valores de 0,02 y 0,03 mg/l. Todos se encuentran dentro de los valores básicos permitidos.

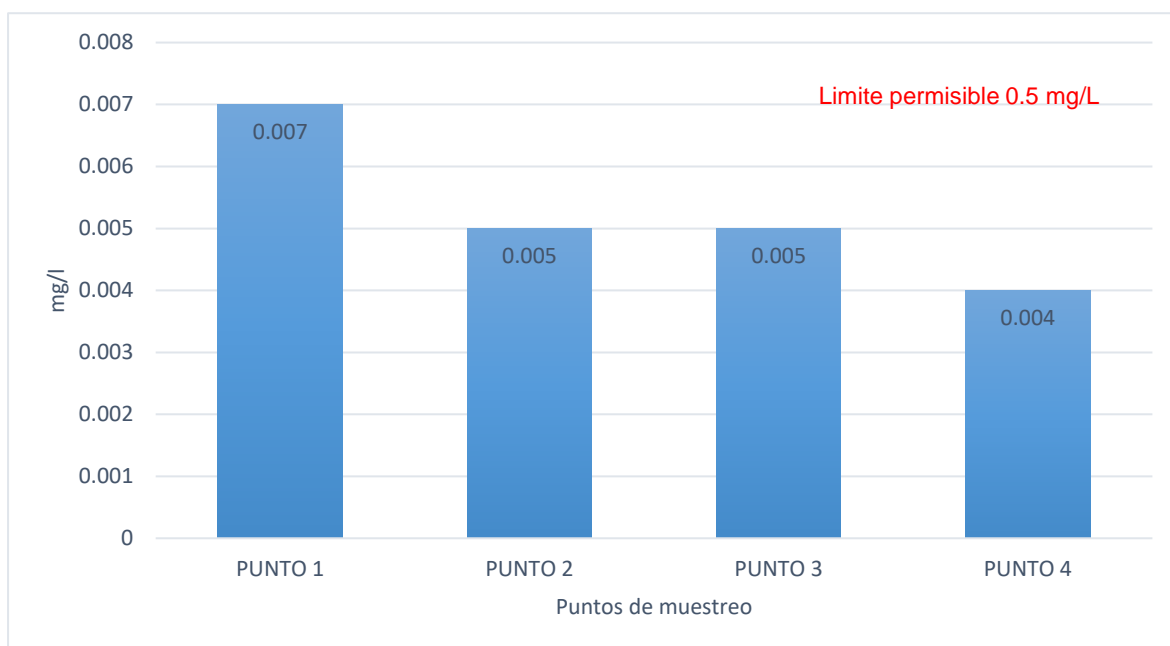
Figura 13: Sulfuro por punto.

La tabla 13, refleja las valoraciones correspondientes a la concentración de sulfuro en las aguas analizadas, los cuales oscilan entre 0,004 a 0,007 mg/l, el punto 1 presenta un máximo de concentración mientras el punto 4 la menor. Todos los puntos tienen concentraciones admisibles según lo establecido.

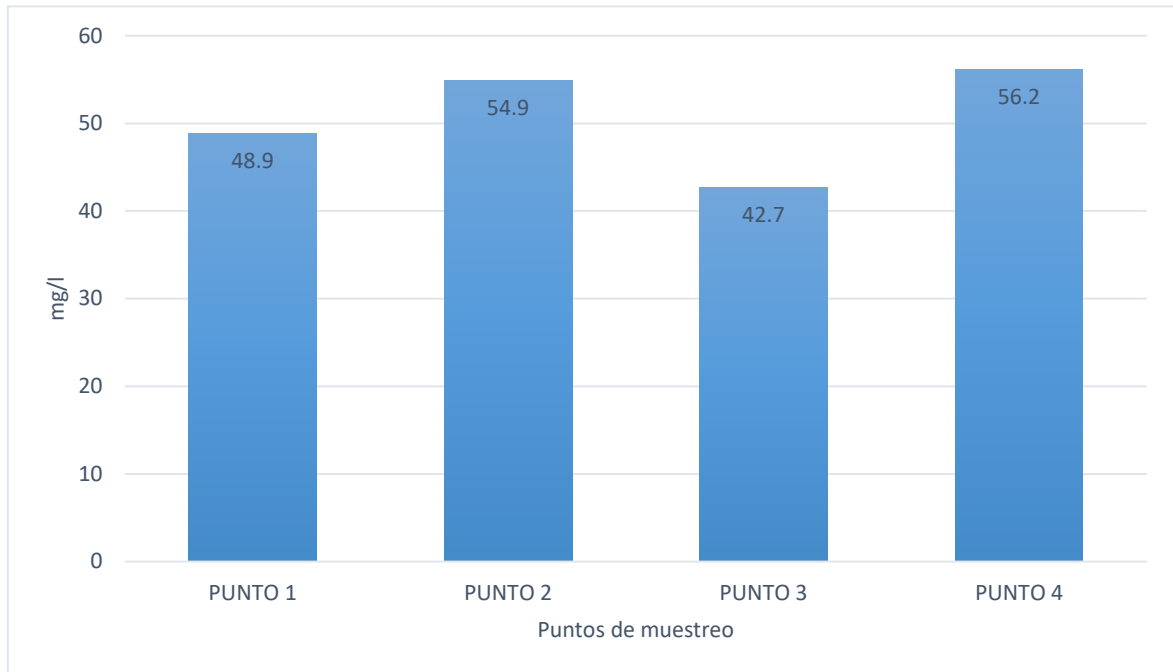
Figura 14: *Alcalinidad por punto*

De acuerdo con lo que se evidenció en la figura 14, la alcalinidad de estas aguas oscila entre 42,7 y 56,2 mg/l siendo en punto 3 el de menor concentración y el punto 4 el de mayor, tomando en cuenta que el pH es básico, las concentraciones de alcalinidad son bajas.

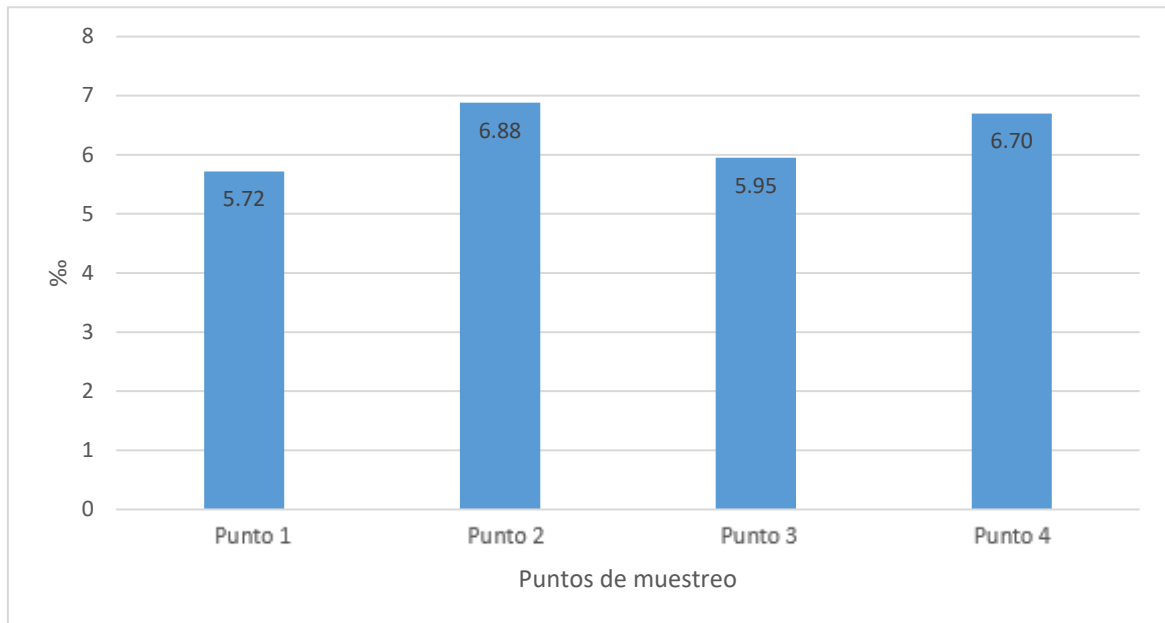
Figura 15: Salinidad por punto.

De acuerdo a lo que refleja la tabla 15, los niveles de salinidad del agua se ubican entre 5,72 ‰ y 6,88 ‰, el punto 1 tiene la menor concentración mientras el 2 presenta la mayor. Sin embargo, estas aguas están bastante por debajo de las valoraciones que son consideradas como permisibles.

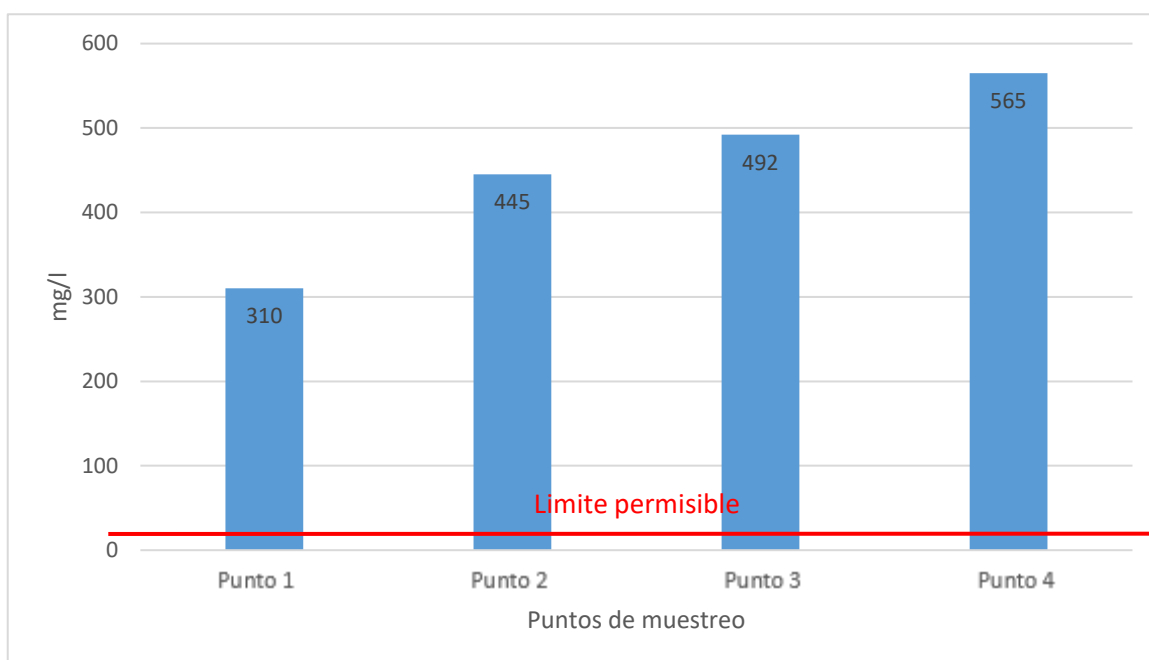
Figura 17: DQO por punto.

Con respecto al DQO en la tabla 17 se evidencia que estos valores se encuentran entre 310 y 565 mg/l, el valor más bajo en el punto 1 y el mayor en el 4. Al igual que el DBO el límite máximo permisible según la norma de calidad de las aguas para estos casos es 100 mg/l, por lo cual excede de ello en todos los casos, lo que indica que estas concentraciones son altas en el agua analizada. Este resultado muestra un alto consumo de oxígeno que impide su generación normal, perjudicando de esta forma, la vida acuática por concepto de asfixia. Mientras mayor sea la concentración de DQO en el agua, más contaminada estará. Esto también permite entender que el agua no se encuentra en condiciones adecuadas y que la disminución de la vida acuática se ve afectada directamente por los altos índices de contaminación.
