**UNIVERSIDAD NACIONAL DE TUMBES**  
**FACULTAD DE CIENCIAS AGRARIAS**  
**ESCUELA PROFESIONAL DE INGENIERÍA AGRÍCOLA**

**Estudio hidrológico para los diseños hidráulicos del drenaje transversal de la vía departamental TU-107, Bocapán-Tamarindo, Tumbes 2025.**

**TESIS**

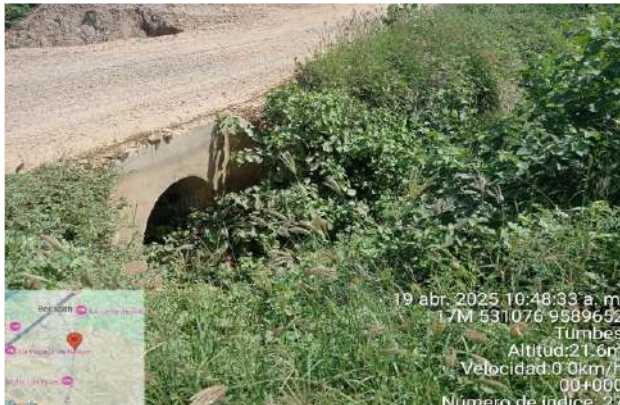
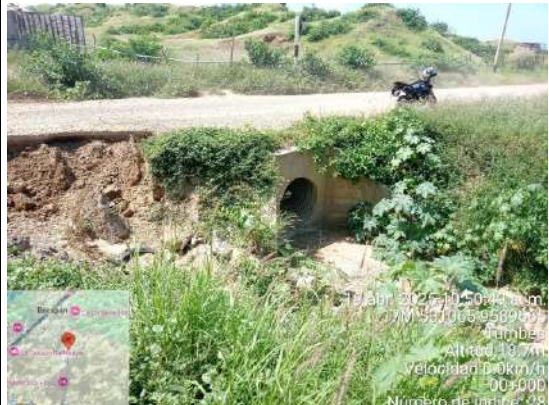
EVALUACIÓN DE ESTRUCTURAS HIDRAULICAS TRANSVERSALES EXISTENTES Y REQUERIDAS EN QUEBRADAS										
PROYECTO:	"ESTUDIO HIDROLÓGICO PARA LOS DISEÑOS HIDRÁULICOS DEL DRENAJE TRANSVERSAL DE LA VÍA DEPARTAMENTAL TU-107, BOCAPÁN-TAMARINDO, TUMBES 2025"								Item: 1	
RUTA DEPARTAMENTAL:	TU-107 (Emp. PE-1N (Bocapán) Dv. Hervideros - Emp. TU-105 (Bocana))									
SECTOR:	Nombre Inicio	Nombre Fin	Prog Inicio	Prog Fin	Longitud (Km)					
Bocapán	Emp. PE-1N (Bocapán) Dv. Hervideros	Emp. TU-105 (Bocana)	0+000	33+716	33.716					
IDENTIFICACION DE LA OBRA DE ARTE			CARACTERISTICAS FISICAS							
UBICACIÓN:			LONG.	Ø	ANCHO	ALTURA	ESVIAJE	COLMAT.	SENTIDO	CALIFICAC.
PROGRESIVA :		0+458	m	"	m	m	°	%		
COORD. UTM WGS84 :		N: 9 589 658 E: 531 072	7.2	48			90		I-D	REGULAR
ESTRUCTURA :		TMC 48"								
FOTOGRAFIAS

T7: CABEZAL ALERO INCLINADO	✓	M3: PIEDRA EN SECO		E3: FISURAS/GRIETAS		✓	H3: COLMATADA			
T8: MURO		M4: MADERA		E4: ROTURAS		H4: INFUNCCIONAL				
T9: COLAPSADA		M5: OTRO		E5: COLAPSADA		H5: COLAPSADA				
CONDICION :		ESTADO :			REVISIONES:					
Existente	Proyectada	Reemplazo	BUENO	REGULAR	MALO	PROYECTADO		FECHA DE INSPECCION		
✓				✓				SAB, 19 DE ABRIL DE 2025		
OBSERVACION :	FUNCIONALMENTE CUMPLE. HIDRAULICAMENTE PODRIA MEJORAR EN RELACION AL CAUDAL HIDROLOGICO ESTIMADO. PRESENTA VEGETACION, BOLONERIA Y EROSION EN CALZADA. DESCARGA DE CUENCA C-1.									
RECOMENDACION :	LIMPIEZA Y MANTENIMIENTO - DE MOMENTO RECOMIENDO SU MANTENIMIENTO. SI EL ESTUDIO ENTRA EN EJECUCIÓN, SE RECOMIENDA EL REEMPLAZO POR UNA TMC 60".

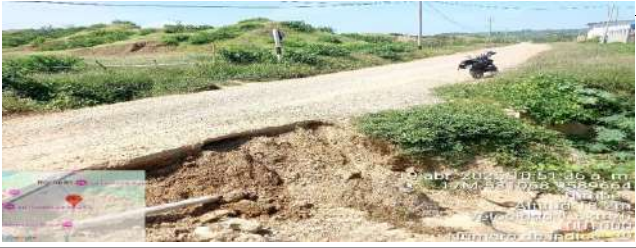
ESTRUCTURA	TIPO	MATERIAL	CONDIC. ESTRUC.							
APROX. ENTRADA:	T1	M5	E3							
DE ENTRADA :	T7	M1	E3							
DE SALIDA:	T7	M1	E3							
APROX. SALIDA:	T1	M5	E4							
CONDICION HIDRAULICA :	BUEN ESTADO									
FUNCION :	DRENAJE DE QUEBRADA Y CUNETAS									
PERIODICIDAD DE LIMPIEZA AL AÑO:	2									
LIMPIEZA DE CAUCE (m3):	NO REQUIERE									
TIPO DE ESTRUCTURA		FUNCION		CALIFICACION						
T1: ENCAUZAMIENTO		DRENAJE TRANSVERSAL	✓	1. COLAPSO		4. MALAS CONDICIONES				
T2: EMBOQUILLADO		DRENAJE LONGITUDINAL		2. POSIBLE COLAPSO		5. BUENAS CONDICIONES				
T3: ENROCADO		DRENAJE URBANO		3. REGULARES CONDICIONES		✓	6. NO SE PUEDE CALIFICAR			
T4: DIQUE DE CONTROL		MATERIAL		CONDICION ESTRUCTURAL		CONDICION HIDRAULICA				
T5: CAJA TOMA		M1: CONCRETO	✓	E1: BUEN ESTADO		H1: BUEN ESTADO				
T6: CABEZAL ALERO RECTO		M2: PIEDRA CON MORTERO		E2: LEVE DESGASTE		H2: LEVE OBSTRUCCION

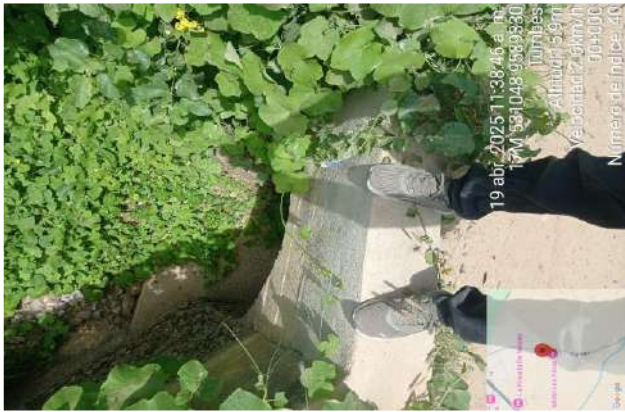
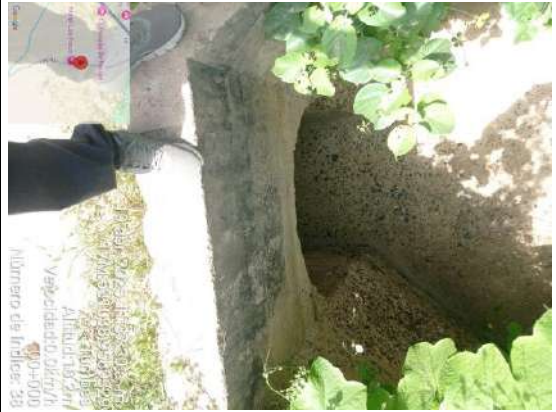
IDENTIFICACION DE LA OBRA DE ARTE					CARACTERISTICAS FISICAS					
UBICACIÓN:			LONG.	Ø	ANCHO	ALTURA	ESVIAJE	COLMAT.	SENTIDO	CALIFICAC.
PROGRESIVA :			0+793	m	"	m	m	°	%	
COORD. UTM WGS84 :			N: 9 589 325	E: 531 044						
ESTRUCTURA :			MARCO DE CONCRETO							
FOTOGRAFIAS

APROX. ENTRADA:	T1	M5	E4							
DE ENTRADA :	T7	M1	E2							
DE SALIDA:	T7	M1	E2							
APROX. SALIDA:	T1	M5	E4							
CONDICION HIDRAULICA :	BUEN ESTADO									
FUNCION :	DRENAJE DE QUEBRADA Y CUNETAS									
PERIODICIDAD DE LIMPIEZA AL AÑO:	2									
LIMPIEZA DE CAUCE (m3):	NO REQUIERE

T8: MURO			M4: MADERA			E4: ROTURAS		H4: INFUNCCIONAL		
T9: COLAPSADA			M5: OTRO			E5: COLAPSADA		H5: COLAPSADA		
CONDICION :			ESTADO :			REVISIONES:				
Existente	Proyectada	Reemplazo	BUENO	REGULAR	MALO	PROYECTADO		FECHA DE INSPECCION		
✓			✓					SAB, 19 DE ABRIL DE 2025		
OBSERVACION :	FUNCIONALMENTE CUMPLE. HIDRAULICAMENTE PODRIA MEJORAR EN RELACION AL CAUDAL HIDROLOGICO ESTIMADO. PRESENTA VEGETACION Y ARRASTRE DE MATERIAL GRANULAR. DESCARGA DE CUENCA C-2.									
RECOMENDACION :	LIMPIEZA Y MANTENIMIENTO - DE MOMENTO RECOMIENDO SU MANTENIMIENTO. SI EL ESTUDIO ENTRA EN EJECUCIÓN, SE RECOMIENDA EL REEMPLAZO POR UNA TMC 72".

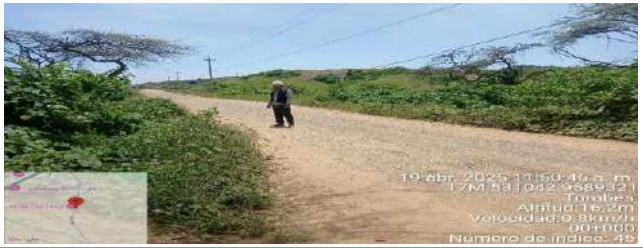
TIPO DE ESTRUCTURA			FUNCION			CALIFICACION				
T1: ENCAUZAMIENTO			DRENAJE TRANSVERSAL		✓	1. COLAPSO		4. MALAS CONDICIONES		
T2: EMBOQUILLADO			DRENAJE LONGITUDINAL			2. POSIBLE COLAPSO		5. BUENAS CONDICIONES	✓	
T3: ENROCADO			DRENAJE URBANO			3. REGULARES CONDICIONES		6. NO SE PUEDE CALIFICAR		
T4: DIQUE DE CONTROL			MATERIAL			CONDICION ESTRUCTURAL		CONDICION HIDRAULICA		
T5: CAJA TOMA			M1: CONCRETO		✓	E1: BUEN ESTADO		H1: BUEN ESTADO	✓	
T6: CABEZAL ALERO RECTO			M2: PIEDRA CON MORTERO			E2: LEVE DESGASTE	✓	H2: LEVE OBSTRUCCION		
T7: CABEZAL ALERO INCLINADO	✓		M3: PIEDRA EN SECO			E3: FISURAS/GRIETAS		H3: COLMATADA

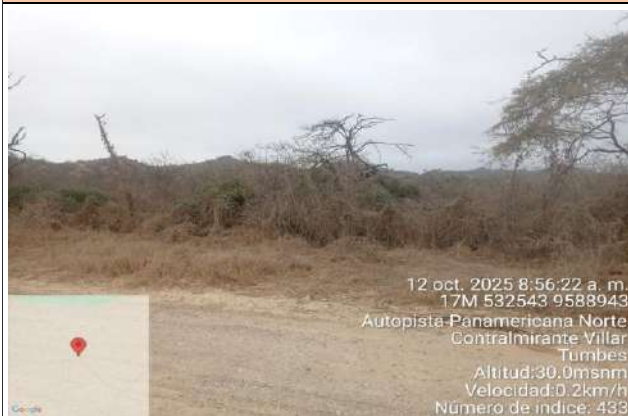
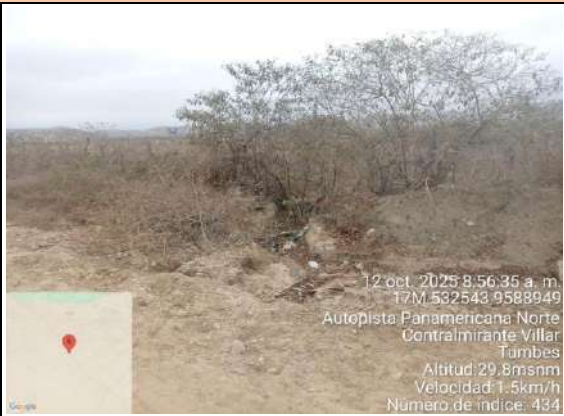
Bocapán	Emp. PE-1N (Bocapán) Dv. Hervideros	Emp. TU-105 (Bocaná)	0+000	33+716	33.716					
IDENTIFICACION DE LA OBRA DE ARTE			CARACTERISTICAS FISICAS							
UBICACIÓN:			LONG.	Ø	ANCHO	ALTURA	ESVIAJE	COLMAT.	SENTIDO	CALIFICAC.
PROGRESIVA :			2+681	m	"	m	°	%		
COORD. UTM WGS84 :			N: 9 588 914	E: 532 573						
ESTRUCTURA :			NO EXISTENTE							
FOTOGRAFIAS

DE ENTRADA :										
DE SALIDA:										
APROX. SALIDA:										
CONDICION HIDRAULICA :	NO CORRESPONDE									
FUNCION :	DRENAJE DE QUEBRADA Y CUNETAS									
PERIODICIDAD DE LIMPIEZA AL AÑO:	2									
LIMPIEZA DE CAUCE (m3):	NO REQUIERE									
TIPO DE ESTRUCTURA	FUNCION		CALIFICACION							
T1: ENCAUZAMIENTO	DRENAJE TRANSVERSAL		✓		1. COLAPSO		4. MALAS CONDICIONES			
T2: EMBOQUILLADO	DRENAJE LONGITUDINAL				2. POSIBLE COLAPSO		5. BUENAS CONDICIONES			
T3: ENROCADO	DRENAJE URBANO				3. REGULARES CONDICIONES		6. NO SE PUEDE CALIFICAR			
T4: DIQUE DE CONTROL									✓	
T5: CAJA TOMA	MATERIAL				CONDICION ESTRUCTURAL		CONDICION HIDRAULICA			
T6: CABEZAL ALERO RECTO	M1: CONCRETO				E1: BUEN ESTADO		H1: BUEN ESTADO			
T7: CABEZAL ALERO INCLINADO	M2: PIEDRA CON MORTERO				E2: LEVE DESGASTE		H2: LEVE OBSTRUCCION			
T8: MURO	M3: PIEDRA EN SECO				E3: FISURAS/GRIETAS		H3: COLMATADA			
T9: COLAPSADA	M4: MADERA				E4: ROTURAS		H4: INFUNCIONAL

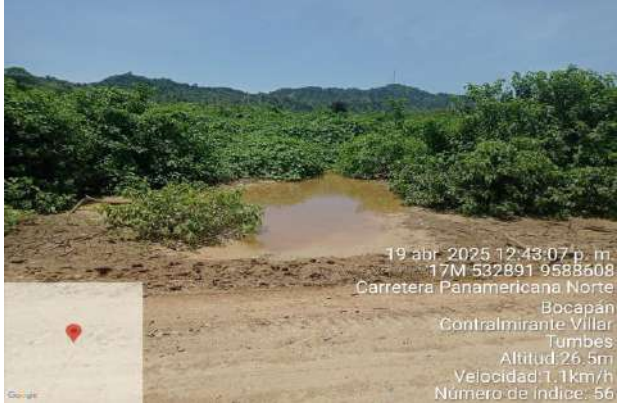
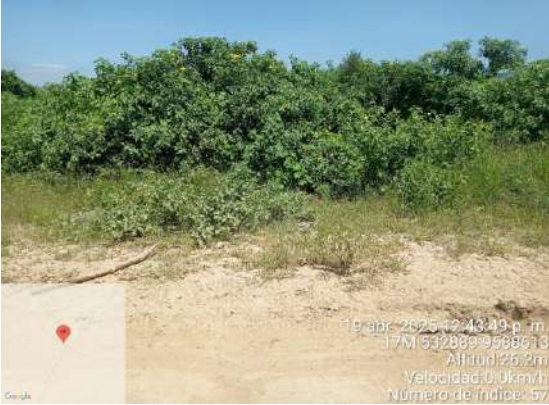
Bocapán	Emp. PE-1N (Bocapán) Dv. Hervideros	Emp. TU-105 (Bocaná)	0+000	33+716	33.716						
IDENTIFICACION DE LA OBRA DE ARTE			CARACTERISTICAS FISICAS								
UBICACIÓN:			LONG.	Ø	ANCHO	ALTURA	ESVIAJE	COLMAT.	SENTIDO	CALIFICAC.	
PROGRESIVA :			3+123	m	"	m	m	°	%		
COORD. UTM WGS84 :			N: 9 588 613	E: 532 888	28		12		90	I-D	
ESTRUCTURA :			NO EXISTENTE								
FOTOGRAFIAS

T6: CABEZAL ALERO RECTO	M2: PIEDRA CON MORTERO				E2: LEVE DESGASTE		H2: LEVE OBSTRUCCION				
T7: CABEZAL ALERO INCLINADO	M3: PIEDRA EN SECO				E3: FISURAS/GRIETAS		H3: COLMATADA				
T8: MURO	M4: MADERA				E4: ROTURAS		H4: INFUNCIONAL				
T9: COLAPSADA	M5: OTRO				E5: COLAPSADA		H5: COLAPSADA				
CONDICION :			ESTADO :				REVISIONES:				
Existente	Proyectada	Reemplazo	BUENO	REGULAR	MALO	PROYECTADO	FECHA DE INSPECCION				
	✓					✓	SAB, 19 DE ABRIL DE 2025				
OBSERVACION :	NO PRESENTA ESTRUCTURA HIDRAULICA, SIN EMBARGO SE RECOMIENDA PROYECTAR EN RELACION AL CAUDAL HIDROLOGICO ESTIMADO. DESCARGA DE CUENCA C-4.										
RECOMENDACIÓN :	PROYECTAR UNA ESTRUCTURA HIDRAULICA DE BADEN L= 8m.

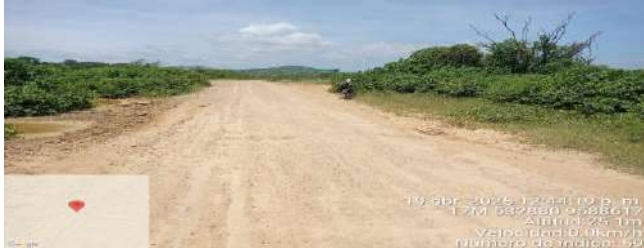
<p>19 abr. 2025 12:54:10 p. m. 17M 532889 9588617 Altitud: 26.1m Velocidad: 0.0km/h Número de índice: 59</p>							
ESTRUCTURA	TIPO	MATERIAL	CONDIC. ESTRU.								
APROX. ENTRADA:											
DE ENTRADA :											
DE SALIDA:											
APROX. SALIDA:											
CONDICION HIDRAULICA :	NO CORRESPONDE										
FUNCION :	DRENAJE DE QUEBRADA Y CUNETAS										
PERIODICIDAD DE LIMPIEZA AL AÑO:	2										
LIMPIEZA DE CAUCE (m3):	NO REQUIERE										
TIPO DE ESTRUCTURA	FUNCION		CALIFICACION								
T1: ENCAUZAMIENTO	DRENAJE TRANSVERSAL		✓		1. COLAPSO		4. MALAS CONDICIONES				
T2: EMBOQUILLADO	DRENAJE LONGITUDINAL				2. POSIBLE COLAPSO		5. BUENAS CONDICIONES				
T3: ENROCADO	DRENAJE URBANO				3. REGULARES CONDICIONES		6. NO SE PUEDE CALIFICAR		✓		
T4: DIQUE DE CONTROL					CONDICION ESTRUCTURAL				CONDICION HIDRAULICA		
T5: CAJA TOMA	M1: CONCRETO				E1: BUEN ESTADO		H1: BUEN ESTADO

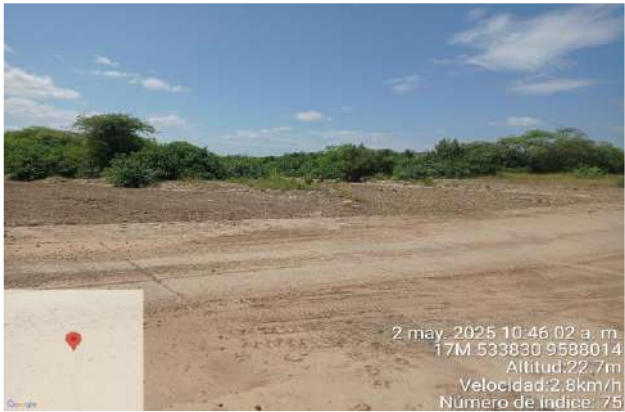
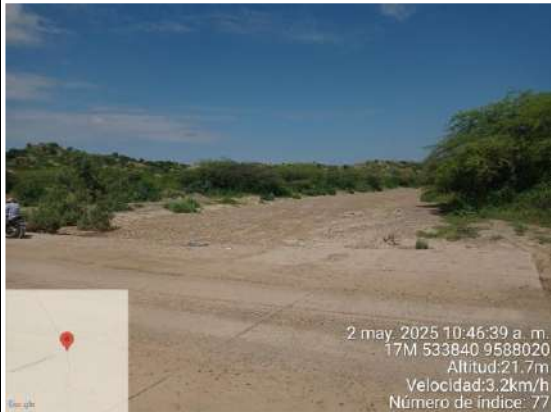
IDENTIFICACION DE LA OBRA DE ARTE			CARACTERISTICAS FISICAS							
UBICACIÓN:			LONG.	Ø	ANCHO	ALTURA	ESVIAJE	COLMAT.	SENTIDO	CALIFICAC.
PROGRESIVA :		4+527	m	"	m	m	°	%		
COORD. UTM WGS84 :		N: 9 588 001   E: 533 833								
ESTRUCTURA :		BADEN	35		11		90		I-D	BUENO
FOTOGRAFIAS

T6: CABEZAL ALERO RECTO		M2: PIEDRA CON MORTERO		E2: LEVE DESGASTE	✓	H2: LEVE OBSTRUCCION				
T7: CABEZAL ALERO INCLINADO		M3: PIEDRA EN SECO		E3: FISURAS/GRIETAS		H3: COLMATADA				
T8: MURO		M4: MADERA		E4: ROTURAS		H4: INFUNCCIONAL				
T9: COLAPSADA		M5: OTRO		E5: COLAPSADA		H5: COLAPSADA				
CONDICION :		ESTADO :			REVISIONES:					
Existente	Proyectada	Reemplazo	BUENO	REGULAR	MALO	PROYECTADO	FECHA DE INSPECCION			
✓			✓				VIE, 2 DE MAYO DE 2025			
OBSERVACION :	FUNCIONALMENTE CUMPLE. HIDRAULICAMENTE PODRIA MEJORAR EN RELACION AL CAUDAL HIDROLOGICO ESTIMADO. PRESENTA ARRASTRE DE MATERIAL FINO CON SU APROXIMACION DE SALIDA SOCAVADA Y COLAPSADA. DESCARGA DE CUENCA C-6.									
RECOMENDACION :	LIMPIEZA Y MANTENIMIENTO - DE MOMENTO RECOMIENDO SU MANTENIMIENTO. SI EL ESTUDIO ENTRA EN EJECUCIÓN, SE RECOMIENDA ENTRAR A EVALUACION DE LA ENTIDAD PARA EL REEMPLAZO POR UN PUENTE.

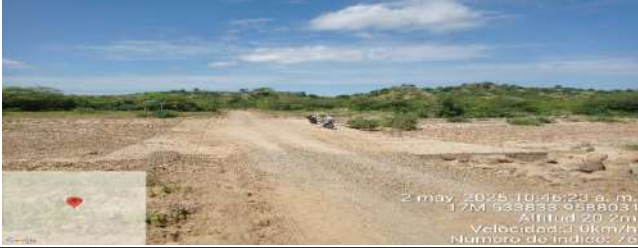
CONDICION ESTRUCTURAL										
ESTRUCTURA	TIPO	MATERIAL	CONDIC. ESTRUC.

<p>2 may 2025 10:46:23 a. m. 17M 533835 9588031 Altitud:20.2m Velocidad:3.0km/h Número de indice: 76</p>					
APROX. ENTRADA:	T2	M2	E2							
DE ENTRADA :	T1	M1	E2							
DE SALIDA:	T1	M1	E2							
APROX. SALIDA:	T3	M3	E5							
CONDICION HIDRAULICA :	BUEN ESTADO									
FUNCION :	DRENAJE DE QUEBRADA Y CUNETA									
PERIODICIDAD DE LIMPIEZA AL AÑO:	2									
LIMPIEZA DE CAUCE (m3):	NO REQUIERE									
TIPO DE ESTRUCTURA		FUNCION		CALIFICACION						
T1: ENCAUZAMIENTO	✓	DRENAJE TRANSVERSAL	✓	1. COLAPSO		4. MALAS CONDICIONES				
T2: EMBOQUILLADO		DRENAJE LONGITUDINAL		2. POSIBLE COLAPSO		5. BUENAS CONDICIONES	✓			
T3: ENROCADO		DRENAJE URBANO		3. REGULARES CONDICIONES		6. NO SE PUEDE CALIFICAR				
T4: DIQUE DE CONTROL		MATERIAL		CONDICION ESTRUCTURAL		CONDICION HIDRAULICA				
T5: CAJA TOMA		M1: CONCRETO	✓	E1: BUEN ESTADO		H1: BUEN ESTADO	✓

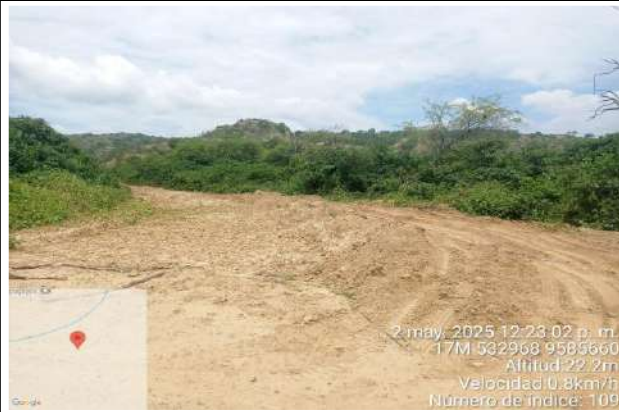
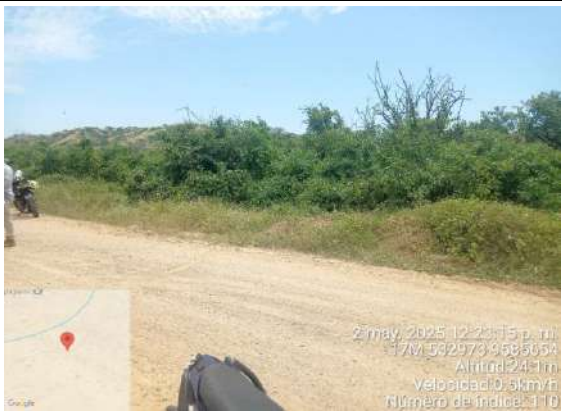
UNIVERSIDAD NACIONAL DE TUMBES FACULTAD DE CIENCIAS AGRARIAS ESCUELA DE INGENIERIA AGRICOLA				
Bocapán	Emp. PE-1N (Bocapán) Dv. Hervideros	Emp. TU-105 (Bocana)	0+000	33+716	33.716					
IDENTIFICACION DE LA OBRA DE ARTE			CARACTERISTICAS FISICAS							
UBICACIÓN:			LONG.	Ø	ANCHO	ALTURA	ESVAJE	COLMAT.	SENTIDO	CALIFICAC.
PROGESIVA :	7+793		m	"	m	m	°	%		
COORD. UTM WGS84 :	N: 9 585 652	E: 532 967	22		10		90		I-D	NO CORRESPONDE
ESTRUCTURA :	NO EXISTE									
FOTOGRAFIAS

T3: ENROCADO	DRENAJE URBANO		3. REGULARES CONDICIONES		6. NO SE PUEDE CALIFICAR					
T4: DIQUE DE CONTROL			MATERIAL		CONDICION ESTRUCTURAL		CONDICION HIDRAULICA			
T5: CAJA TOMA			M1: CONCRETO		E1: BUEN ESTADO		H1: BUEN ESTADO			
T6: CABEZAL ALERO RECTO			M2: PIEDRA CON MORTERO		E2: LEVE DESGASTE		H2: LEVE OBSTRUCCION			
T7: CABEZAL ALERO INCLINADO			M3: PIEDRA EN SECO		E3: FISURAS/GRIETAS		H3: COLMATADA			
T8: MURO			M4: MADERA		E4: ROTURAS		H4: INFUNCCIONAL			
T9: COLAPSADA			M5: OTRO		E5: COLAPSADA		H5: COLAPSADA			
CONDICION :			ESTADO :			REVISIONES:				
Existente	Proyectada	Reemplazo	BUENO	REGULAR	MALO	PROYECTADO	FECHA DE INSPECCION			
	✓					✓	VIE, 2 DE MAYO DE 2025			
OBSERVACION :	NO PRESENTA ESTRUCTURA HIDRAULICA, SIN EMBARGO SE RECOMIENDA PROYECTAR EN RELACION AL CAUDAL HIDROLOGICO ESTIMADO. DESCARGA DE CUENCA C-9.									
RECOMENDACIÓN :	PROYECTAR UNA ESTRUCTURA HIDRAULICA DE BADEN L= 20m.

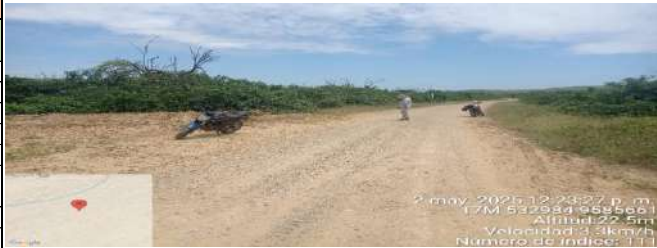
<p>2 may 2025 12:23:15 p. m. 17M 532973 9585654 Altitud: 24.1m Velocidad: 0.5km/h Número de índice: 110</p>							
CONDICION ESTRUCTURAL

<p>2 may 2025 12:23:57 p. m. 17M 532984 9585661 Altitud: 22.5m Velocidad: 0.8km/h Número de índice: 111</p>						
ESTRUCTURA	TIPO	MATERIAL	CONDIC. ESTRU.							
APROX. ENTRADA:										
DE ENTRADA :										
DE SALIDA:										
APROX. SALIDA:										
CONDICION HIDRAULICA :	NO CORRESPONDE									
FUNCION :	DRENAJE DE QUEBRADA Y CUNETTA									
PERIODICIDAD DE LIMPIEZA AL AÑO:	2									
LIMPIEZA DE CAUCE (m3):	NO REQUIERE									
TIPO DE ESTRUCTURA	FUNCION		CALIFICACION							
T1: ENCAUZAMIENTO	DRENAJE TRANSVERSAL		1. COLAPSO		4. MALAS CONDICIONES					
T2: EMBOQUILLADO	DRENAJE LONGITUDINAL		2. POSIBLE COLAPSO		5. BUENAS CONDICIONES

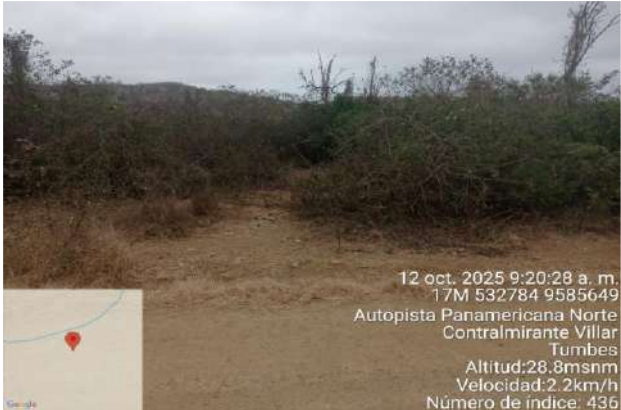
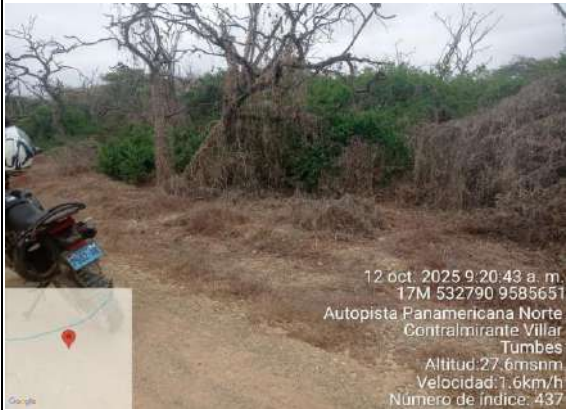
Bocapán	Emp. PE-1N (Bocapán) Dv. Hervideros	Emp. TU-105 (Bocana)	0+000	33+716	33.716					
IDENTIFICACION DE LA OBRA DE ARTE			CARACTERISTICAS FISICAS							
UBICACIÓN:			LONG.	Ø	ANCHO	ALTURA	ESVAJE	COLMAT.	SENTIDO	CALIFICAC.
PROGESIVA :	7+964		m	"	m	m	°	%		
COORD. UTM WGS84 :	N: 9 585 649	E: 532 796	20		11.5		90		I-D	NO CORRESPONDE
ESTRUCTURA :	NO EXISTE									
FOTOGRAFIAS

T7: CABEZAL ALERO INCLINADO	M3: PIEDRA EN SECO		E3: FISURAS/GRIETAS	H3: COLMATADA						
T8: MURO	M4: MADERA		E4: ROTURAS	H4: INFUNCCIONAL						
T9: COLAPSADA	M5: OTRO		E5: COLAPSADA	H5: COLAPSADA						
CONDICION :			ESTADO :			REVISIONES:				
Existente	Proyectada	Reemplazo	BUENO	REGULAR	MALO	PROYECTADO	FECHA DE INSPECCION			
	✓					✓	DOM, 12 DE OCTUBRE DE 2025			
OBSERVACION :	NO PRESENTA ESTRUCTURA HIDRAULICA, SIN EMBARGO SE RECOMIENDA PROYECTAR EN RELACION AL CAUDAL HIDROLOGICO ESTIMADO. DESCARGA DE CUENCA C-10.									
RECOMENDACIÓN :	PROYECTAR UNA ESTRUCTURA HIDRAULICA DE BADEN L= 8m.

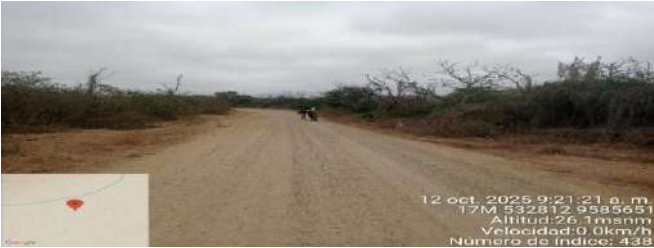
CONDICION ESTRUCTURAL										
ESTRUCTURA	TIPO	MATERIAL	CONDIC. ESTRU.

<p>12 oct. 2025 9:21:21 a. m. 17M 532812 9585651 Altitud:26.1msnm Velocidad:0.0km/h Número de índice: 438</p>						
APROX. ENTRADA:										
DE ENTRADA :										
DE SALIDA:										
APROX. SALIDA:										
CONDICION HIDRAULICA :	NO CORRESPONDE									
FUNCION :	DRENAJE DE QUEBRADA Y CUNETTA									
PERIODICIDAD DE LIMPIEZA AL AÑO:	2									
LIMPIEZA DE CAUCE (m3):	NO REQUIERE									
TIPO DE ESTRUCTURA	FUNCION		CALIFICACION							
T1: ENCAUZAMIENTO	DRENAJE TRANSVERSAL		1. COLAPSO	4. MALAS CONDICIONES						
T2: EMBOQUILLADO	DRENAJE LONGITUDINAL		2. POSIBLE COLAPSO	5. BUENAS CONDICIONES						
T3: ENROCADO	DRENAJE URBANO		3. REGULARES CONDICIONES	6. NO SE PUEDE CALIFICAR		✓				
T4: DIQUE DE CONTROL			MATERIAL		CONDICION ESTRUCTURAL		CONDICION HIDRAULICA			
T5: CAJA TOMA	M1: CONCRETO		E1: BUEN ESTADO	H1: BUEN ESTADO						
T6: CABEZAL ALERO RECTO	M2: PIEDRA CON MORTERO		E2: LEVE DESGASTE	H2: LEVE OBSTRUCCION

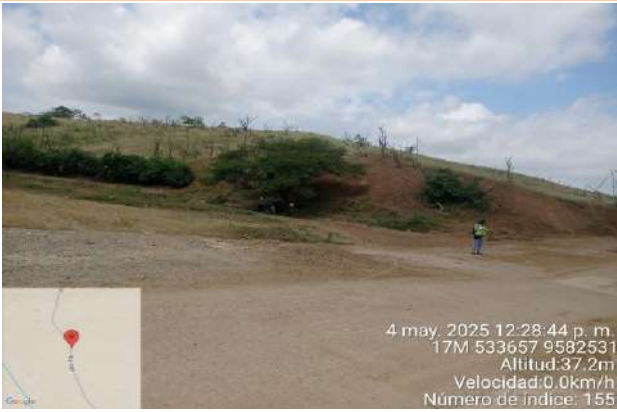
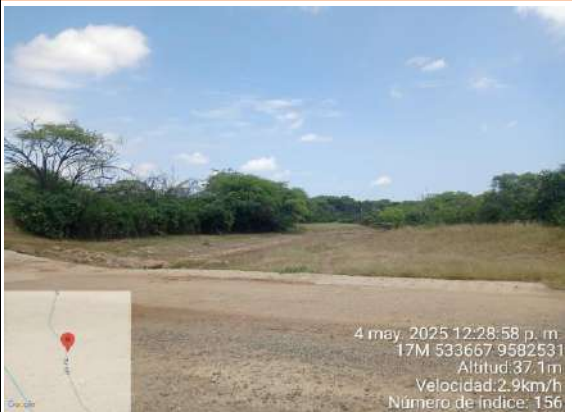
Pedregal	Emp. PE-1N (Bocapán) Dv. Hervideros	Emp. TU-105 (Bocana)	0+000	33+716	33.716					
IDENTIFICACION DE LA OBRA DE ARTE			CARACTERISTICAS FISICAS							
UBICACIÓN:			LONG.	Ø	ANCHO	ALTURA	ESVAJE	COLMAT.	SENTIDO	CALIFICAC.
PROGRESIVA :	12+005		m	"	m	m	°	%		
COORD. UTM WGS84 :	N: 9 582 513	E: 533 663	35.5		12		90		I-D	BUENO
ESTRUCTURA :	BADEN									
FOTOGRAFIAS

T6: CABEZAL ALERO RECTO		M2: PIEDRA CON MORTERO		E2: LEVE DESGASTE	✓		H2: LEVE OBSTRUCCION			
T7: CABEZAL ALERO INCLINADO		M3: PIEDRA EN SECO		E3: FISURAS/GRIETAS			H3: COLMATADA			
T8: MURO		M4: MADERA		E4: ROTURAS			H4: INFUNCIONAL			
T9: COLAPSADA		M5: OTRO		E5: COLAPSADA			H5: COLAPSADA			
CONDICION :			ESTADO :				REVISIONES			
Existente	Proyectada	Reemplazo	BUENO	REGULAR	MALO	PROYECTADO	FECHA DE INSPECCION			
✓			✓				DOM, 4 DE MAYO DE 2025			
OBSERVACION :	FUNCIONALMENTE CUMPLE. HIDRAULICAMENTE PODRIA MEJORAR EN RELACION AL CAUDAL HIDROLOGICO ESTIMADO. PRESENTA ARRASTRE DE MATERIAL FINO Y GRANULAR CON SU APROXIMACION DE SALIDA COLAPSADA. DESCARGA DE CUENCA C-13.									
RECOMENDACION :	LIMPIEZA Y MANTENIMIENTO - DE MOMENTO RECOMIENDO SU MANTENIMIENTO. SI EL ESTUDIO ENTRA EN EJECUCIÓN, SE RECOMIENDA ENTRAR A EVALUACION DE LA ENTIDAD PARA EL REEMPLAZO POR UN PUENTE.

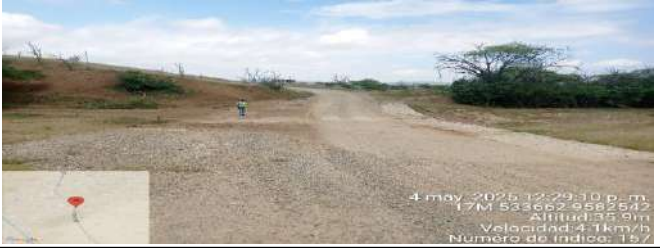
CONDICION ESTRUCTURAL										
ESTRUCTURA	TIPO	MATERIAL	CONDIC. ESTRU.

<p>4 may. 2025 12:29:10 p. m. 17M 533662 9582542 Altitud: 35.9m Velocidad: 4.1km/h Número de índice: 157</p>						
APROX. ENTRADA:	T2	M2	E2							
DE ENTRADA :	T1	M1	E2							
DE SALIDA:	T1	M1	E2							
APROX. SALIDA:	T3	M3	E5							
CONDICION HIDRAULICA :	BUEN ESTADO									
FUNCION :	DRENAJE DE QUEBRADA Y CUNETAS									
PERIODICIDAD DE LIMPIEZA AL AÑO:	2									
LIMPIEZA DE CAUCE (m3):	NO REQUIERE									
TIPO DE ESTRUCTURA			FUNCION	CALIFICACION						
T1: ENCAUZAMIENTO	✓	DRENAJE TRANSVERSAL	✓	1. COLAPSO			4. MALAS CONDICIONES			
T2: EMBOQUILLADO		DRENAJE LONGITUDINAL		2. POSIBLE COLAPSO			5. BUENAS CONDICIONES	✓		
T3: ENROCADO		DRENAJE URBANO		3. REGULARES CONDICIONES			6. NO SE PUEDE CALIFICAR			
T4: DIQUE DE CONTROL		MATERIAL		CONDICION ESTRUCTURAL			CONDICION HIDRAULICA			
T5: CAJA TOMA		M1: CONCRETO	✓	E1: BUEN ESTADO			H1: BUEN ESTADO	✓

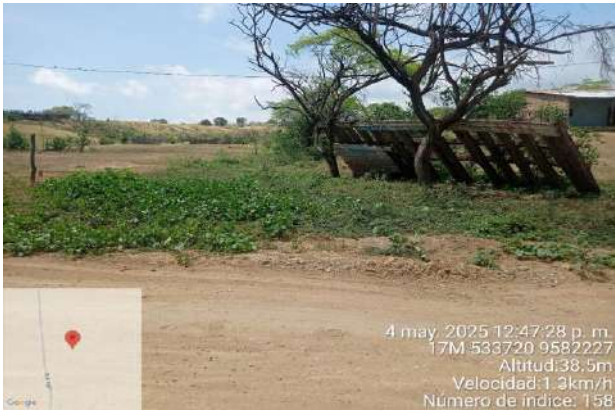
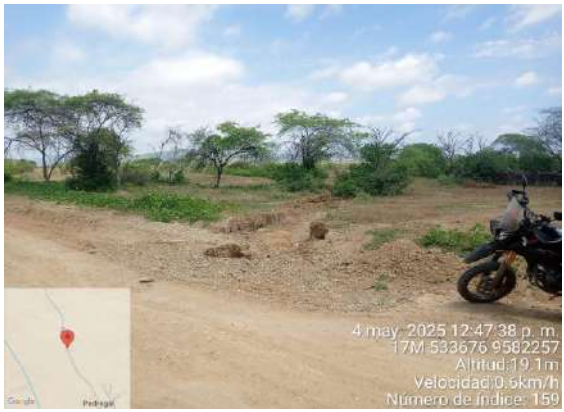
4 may 2025 12:47:28 p. m 17M 533670 9582227 Altitud: 38.5m Velocidad: 1.3km/h Número de índice: 158			4 may 2025 12:47:38 p. m 17M 533676 9582257 Altitud: 19.1m Velocidad: 0.5km/h Número de índice: 159

EVALUACIÓN DE ESTRUCTURAS HIDRAULICAS TRANSVERSALES EXISTENTES Y REQUERIDAS EN QUEBRADAS										
PROYECTO:	"ESTUDIO HIDROLÓGICO PARA LOS DISEÑOS HIDRÁULICOS DEL DRENAJE TRANSVERSAL DE LA VÍA DEPARTAMENTAL TU-107, BOCAPÁN-TAMARINDO, TUMBES 2025"							Item: 14		
RUTA DEPARTAMENTAL:	TU-107 (Emp. PE-1N (Bocapán) Dv. Hervideros - Emp. TU-105 (Bocana))									
SECTOR:	Nombre Inicio	Nombre Fin	Prog Inicio	Prog Fin	Longitud (Km)					
Pedregal	Emp. PE-1N (Bocapán) Dv. Hervideros	Emp. TU-105 (Bocana)	0+000	33+716	33.716					
IDENTIFICACION DE LA OBRA DE ARTE			CARACTERISTICAS FISICAS							
UBICACIÓN:			LONG.	Ø	ANCHO	ALTURA	ESVIAJE	COLMAT.	SENTIDO	CALIFICAC.
PROGRESIVA :	12+300		m	"	m	m	°	%	I-D	NO CORRESPONDE
COORD. UTM WGS84 :	N: 9 582 229	E: 533 698	14		9		90			
ESTRUCTURA :	NO EXISTE									
FOTOGRAFIAS

APROX. ENTRADA:										
DE ENTRADA :										
DE SALIDA:										
APROX. SALIDA:										
CONDICION HIDRAULICA :	NO CORRESPONDE									
FUNCION :	DRENAJE DE QUEBRADA Y CUNETTA									
PERIODICIDAD DE LIMPIEZA AL AÑO:	2									
LIMPIEZA DE CAUCE (m3):	NO REQUIERE									
TIPO DE ESTRUCTURA	FUNCION		CALIFICACION							
T1: ENCAUZAMIENTO	DRENAJE TRANSVERSAL		1. COLAPSO		4. MALAS CONDICIONES					
T2: EMBOQUILLADO	DRENAJE LONGITUDINAL		2. POSIBLE COLAPSO		5. BUENAS CONDICIONES					
T3: ENROCADO	DRENAJE URBANO		3. REGULARES CONDICIONES		6. NO SE PUEDE CALIFICAR					
T4: DIQUE DE CONTROL	MATERIAL		CONDICION ESTRUCTURAL			CONDICION HIDRAULICA				
T5: CAJA TOMA	M1: CONCRETO		E1: BUEN ESTADO		H1: BUEN ESTADO					
T6: CABEZAL ALERO RECTO	M2: PIEDRA CON MORTERO		E2: LEVE DESGASTE		H2: LEVE OBSTRUCCION					
T7: CABEZAL ALERO INCLINADO	M3: PIEDRA EN SECO		E3: FISURAS/GRIETAS		H3: COLMATADA

T8: MURO	M4: MADERA		E4: ROTURAS		H4: INFUNCCIONAL					
T9: COLAPSADA	M5: OTRO		E5: COLAPSADA		H5: COLAPSADA					
CONDICION :			ESTADO :			REVISIONES				
Existente	Proyectada	Reemplazo	BUENO	REGULAR	MALO	PROYECTADO	FECHA DE INSPECCION			
	✓					✓	DOM, 4 DE MAYO DE 2025			
OBSERVACION :	NO PRESENTA ESTRUCTURA HIDRAULICA, SIN EMBARGO SE RECOMIENDA PROYECTAR EN RELACION AL CAUDAL HIDROLOGICO ESTIMADO. DESCARGA DE CUENCA C-14.									
RECOMENDACIÓN :	PROYECTAR UNA ESTRUCTURA HIDRAULICA DE BADEN L= 8m.

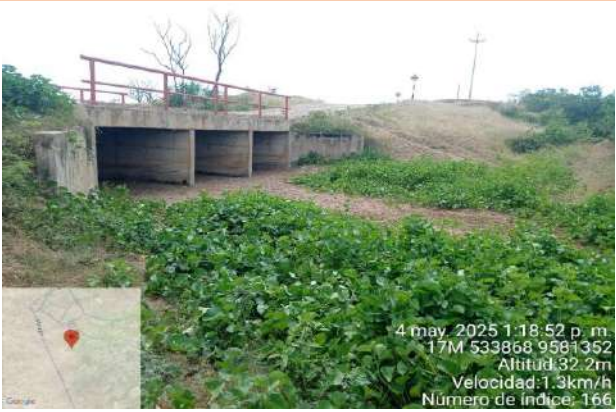
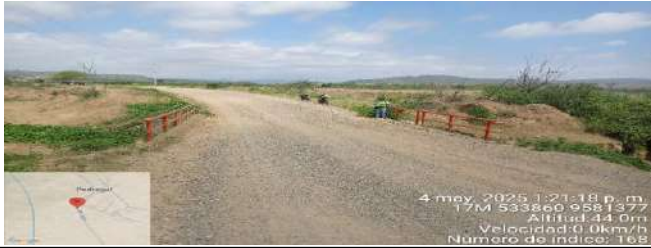
<p>4 may. 2025 1:18:52 p. m. 17M 533868 9581352 Altitud: 32.2m Velocidad: 1.3km/h Número de índice: 166</p>

EVALUACIÓN DE ESTRUCTURAS HIDRAULICAS TRANSVERSALES EXISTENTES Y REQUERIDAS EN QUEBRADAS										
PROYECTO:	"ESTUDIO HIDROLÓGICO PARA LOS DISEÑOS HIDRÁULICOS DEL DRENAJE TRANSVERSAL DE LA VÍA DEPARTAMENTAL TU-107, BOCAPÁN-TAMARINDO, TUMBES 2025"									Item: 15
RUTA DEPARTAMENTAL:	TU-107 (Emp. PE-1N (Bocapán) Dv. Hervideros - Emp. TU-105 (Bocana))									
SECTOR:	Nombre Inicio	Nombre Fin	Prog Inicio	Prog Fin	Longitud (Km)	 				
Pedregal	Emp. PE-1N (Bocapán) Dv. Hervideros	Emp. TU-105 (Bocana)	0+000	33+716	33.716					
IDENTIFICACION DE LA OBRA DE ARTE			CARACTERISTICAS FISICAS							
UBICACIÓN:			LONG.	Ø	ANCHO	ALTURA	ESVIAJE	COLMAT.	SENTIDO	CALIFICAC.
PROGRESIVA :	13+352		m	"	m	m	°	%		
COORD. UTM WGS84 :	N: 9 581 360	E: 533 857	8		3	1.8	90		I-D	BUENO
ESTRUCTURA :	MARCO DE CONCRETO									
FOTOGRAFIAS

<p>4 may. 2025 1:21:18 p. m. 17M 533860 9581377 Altitud: 44.0m Velocidad: 0.0km/h Número de índice: 168</p>						
APROX. ENTRADA:	T1	M5	E3							
DE ENTRADA :	T6	M1	E2							
DE SALIDA:	T6	M1	E2							
APROX. SALIDA:	T1	M5	E4							
CONDICION HIDRAULICA :	BUEN ESTADO									
FUNCION :	DRENAJE DE QUEBRADA Y CUNETTA									
PERIODICIDAD DE LIMPIEZA AL AÑO:	2									
LIMPIEZA DE CAUCE (m3):	NO REQUIERE									
TIPO DE ESTRUCTURA	FUNCION		CALIFICACION							
T1: ENCAUZAMIENTO	DRENAJE TRANSVERSAL		1. COLAPSO		4. MALAS CONDICIONES					
T2: EMBOQUILLADO	DRENAJE LONGITUDINAL		2. POSIBLE COLAPSO		5. BUENAS CONDICIONES					
T3: ENROCADO	DRENAJE URBANO		3. REGULARES CONDICIONES		6. NO SE PUEDE CALIFICAR					
T4: DIQUE DE CONTROL			MATERIAL		CONDICION ESTRUCTURAL		CONDICION HIDRAULICA			
T5: CAJA TOMA			M1: CONCRETO		E1: BUEN ESTADO		H1: BUEN ESTADO

T6: CABEZAL ALERO RECTO			M2: PIEDRA CON MORTERO		E2: LEVE DESGASTE		H2: LEVE OBSTRUCCION			
T7: CABEZAL ALERO INCLINADO			M3: PIEDRA EN SECO		E3: FISURAS/GRIETAS		H3: COLMATADA			
T8: MURO			M4: MADERA		E4: ROTURAS		H4: INFUNCCIONAL			
T9: COLAPSADA			M5: OTRO		E5: COLAPSADA		H5: COLAPSADA			
CONDICION :			ESTADO :				REVISIONES			
Existente	Proyectada	Reemplazo	BUENO	REGULAR	MALO	PROYECTADO	FECHA DE INSPECCION			
✓			✓				DOM, 4 DE MAYO DE 2025			
OBSERVACION :	FUNCIONALMENTE E HIDRAULICAMENTE CUMPLE EN RELACION AL CAUDAL HIDROLOGICO ESTIMADO. PRESENTA TRIPLE MARCO DE CONCRETO Y VEGETACIÓN. DESCARGA DE CUENCA C-15.									
RECOMENDACIÓN :	LIMPIEZA Y MANTENIMIENTO.

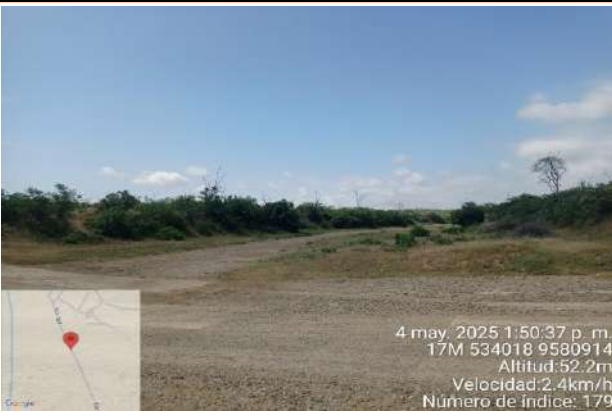
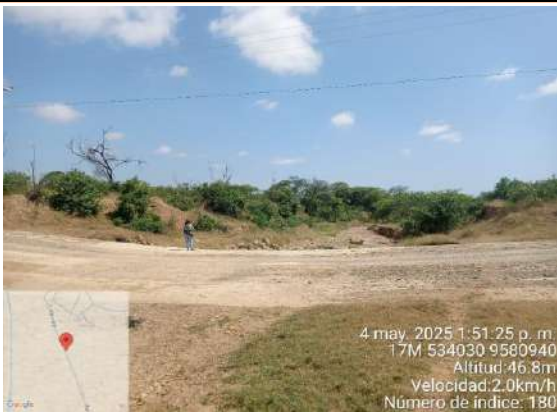
Pedregal	Emp. PE-1N (Bocapán) Dv. Hervideros	Emp. TU-105 (Bocana)	0+000	33+716	33,716					
IDENTIFICACION DE LA OBRA DE ARTE			CARACTERISTICAS FISICAS							
UBICACIÓN:			LONG.	Ø	ANCHO	ALTURA	ESVAJE	COLMAT.	SENTIDO	CALIFICAC.
PROGRESIVA :	13+823		m	"	m	m	°	%		
COORD. UTM WGS84 :	N: 9 580 919	E: 534 015	35.5		15.5		90		I-D	BUENO
ESTRUCTURA :	BADEN									
FOTOGRAFIAS

T6: CABEZAL ALERO RECTO		M2: PIEDRA CON MORTERO		E2: LEVE DESGASTE	H2: LEVE OBSTRUCCION					
T7: CABEZAL ALERO INCLINADO		M3: PIEDRA EN SECO		E3: FISURAS/GRIETAS	H3: COLMATADA					
T8: MURO		M4: MADERA		E4: ROTURAS	H4: INFUNCIONAL					
T9: COLAPSADA		M5: OTRO		E5: COLAPSADA	H5: COLAPSADA					
CONDICION :			ESTADO :				REVISIONES			
Existente	Proyectada	Reemplazo	BUENO	REGULAR	MALO	PROYECTADO	FECHA DE INSPECCION			
✓			✓				DOM, 4 DE MAYO DE 2025			
OBSERVACION :	FUNCIONALMENTE CUMPLE. HIDRAULICAMENTE PODRIA MEJORAR EN RELACION AL CAUDAL HIDROLOGICO ESTIMADO. PRESENTA ARRASTRE DE MATERIAL FINO Y GRANULAR CON SU APROXIMACION DE SALIDA COLAPSADA. DESCARGA DE CUENCA C-16.									
RECOMENDACION :	LIMPIEZA Y MANTENIMIENTO - DE MOMENTO RECOMIENDO SU MANTENIMIENTO. SI EL ESTUDIO ENTRA EN EJECUCIÓN, SE RECOMIENDA ENTRAR A EVALUACION DE LA ENTIDAD PARA EL REEMPLAZO POR UN PUENTE.

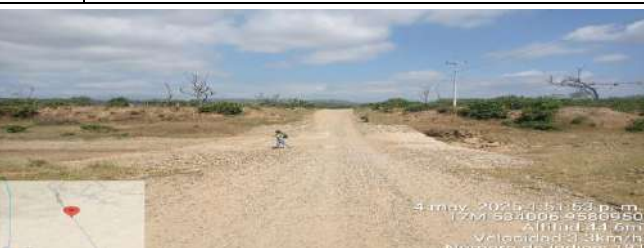
<p>4 may. 2025 1:51:53 p. m. 17M 534009 9580950 Altitud: 44.6m Velocidad: 3.3km/h Número de índice: 181</p>						
APROX. ENTRADA:	T2	M2	E2							
DE ENTRADA :	T1	M1	E2							
DE SALIDA:	T1	M1	E2							
APROX. SALIDA:	T3	M3	E5							
CONDICION HIDRAULICA :	BUEN ESTADO									
FUNCION :	DRENAJE DE QUEBRADA Y CUNETAS									
PERIODICIDAD DE LIMPIEZA AL AÑO:	2									
LIMPIEZA DE CAUCE (m3):	NO REQUIERE									
TIPO DE ESTRUCTURA	FUNCION		CALIFICACION							
T1: ENCAUZAMIENTO	✓	DRENAJE TRANSVERSAL	✓	1. COLAPSO	4. MALAS CONDICIONES					
T2: EMBOQUILLADO		DRENAJE LONGITUDINAL		2. POSIBLE COLAPSO	5. BUENAS CONDICIONES			✓		
T3: ENROCADO		DRENAJE URBANO		3. REGULARES CONDICIONES	6. NO SE PUEDE CALIFICAR					
T4: DIQUE DE CONTROL	MATERIAL		CONDICION ESTRUCTURAL				CONDICION HIDRAULICA			
T5: CAJA TOMA		M1: CONCRETO	✓	E1: BUEN ESTADO	H1: BUEN ESTADO			✓

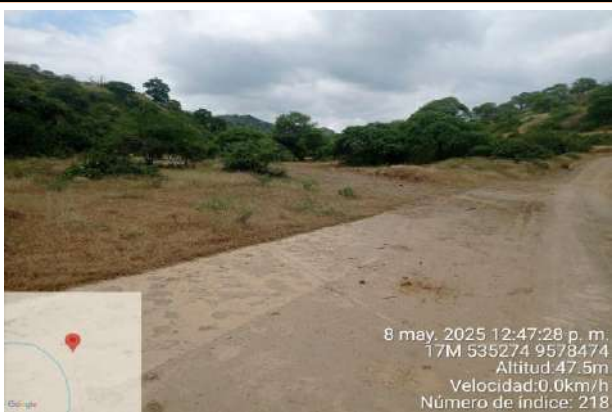
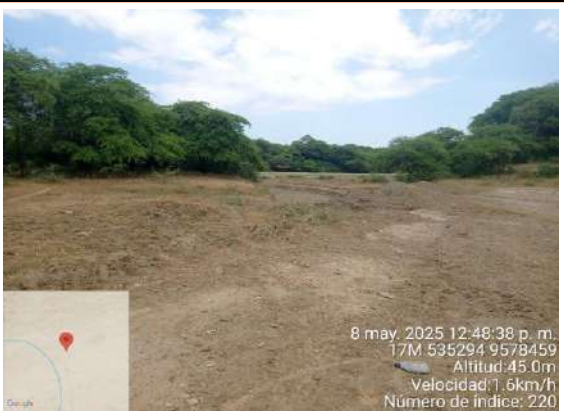
Suarez	Emp. PE-1N (Bocapán) Dv. Hervideros	Emp. TU-105 (Bocana)	0+000	33+716	33,716					
IDENTIFICACION DE LA OBRA DE ARTE			CARACTERISTICAS FISICAS							
UBICACIÓN:			LONG.	Ø	ANCHO	ALTURA	ESVIAJE	COLMAT.	SENTIDO	CALIFICAC.
PROGRESIVA :	16+873		m	"	m	m	°	%		
COORD. UTM WGS84 :	N: 9 578 466	E: 535 284	48		14		90		I-D	BUENO
ESTRUCTURA :	BADEN									
FOTOGRAFIAS

T6: CABEZAL ALERO RECTO	M2: PIEDRA CON MORTERO	E2: LEVE DESGASTE	H2: LEVE OBSTRUCCION							
T7: CABEZAL ALERO INCLINADO	M3: PIEDRA EN SECO	E3: FISURAS/GRIETAS	H3: COLMATADA							
T8: MURO	M4: MADERA	E4: ROTURAS	H4: INFUNCIONAL							
T9: COLAPSADA	M5: OTRO	E5: COLAPSADA	H5: COLAPSADA							
CONDICION :	ESTADO :				REVISIONES					
Existente	Proyectada	Reemplazo	BUENO	REGULAR	MALO	PROYECTADO	FECHA DE INSPECCION			
✓			✓				JUE, 8 DE MAYO DE 2025			
OBSERVACION :	FUNCIONALMENTE CUMPLE. HIDRAULICAMENTE PODRIA MEJORAR EN RELACION AL CAUDAL HIDROLOGICO ESTIMADO. PRESENTA ACUMULACION DE SEDIMENTOS POR ARRASTRE DE MATERIAL FINO Y GRANULAR. DESCARGA DE CUENCA C-17.									
RECOMENDACION :	LIMPIEZA Y MANTENIMIENTO - DE MOMENTO RECOMIENDO SU MANTENIMIENTO. SI EL ESTUDIO ENTRA EN EJECUCIÓN, SE RECOMIENDA ENTRAR A EVALUACION DE LA ENTIDAD PARA EL REEMPLAZO POR UN PUENTE.

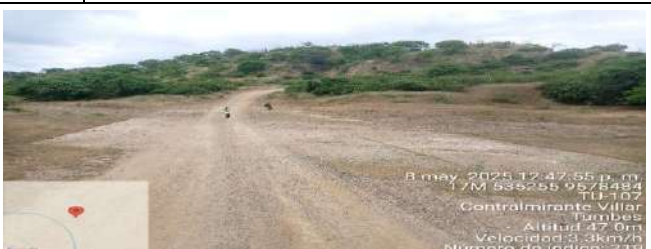
<p>8 may. 2025 12:47:55 p. m. 17M 535265 9578484 Altitud: 47.0m Velocidad: 3.3km/h Número de índice: 219</p>						
APROX. ENTRADA:	T2	M2	E2							
DE ENTRADA:	T1	M2	E2							
DE SALIDA:	T1	M2	E2							
APROX. SALIDA:	T2	M2	E2							
CONDICION HIDRAULICA:	BUEN ESTADO									
FUNCION:	DRENAJE DE QUEBRADA Y CUNETA									
PERIODICIDAD DE LIMPIEZA AL AÑO:	2									
LIMPIEZA DE CAUCE (m3):	NO REQUIERE									
TIPO DE ESTRUCTURA	FUNCION	CALIFICACION								
T1: ENCAUZAMIENTO	DRENAJE TRANSVERSAL	1. COLAPSO	4. MALAS CONDICIONES							
T2: EMBOQUILLADO	DRENAJE LONGITUDINAL	2. POSIBLE COLAPSO	5. BUENAS CONDICIONES							
T3: ENROCADO	DRENAJE URBANO	3. REGULARES CONDICIONES	6. NO SE PUEDE CALIFICAR							
T4: DIQUE DE CONTROL	MATERIAL	CONDICION ESTRUCTURAL	CONDICION HIDRAULICA							
T5: CAJA TOMA	M1: CONCRETO	E1: BUEN ESTADO	H1: BUEN ESTADO

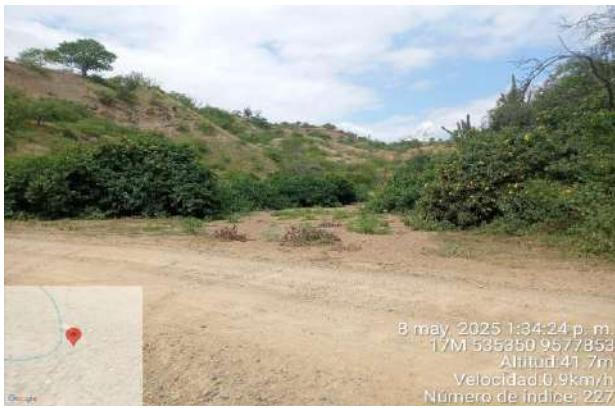
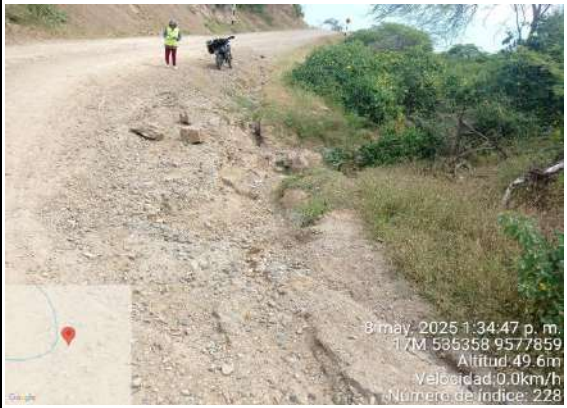
Suarez	Emp. PE-1N (Bocapán) Dv. Hervideros	Emp. TU-105 (Bocana)	0+000	33+716	33.716					
IDENTIFICACION DE LA OBRA DE ARTE			CARACTERISTICAS FISICAS							
UBICACIÓN:			LONG.	Ø	ANCHO	ALTURA	ESVAJE	COLMAT.	SENTIDO	CALIFICAC.
PROGRESIVA :	17+561		m	"	m	m	°	%		
COORD. UTM WGS84 :	N: 9 577 860	E: 535 357	22		9		90		I-D	NO CORRESPONDE
ESTRUCTURA :	NO EXISTE									
FOTOGRAFIAS

T7: CABEZAL ALERO INCLINADO	M3: PIEDRA EN SECO		E3: FISURAS/GRIETAS				H3: COLMATADA			
T8: MURO	M4: MADERA		E4: ROTURAS				H4: INFUNCCIONAL			
T9: COLAPSADA	M5: OTRO		E5: COLAPSADA				H5: COLAPSADA			
CONDICION :			ESTADO :				REVISIONES			
Existente	Proyectada	Reemplazo	BUENO	REGULAR	MALO	PROYECTADO	FECHA DE INSPECCION			
	✓					✓	JUE, 8 DE MAYO DE 2025			
OBSERVACION :	NO PRESENTA ESTRUCTURA HIDRAULICA, SIN EMBARGO SE RECOMIENDA PROYECTAR EN RELACION AL CAUDAL HIDROLOGICO ESTIMADO. DESCARGA DE CUENCA C-18.									
RECOMENDACIÓN :	PROYECTAR UNA ESTRUCTURA HIDRAULICA DE BADEN L= 16m.

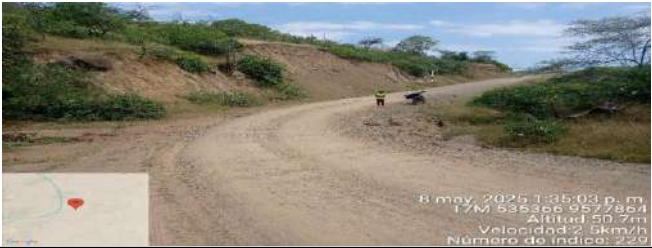
<p>8 may, 2025 1:35:03 p. m. 17M 535366 9577864 Altitud: 50.7m Velocidad: 2.8km/h Número de índice: 229</p>						
APROX. ENTRADA:										
DE ENTRADA:										
DE SALIDA:										
APROX. SALIDA:										
CONDICION HIDRAULICA :	NO CORRESPONDE									
FUNCION :	DRENAJE DE QUEBRADA Y CUNETTA									
PERIODICIDAD DE LIMPIEZA AL AÑO:	2									
LIMPIEZA DE CAUCE (m3):	NO REQUIERE									
TIPO DE ESTRUCTURA	FUNCION		CALIFICACION							
T1: ENCAUZAMIENTO	DRENAJE TRANSVERSAL		1. COLAPSO	4. MALAS CONDICIONES						
T2: EMBOQUILLADO	DRENAJE LONGITUDINAL		2. POSIBLE COLAPSO	5. BUENAS CONDICIONES						
T3: ENROCADO	DRENAJE URBANO		3. REGULARES CONDICIONES	6. NO SE PUEDE CALIFICAR						
T4: DIQUE DE CONTROL	MATERIAL		CONDICION ESTRUCTURAL				CONDICION HIDRAULICA			
T5: CAJA TOMA	M1: CONCRETO		E1: BUEN ESTADO				H1: BUEN ESTADO			
T6: CABEZAL ALERO RECTO	M2: PIEDRA CON MORTERO		E2: LEVE DESGASTE				H2: LEVE OBSTRUCCION

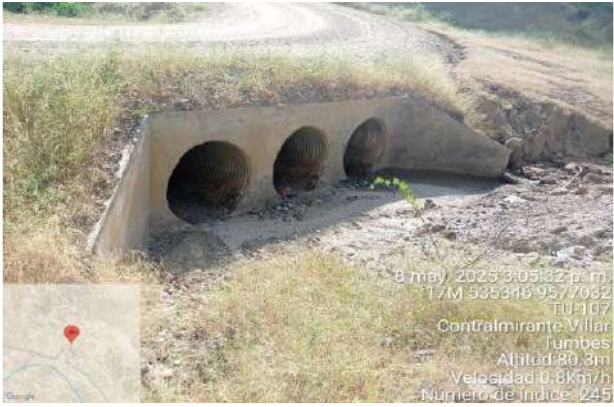
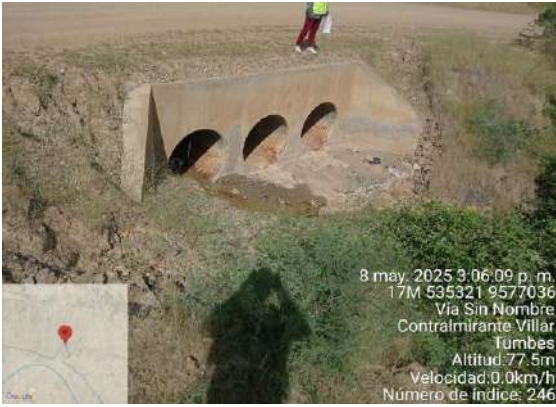
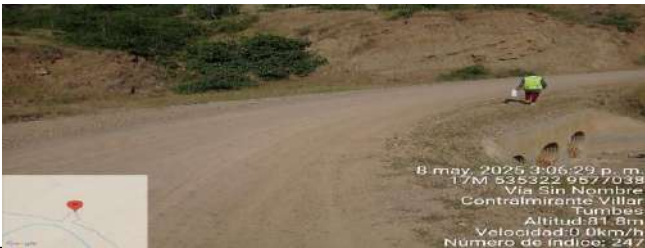
Suarez	Emp. PE-1N (Bocapán) Dv. Hervideros	Emp. TU-105 (Bocana)	0+000	33+716	33.716					
IDENTIFICACION DE LA OBRA DE ARTE			CARACTERISTICAS FISICAS							
UBICACIÓN:			LONG.	Ø	ANCHO	ALTURA	ESVAJE	COLMAT.	SENTIDO	CALIFICAC.
PROGRESIVA :	19+328		m	"	m	m	°	%		
COORD. UTM WGS84 :	N: 9 577 034	E: 535 334	10	48			90		I-D	BUENO
ESTRUCTURA :	TMC 48"									
FOTOGRAFIAS

APROX. ENTRADA:	T1	M5	E4	<p>8 may. 2025 3:06:29 p. m. 17M 535322 9577038 Via Sin Nombre Contralmirante Villar Tumbes Altitud: 81.8m Velocidad: 0.0km/h Número de índice: 247</p>						
DE ENTRADA :	T7	M1	E2							
DE SALIDA:	T7	M1	E2							
APROX. SALIDA:	T1	M5	E4							
CONDICION HIDRAULICA :	BUEN ESTADO									
FUNCION :	DRENAJE DE QUEBRADA Y CUNETA									
PERIODICIDAD DE LIMPIEZA AL AÑO:	2									
LIMPIEZA DE CAUCE (m3):	NO REQUIERE									
TIPO DE ESTRUCTURA	FUNCION		CALIFICACION							
T1: ENCAUZAMIENTO	DRENAJE TRANSVERSAL		1. COLAPSO	4. MALAS CONDICIONES						
T2: EMBOQUILLADO	DRENAJE LONGITUDINAL		2. POSIBLE COLAPSO	5. BUENAS CONDICIONES						
T3: ENROCADO	DRENAJE URBANO		3. REGULARES CONDICIONES	6. NO SE PUEDE CALIFICAR						
T4: DIQUE DE CONTROL	MATERIAL		CONDICION ESTRUCTURAL				CONDICION HIDRAULICA			
T5: CAJA TOMA	M1: CONCRETO		E1: BUEN ESTADO	H1: BUEN ESTADO

T6: CABEZAL ALERO RECTO	M2: PIEDRA CON MORTERO		E2: LEVE DESGASTE	H2: LEVE OBSTRUCCION						
T7: CABEZAL ALERO INCLINADO	M3: PIEDRA EN SECO		E3: FISURAS/GRIETAS	H3: COLMATADA						
T8: MURO	M4: MADERA		E4: ROTURAS	H4: INFUNCCIONAL						
T9: COLAPSADA	M5: OTRO		E5: COLAPSADA	H5: COLAPSADA						
CONDICION :			ESTÁDO :				REVISIONES			
Existente	Proyectada	Reemplazo	BUENO	REGULAR	MALO	PROYECTADO	FECHA DE INSPECCION			
✓			✓				JUE, 8 DE MAYO DE 2025			
OBSERVACION :	FUNCIONALMENTE E HIDRAULICAMENTE CUMPLE EN RELACION AL CAUDAL HIDROLOGICO ESTIMADO. PRESENTA TRIPLE TMC 48" Y ARRASTRE DE MATERIAL GRANULAR. DESCARGA DE CUENCA C-20.									
RECOMENDACIÓN :	LIMPIEZA Y MANTENIMIENTO.

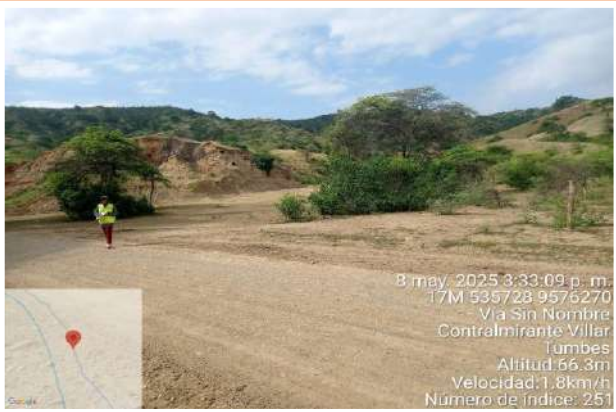
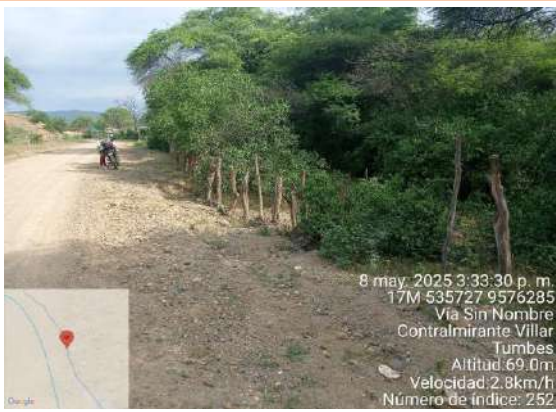
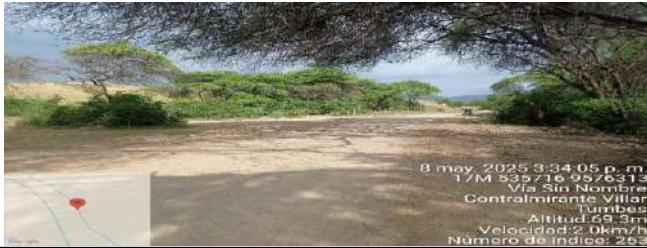
El Trigal	Emp. PE-1N (Bocapán) Dv. Hervideros	Emp. TU-105 (Bocana)	0+000	33+716	33.716					
IDENTIFICACION DE LA OBRA DE ARTE			CARACTERISTICAS FISICAS							
UBICACIÓN:			LONG.	Ø	ANCHO	ALTURA	ESVIAJE	COLMAT.	SENTIDO	CALIFICAC.
PROGRESIVA :	20+281		m	"	m	m	°	%	I-D	NO
COORD. UTM WGS84 :	N: 9 576 284	E: 535 732	60		12		90			CORRESPONDE
ESTRUCTURA :	NO EXISTE									
FOTOGRAFIAS

<p>8 may. 2025 3:34:05 p. m. 17M 535716 9576313 Via Sin Nombre Contralmirante Villar Tumbes Altitud: 69.3m Velocidad: 2.8km/h Número de índice: 253</p>						
APROX. ENTRADA:										
DE ENTRADA :										
DE SALIDA:										
APROX. SALIDA:										
CONDICION HIDRAULICA :	NO CORRESPONDE									
FUNCION :	DRENAJE DE QUEBRADA Y CUNETA									
PERIODICIDAD DE LIMPIEZA AL AÑO:	2									
LIMPIEZA DE CAUCE (m3):	NO REQUIERE									
TIPO DE ESTRUCTURA	FUNCION		CALIFICACION							
T1: ENCAUZAMIENTO	DRENAJE TRANSVERSAL		1. COLAPSO		4. MALAS CONDICIONES					
T2: EMBOQUILLADO	DRENAJE LONGITUDINAL		2. POSIBLE COLAPSO		5. BUENAS CONDICIONES					
T3: ENROCADO	DRENAJE URBANO		3. REGULARES CONDICIONES		6. NO SE PUEDE CALIFICAR					
T4: DIQUE DE CONTROL	MATERIAL		CONDICION ESTRUCTURAL			CONDICION HIDRAULICA				
T5: CAJA TOMA	M1: CONCRETO		E1: BUEN ESTADO			H1: BUEN ESTADO

T6: CABEZAL ALERO RECTO	M2: PIEDRA CON MORTERO		E2: LEVE DESGASTE			H2: LEVE OBSTRUCCION				
T7: CABEZAL ALERO INCLINADO	M3: PIEDRA EN SECO		E3: FISURAS/GRIETAS			H3: COLMATADA				
T8: MURO	M4: MADERA		E4: ROTURAS			H4: INFUNCIONAL				
T9: COLAPSADA	M5: OTRO		E5: COLAPSADA			H5: COLAPSADA				
CONDICION :			ESTÁDO :			REVISIONES				
Existente	Proyectada	Reemplazo	BUENO	REGULAR	MALO	PROYECTADO	FECHA DE INSPECCION			
	✓					✓	JUE, 8 DE MAYO DE 2025			
OBSERVACION :	NO PRESENTA ESTRUCTURA HIDRAULICA, SIN EMBARGO SE RECOMIENDA PROYECTAR EN RELACION AL CAUDAL HIDROLOGICO ESTIMADO. DESCARGA DE CUENCA C-21.									
RECOMENDACIÓN :	PROYECTAR UNA ESTRUCTURA HIDRAULICA DE BADEN L= 20m.

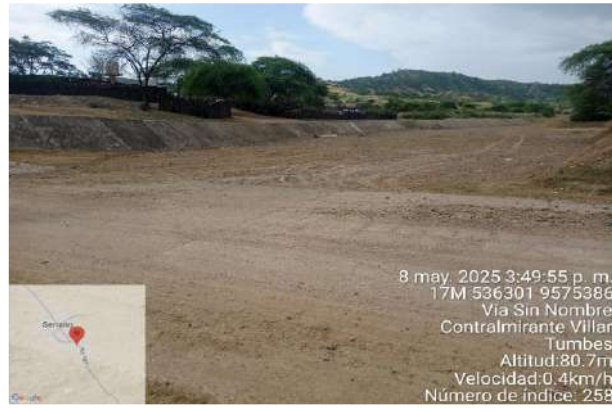
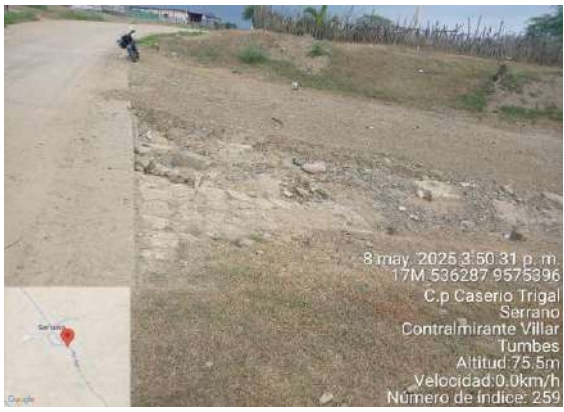
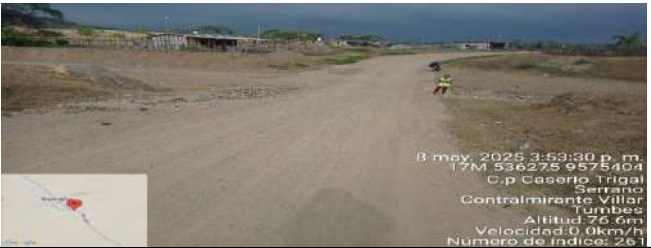
<p>8 may. 2025 3:59:30 p. m. 17M 536275 9575404 C.p Caserio Trigal Serrano Contralmirante Villar Tumbes Altitud: 76.6m Velocidad: 0.0km/h Número de índice: 261</p>						
APROX. ENTRADA:	T1	M2	E2							
DE ENTRADA:	T1	M1	E3							
DE SALIDA:	T1	M1	E3							
APROX. SALIDA:	T2	M2	E5							
CONDICION HIDRAULICA:	BUEN ESTADO									
FUNCION:	DRENAJE DE QUEBRADA Y CUNETA									
PERIODICIDAD DE LIMPIEZA AL AÑO:	2									
LIMPIEZA DE CAUCE (m3):	NO REQUIERE									
TIPO DE ESTRUCTURA		FUNCION		CALIFICACION						
T1: ENCAUZAMIENTO	✓	DRENAJE TRANSVERSAL	✓	1. COLAPSO			4. MALAS CONDICIONES			
T2: EMBOQUILLADO		DRENAJE LONGITUDINAL		2. POSIBLE COLAPSO			5. BUENAS CONDICIONES			
T3: ENROCADO		DRENAJE URBANO		3. REGULARES CONDICIONES	✓		6. NO SE PUEDE CALIFICAR			
T4: DIQUE DE CONTROL		MATERIAL		CONDICION ESTRUCTURAL			CONDICION HIDRAULICA

T5: CAJA TOMA		M1: CONCRETO	✓	E1: BUEN ESTADO			H1: BUEN ESTADO	✓		
T6: CABEZAL ALERO RECTO		M2: PIEDRA CON MORTERO		E2: LEVE DESGASTE			H2: LEVE OBSTRUCCION			
T7: CABEZAL ALERO INCLINADO		M3: PIEDRA EN SECO		E3: FISURAS/GRIETAS	✓		H3: COLMATADA			
T8: MURO		M4: MADERA		E4: ROTURAS			H4: INFUNCIONAL			
T9: COLAPSADA		M5: OTRO		E5: COLAPSADA			H5: COLAPSADA			
CONDICION :			ESTADO :				REVISIONES			
Existente	Proyectada	Reemplazo	BUENO	REGULAR	MALO	PROYECTADO	FECHA DE INSPECCION			
✓				✓			JUE, 8 DE MAYO DE 2025			
OBSERVACION :	FUNCIONALMENTE E HIDRAULICAMENTE CUMPLE EN RELACION AL CAUDAL HIDROLOGICO ESTIMADO. PRESENTA ARRASTRE DE MATERIAL FINO Y GRANULAR CON SU APROXIMACION DE SALIDA COLAPSADA. DESCARGA DE CUENCA C-22.									
RECOMENDACION :	LIMPIEZA Y MANTENIMIENTO.

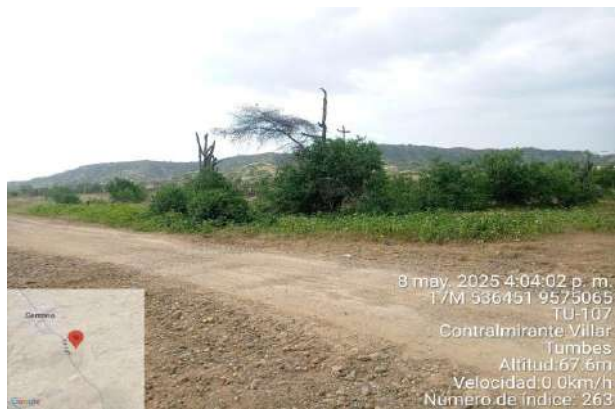
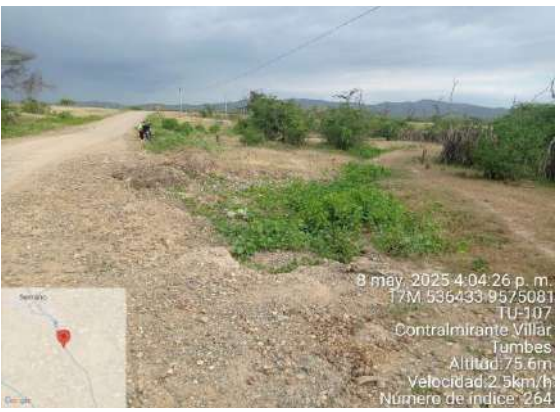
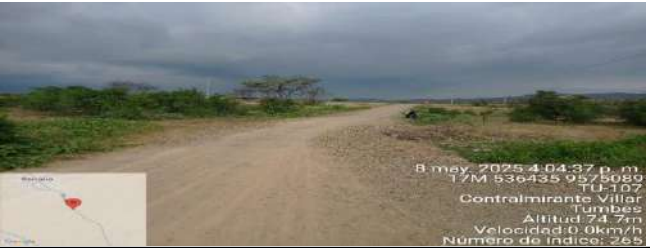
<p>8 may. 2025 4:04:37 p. m. 17M 536435 9575089 TU-107 Contralmirante Villar Tumbes Altitud: 74.7m Velocidad: 0.0km/h Número de índice: 265</p>						
APROX. ENTRADA:										
DE ENTRADA :										
DE SALIDA:										
APROX. SALIDA:										
CONDICION HIDRAULICA :	NO CORRESPONDE									
FUNCION :	DRENAJE DE QUEBRADA Y CUNETA									
PERIODICIDAD DE LIMPIEZA AL AÑO:	2									
LIMPIEZA DE CAUCE (m3):	NO REQUIERE									
TIPO DE ESTRUCTURA	FUNCION		CALIFICACION							
T1: ENCAUZAMIENTO	DRENAJE TRANSVERSAL		1. COLAPSO		4. MALAS CONDICIONES

T2: EMBOQUILLADO	DRENAJE LONGITUDINAL		2. POSIBLE COLAPSO		5. BUENAS CONDICIONES					
T3: ENROCADO	DRENAJE URBANO		3. REGULARES CONDICIONES		6. NO SE PUEDE CALIFICAR					
T4: DIQUE DE CONTROL	MATERIAL		CONDICION ESTRUCTURAL			CONDICION HIDRAULICA				
T5: CAJA TOMA	M1: CONCRETO		E1: BUEN ESTADO		H1: BUEN ESTADO					
T6: CABEZAL ALERO RECTO	M2: PIEDRA CON MORTERO		E2: LEVE DESGASTE		H2: LEVE OBSTRUCCION					
T7: CABEZAL ALERO INCLINADO	M3: PIEDRA EN SECO		E3: FISURAS/GRIETAS		H3: COLMATADA					
T8: MURO	M4: MADERA		E4: ROTURAS		H4: INFUNCIONAL					
T9: COLAPSADA	M5: OTRO		E5: COLAPSADA		H5: COLAPSADA					
CONDICION :			ESTADO :			REVISIONES				
Existente	Proyectada	Reemplazo	BUENO	REGULAR	MALO	PROYECTADO	FECHA DE INSPECCION			
	✓					✓	JUE, 8 DE MAYO DE 2025			
OBSERVACION :	NO PRESENTA ESTRUCTURA HIDRAULICA, SIN EMBARGO SE RECOMIENDA PROYECTAR EN RELACION AL CAUDAL HIDROLOGICO ESTIMADO. DESCARGA DE CUENCA C-23.

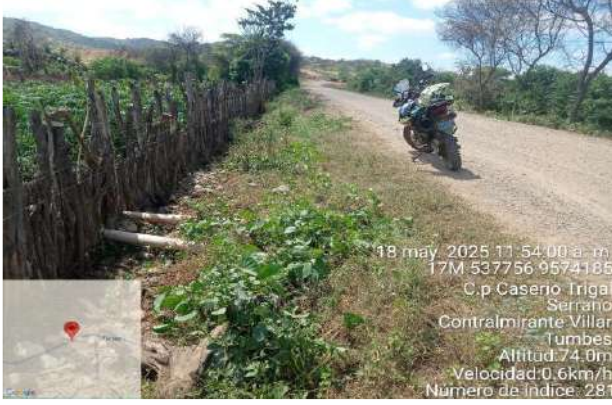
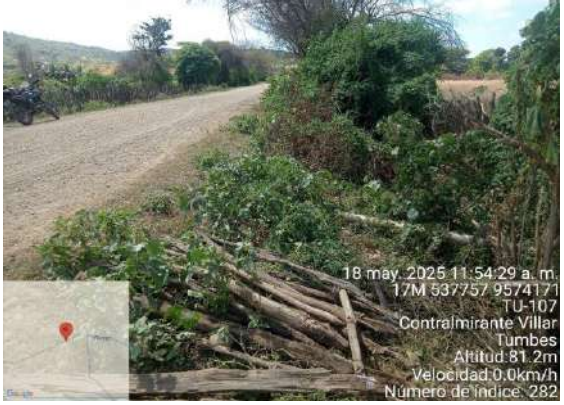
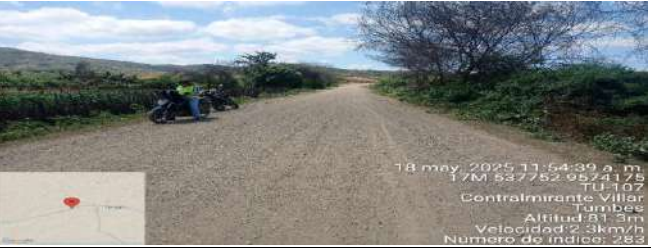
<p>18 may. 2025 11:54:39 a. m. 17M 537752 9574178 TU-107 Contralmirante Villar Tumbes Altitud: 81.3m Velocidad: 2.3km/h Número de índice: 283</p>						
APROX. ENTRADA:										
DE ENTRADA :										
DE SALIDA:										
APROX. SALIDA:										
CONDICION HIDRAULICA :	NO CORRESPONDE									
FUNCION :	DRENAJE DE QUEBRADA Y CUNETA									
PERIODICIDAD DE LIMPIEZA AL AÑO:	2									
LIMPIEZA DE CAUCE (m3):	NO REQUIERE									
TIPO DE ESTRUCTURA	FUNCION		CALIFICACION							
T1: ENCAUZAMIENTO	DRENAJE TRANSVERSAL		1. COLAPSO				4. MALAS CONDICIONES

T2: EMBOQUILLADO	DRENAJE LONGITUDINAL		2. POSIBLE COLAPSO				5. BUENAS CONDICIONES			
T3: ENROCADO	DRENAJE URBANO		3. REGULARES CONDICIONES				6. NO SE PUEDE CALIFICAR			
T4: DIQUE DE CONTROL	MATERIAL		CONDICION ESTRUCTURAL				CONDICION HIDRAULICA			
T5: CAJA TOMA	M1: CONCRETO		E1: BUEN ESTADO				H1: BUEN ESTADO			
T6: CABEZAL ALERO RECTO	M2: PIEDRA CON MORTERO		E2: LEVE DESGASTE				H2: LEVE OBSTRUCCION			
T7: CABEZAL ALERO INCLINADO	M3: PIEDRA EN SECO		E3: FISURAS/GRIETAS				H3: COLMATADA			
T8: MURO	M4: MADERA		E4: ROTURAS				H4: INFUNCIONAL			
T9: COLAPSADA	M5: OTRO		E5: COLAPSADA				H5: COLAPSADA			
CONDICION :			ESTADO :				REVISIONES			
Existente	Proyectada	Reemplazo	BUENO	REGULAR	MALO	PROYECTADO	FECHA DE INSPECCION			
	✓					✓	DOM, 18 DE MAYO DE 2025			
OBSERVACION :	NO PRESENTA ESTRUCTURA HIDRAULICA, SIN EMBARGO SE RECOMIENDA PROYECTAR EN RELACION AL CAUDAL HIDROLOGICO ESTIMADO. PRESENTA UN PASE DE TUBERIA PVC 4" DE REGADIO SIN PROTECCION DE CABEZALES DE ENTRADA Y SALIDA, Y CON PARCELAS EN AMBOS LADOS. DESCARGA DE CUENCA C-25.

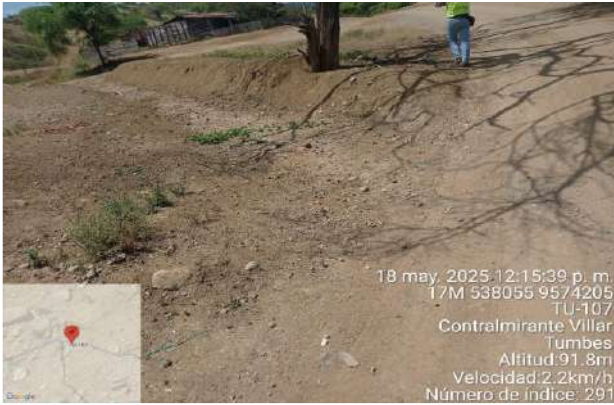
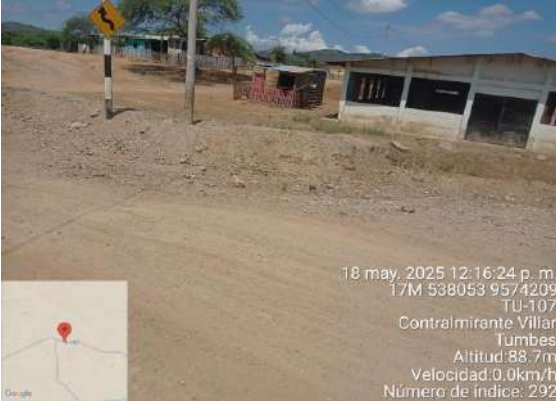
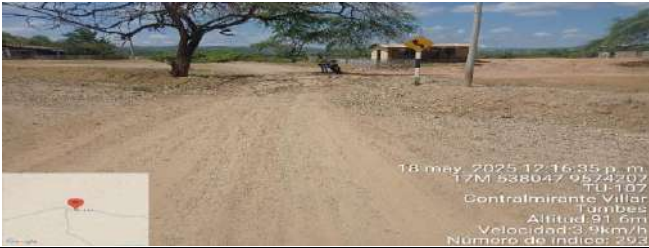
APROX. ENTRADA:										
DE ENTRADA:										
DE SALIDA:										
APROX. SALIDA:										
CONDICION HIDRAULICA :	NO CORRESPONDE									
FUNCION :	DRENAJE DE QUEBRADA Y CUNETA									
PERIODICIDAD DE LIMPIEZA AL AÑO:	2									
LIMPIEZA DE CAUCE (m3):	NO REQUIERE									
TIPO DE ESTRUCTURA	FUNCION		CALIFICACION							
T1: ENCAUZAMIENTO	DRENAJE TRANSVERSAL		1. COLAPSO		4. MALAS CONDICIONES					
T2: EMBOQUILLADO	DRENAJE LONGITUDINAL		2. POSIBLE COLAPSO		5. BUENAS CONDICIONES					
T3: ENROCADO	DRENAJE URBANO		3. REGULARES CONDICIONES		6. NO SE PUEDE CALIFICAR					
T4: DIQUE DE CONTROL	MATERIAL		CONDICION ESTRUCTURAL			CONDICION HIDRAULICA				
T5: CAJA TOMA	M1: CONCRETO		E1: BUEN ESTADO		H1: BUEN ESTADO					
T6: CABEZAL ALERO RECTO	M2: PIEDRA CON MORTERO		E2: LEVE DESGASTE		H2: LEVE OBSTRUCCION					
T7: CABEZAL ALERO INCLINADO	M3: PIEDRA EN SECO		E3: FISURAS/GRIETAS		H3: COLMATADA					
T8: MURO	M4: MADERA		E4: ROTURAS		H4: INFUNCCIONAL

T9: COLAPSADA	M5: OTRO		E5: COLAPSADA		H5: COLAPSADA					
CONDICION :			ESTÁDO :			REVISIONES				
Existente	Proyectada	Reemplazo	BUENO	REGULAR	MALO	PROYECTADO	FECHA DE INSPECCION			
	✓					✓	DOM, 18 DE MAYO DE 2025			
OBSERVACION :	NO PRESENTA ESTRUCTURA HIDRAULICA, SIN EMBARGO SE RECOMIENDA PROYECTAR EN RELACION AL CAUDAL HIDROLOGICO ESTIMADO. DESCARGA DE CUENCA C-26.									
RECOMENDACIÓN :	PROYECTAR UNA ESTRUCTURA HIDRAULICA DE BADEN L= 8m.
