**UNIVERSIDAD NACIONAL DE TUMBES**  
**FACULTAD DE CIENCIAS AGRARIAS**  
**ESCUELA PROFESIONAL DE INGENIERÍA AGRÍCOLA**

**Estudio hidrológico para los diseños hidráulicos del drenaje transversal de la vía departamental TU-107, Bocapán-Tamarindo, Tumbes 2025.**

**TESIS**

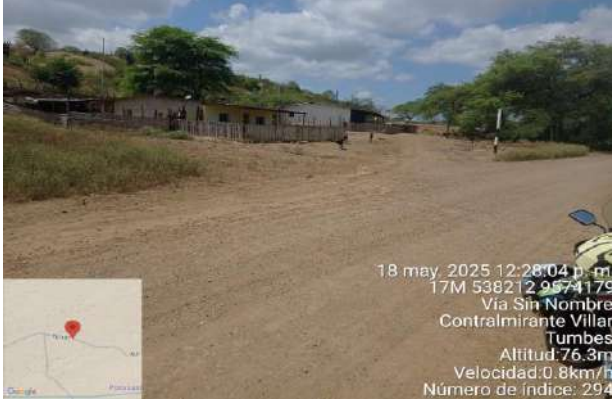
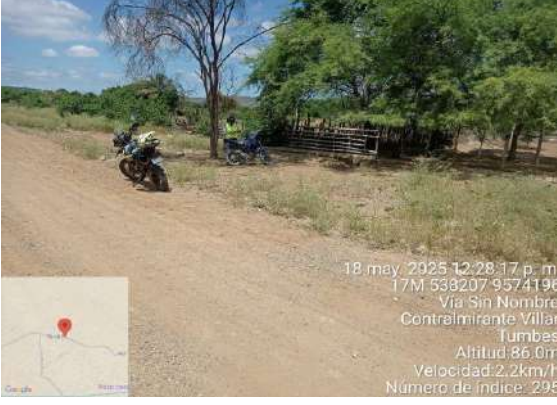
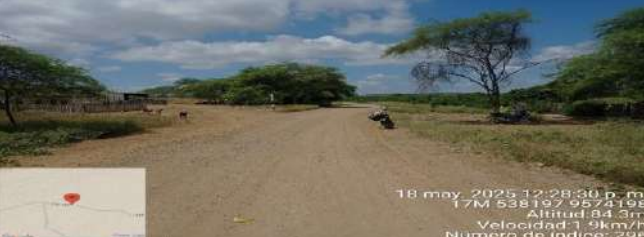
<p>18 may. 2025 12:28:30 p. m. 17M 538197.9574198 Altitud: 84.3m Velocidad: 1.9km/h Número de índice: 293</p>						
APROX. ENTRADA:										
DE ENTRADA :										
DE SALIDA:										
APROX. SALIDA:										
CONDICION HIDRAULICA :	NO CORRESPONDE									
FUNCION :	DRENAJE DE QUEBRADA Y CUNETTA									
PERIODICIDAD DE LIMPIEZA AL AÑO:	2									
LIMPIEZA DE CAUCE (m3):	NO REQUIERE									
TIPO DE ESTRUCTURA	FUNCION		CALIFICACION							
T1: ENCAUZAMIENTO	DRENAJE TRANSVERSAL		1. COLAPSO		4. MALAS CONDICIONES					
T2: EMBOQUILLADO	DRENAJE LONGITUDINAL		2. POSIBLE COLAPSO		5. BUENAS CONDICIONES					
T3: ENROCADO	DRENAJE URBANO		3. REGULARES CONDICIONES		6. NO SE PUEDE CALIFICAR					
T4: DIQUE DE CONTROL	MATERIAL		CONDICION ESTRUCTURAL			CONDICION HIDRAULICA				
T5: CAJA TOMA	M1: CONCRETO		E1: BUEN ESTADO			H1: BUEN ESTADO				
T6: CABEZAL ALERO RECTO	M2: PIEDRA CON MORTERO		E2: LEVE DESGASTE			H2: LEVE OBSTRUCCION

T7: CABEZAL ALERO INCLINADO	M3: PIEDRA EN SECO		E3: FISURAS/GRIETAS			H3: COLMATADA				
T8: MURO	M4: MADERA		E4: ROTURAS			H4: INFUNCIONAL				
T9: COLAPSADA	M5: OTRO		E5: COLAPSADA			H5: COLAPSADA				
CONDICION :			ESTADO :			REVISIONES				
Existente	Proyectada	Reemplazo	BUENO	REGULAR	MALO	PROYECTADO		FECHA DE INSPECCION		
	✓					✓		DOM, 18 DE MAYO DE 2025		
OBSERVACION :	NO PRESENTA ESTRUCTURA HIDRAULICA, SIN EMBARGO SE RECOMIENDA PROYECTAR EN RELACION AL CAUDAL HIDROLOGICO ESTIMADO. DESCARGA DE CUENCA C-27.									
RECOMENDACIÓN :	PROYECTAR UNA ESTRUCTURA HIDRAULICA DE BADEN L= 8m.

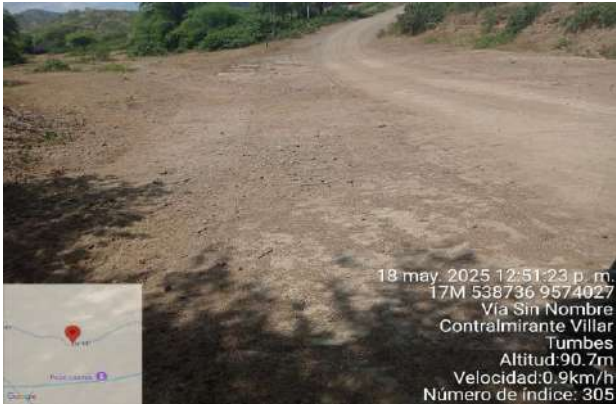
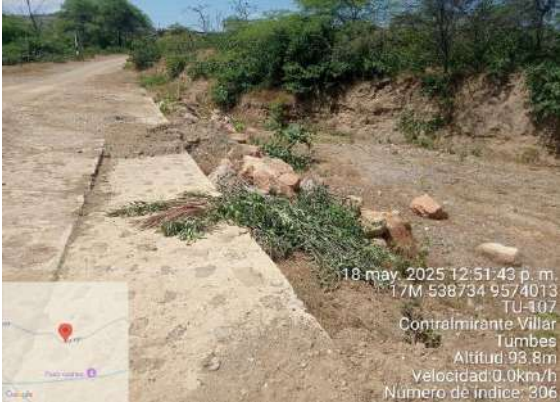
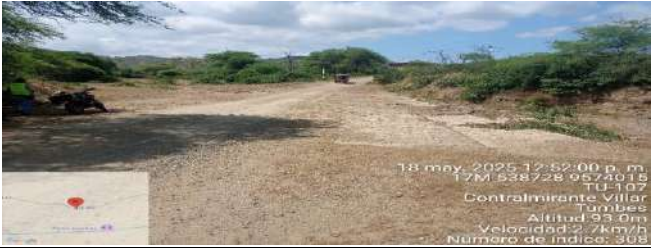
<p>18 may. 2025 12:52:00 p. m. 17M 538728 9574013 TU-107 Contralmirante Villar Tumbes Altitud: 93.0m Velocidad: 2.7km/h Número de índice: 308</p>						
APROX. ENTRADA:	T2	M2	E2							
DE ENTRADA :	T1	M2	E2							
DE SALIDA:	T1	M2	E2							
APROX. SALIDA:	T3	M3	E2							
CONDICION HIDRAULICA :	BUEN ESTADO									
FUNCION :	DRENAJE DE QUEBRADA Y CUNETA									
PERIODICIDAD DE LIMPIEZA AL AÑO:	2									
LIMPIEZA DE CAUCE (m3):	NO REQUIERE									
TIPO DE ESTRUCTURA	FUNCION		CALIFICACION							
T1: ENCAUZAMIENTO	DRENAJE TRANSVERSAL		1. COLAPSO	4. MALAS CONDICIONES						
T2: EMBOQUILLADO	DRENAJE LONGITUDINAL		2. POSIBLE COLAPSO	5. BUENAS CONDICIONES						
T3: ENROCADO	DRENAJE URBANO		3. REGULARES CONDICIONES	6. NO SE PUEDE CALIFICAR						
T4: DIQUE DE CONTROL	MATERIAL		CONDICION ESTRUCTURAL				CONDICION HIDRAULICA			
T5: CAJA TOMA	M1: CONCRETO		E1: BUEN ESTADO	H1: BUEN ESTADO

T6: CABEZAL ALERO RECTO	M2: PIEDRA CON MORTERO		E2: LEVE DESGASTE	H2: LEVE OBSTRUCCION						
T7: CABEZAL ALERO INCLINADO	M3: PIEDRA EN SECO		E3: FISURAS/GRIETAS	H3: COLMATADA						
T8: MURO	M4: MADERA		E4: ROTURAS	H4: INFUNCIONAL						
T9: COLAPSADA	M5: OTRO		E5: COLAPSADA	H5: COLAPSADA						
CONDICION :			ESTADO :				REVISIONES			
Existente	Proyectada	Reemplazo	BUENO	REGULAR	MALO	PROYECTADO	FECHA DE INSPECCION			
✓			✓				DOM, 18 DE MAYO DE 2025			
OBSERVACION :	FUNCIONALMENTE CUMPLE. HIDRAULICAMENTE PODRIA MEJORAR EN RELACION AL CAUDAL HIDROLOGICO ESTIMADO. PRESENTA ARRASTRE DE MATERIAL FINO Y GRANULAR, Y SOCAVACION EN LA SALIDA. DESCARGA DE CUENCA C-28.									
RECOMENDACIÓN :	LIMPIEZA Y MANTENIMIENTO - DE MOMENTO RECOMIENDO SU MANTENIMIENTO. SI EL ESTUDIO ENTRA EN EJECUCIÓN, SE RECOMIENDA EL REEMPLAZO POR UN BADEN L= 44m.

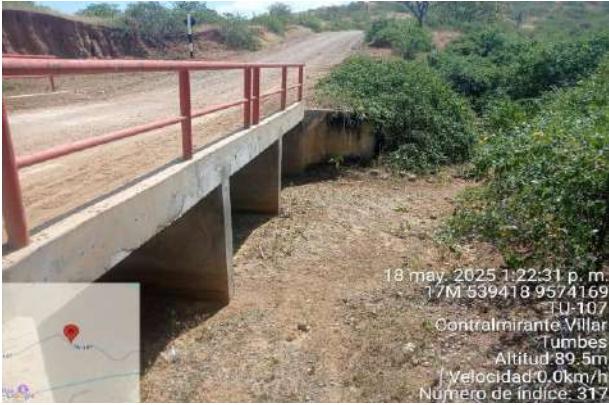
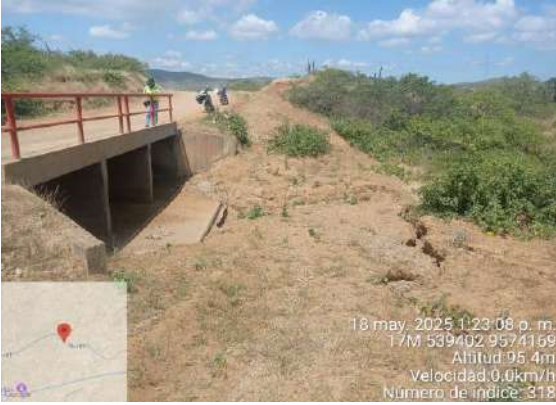
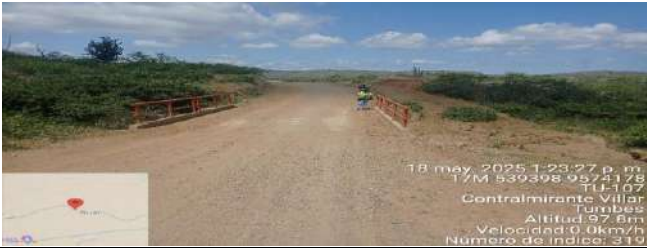
<p>18 may. 2025 1:25:27 p. m. 17M 539398 9574178 TU-107 Contralmirante Villar Tumbes Altitud: 97.6m Velocidad: 0.0km/h Número de índice: 318</p>						
APROX. ENTRADA:	T1	M5	E3							
DE ENTRADA:	T7	M1	E3							
DE SALIDA:	T7	M1	E2							
APROX. SALIDA:	T1	M5	E4							
CONDICION HIDRAULICA:	BUEN ESTADO									
FUNCION:	DRENAJE DE QUEBRADA Y CUNETAS									
PERIODICIDAD DE LIMPIEZA AL AÑO:	2									
LIMPIEZA DE CAUCE (m3):	NO REQUIERE									
TIPO DE ESTRUCTURA	FUNCION		CALIFICACION							
T1: ENCAUZAMIENTO	DRENAJE TRANSVERSAL		1. COLAPSO		4. MALAS CONDICIONES					
T2: EMBOQUILLADO	DRENAJE LONGITUDINAL		2. POSIBLE COLAPSO		5. BUENAS CONDICIONES					
T3: ENROCADO	DRENAJE URBANO		3. REGULARES CONDICIONES		6. NO SE PUEDE CALIFICAR					
T4: DIQUE DE CONTROL	MATERIAL		CONDICION ESTRUCTURAL				CONDICION HIDRAULICA			
T5: CAJA TOMA	M1: CONCRETO		E1: BUEN ESTADO		H1: BUEN ESTADO

T6: CABEZAL ALERO RECTO	M2: PIEDRA CON MORTERO		E2: LEVE DESGASTE		H2: LEVE OBSTRUCCION					
T7: CABEZAL ALERO INCLINADO	M3: PIEDRA EN SECO		E3: FISURAS/GRIETAS		H3: COLMATADA					
T8: MURO	M4: MADERA		E4: ROTURAS		H4: INFUNCCIONAL					
T9: COLAPSADA	M5: OTRO		E5: COLAPSADA		H5: COLAPSADA					
CONDICION :			ESTADO :				REVISIONES			
Existente	Proyectada	Reemplazo	BUENO	REGULAR	MALO	PROYECTADO	FECHA DE INSPECCION			
✓				✓			DOM, 18 DE MAYO DE 2025			
OBSERVACION :	FUNCIONALMENTE E HIDRAULICAMENTE CUMPLE EN RELACION AL CAUDAL HIDROLOGICO ESTIMADO. PRESENTA TRIPLE MARCO DE CONCRETO, ARRASTRE DE MATERIAL CON EROSION EN LA APROXIMACION DE SALIDA. DESCARGA DE CUENCA C-29.									
RECOMENDACIÓN :	LIMPIEZA Y MANTENIMIENTO.

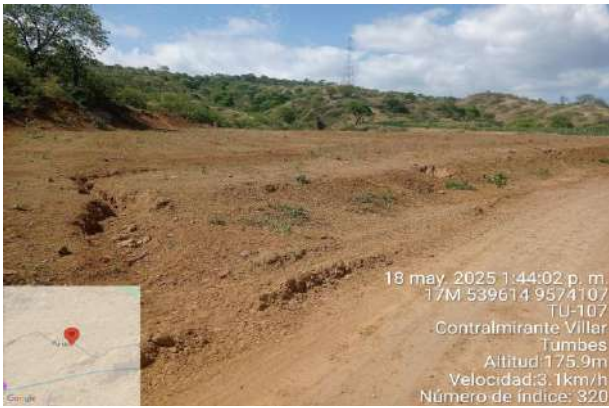
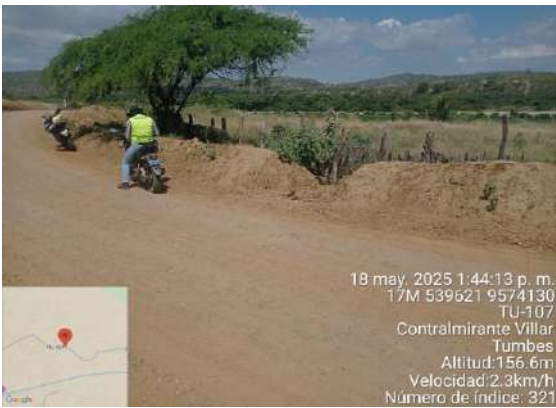
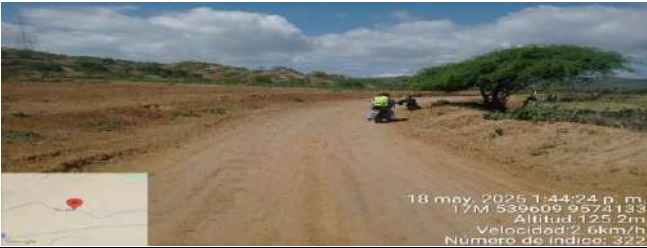
<p>18 may. 2025 1:44:24 p. m. 17M 539609 9574133 TU-107 Contralmirante Villar Tumbes Altitud:125.2m Velocidad:2.6km/h Número de índice: 322</p>						
APROX. ENTRADA:										
DE ENTRADA :										
DE SALIDA:										
APROX. SALIDA:										
CONDICION HIDRAULICA :	NO CORRESPONDE									
FUNCION :	DRENAJE DE QUEBRADA Y CUNETTA									
PERIODICIDAD DE LIMPIEZA AL AÑO:	2									
LIMPIEZA DE CAUCE (m3):	NO REQUIERE									
TIPO DE ESTRUCTURA	FUNCION		CALIFICACION							
T1: ENCAUZAMIENTO	DRENAJE TRANSVERSAL		1. COLAPSO		4. MALAS CONDICIONES					
T2: EMBOQUILLADO	DRENAJE LONGITUDINAL		2. POSIBLE COLAPSO		5. BUENAS CONDICIONES					
T3: ENROCADO	DRENAJE URBANO		3. REGULARES CONDICIONES		6. NO SE PUEDE CALIFICAR					
T4: DIQUE DE CONTROL	MATERIAL		CONDICION ESTRUCTURAL			CONDICION HIDRAULICA				
T5: CAJA TOMA	M1: CONCRETO		E1: BUEN ESTADO		H1: BUEN ESTADO

T6: CABEZAL ALERO RECTO	M2: PIEDRA CON MORTERO		E2: LEVE DESGASTE		H2: LEVE OBSTRUCCION					
T7: CABEZAL ALERO INCLINADO	M3: PIEDRA EN SECO		E3: FISURAS/GRIETAS		H3: COLMATADA					
T8: MURO	M4: MADERA		E4: ROTURAS		H4: INFUNCIONAL					
T9: COLAPSADA	M5: OTRO		E5: COLAPSADA		H5: COLAPSADA					
CONDICION :			ESTÁDO :			REVISIONES				
Existente	Proyectada	Reemplazo	BUENO	REGULAR	MALO	PROYECTADO	FECHA DE INSPECCION			
	✓					✓	DOM, 18 DE MAYO DE 2025			
OBSERVACION :	NO PRESENTA ESTRUCTURA HIDRAULICA, SIN EMBARGO SE RECOMIENDA PROYECTAR EN RELACION AL CAUDAL HIDROLOGICO ESTIMADO. DESCARGA DE CUENCA C-30.									
RECOMENDACIÓN :	PROYECTAR UNA ESTRUCTURA HIDRAULICA DE BADEN L= 8m.

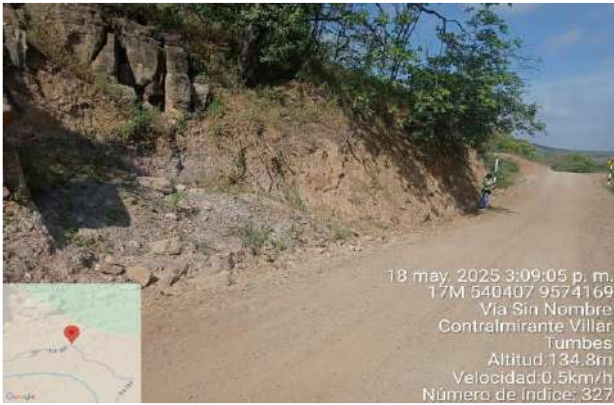
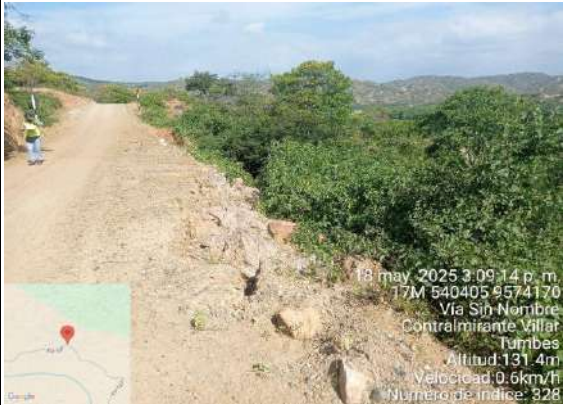
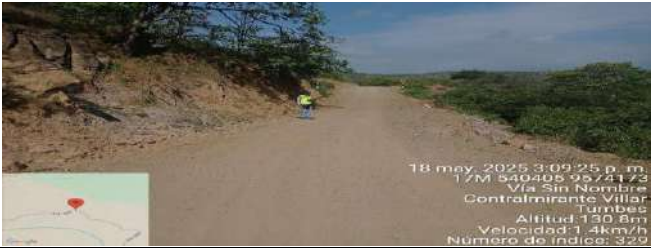
Pueblo Nuevo	Emp. PE-1N (Bocapán) Dv. Hervideros	Emp. TU-105 (Bocana)	0+000	33+716	33.716					
IDENTIFICACION DE LA OBRA DE ARTE			CARACTERISTICAS FISICAS							
UBICACIÓN:			LONG.	Ø	ANCHO	ALTURA	ESVIAJE	COLMAT.	SENTIDO	CALIFICAC.
PROGRESIVA :	26+722		m	"	m	m	°	%	I-D	NO CORRESPONDE
COORD. UTM WGS84 :	N: 9 574 159	E: 540 428	60		6.4		90			
ESTRUCTURA :	NO EXISTE									
FOTOGRAFIAS

<p>18 may. 2025 3:09:05 p. m. 17M 540407 9574169 Vía Sin Nombre Contralmirante Villar Tumbes Altitud: 134.8m Velocidad: 0.5km/h Número de índice: 327</p>

<p>18 may. 2025 3:09:14 p. m. 17M 540405 9574170 Vía Sin Nombre Contralmirante Villar Tumbes Altitud: 131.4m Velocidad: 0.6km/h Número de índice: 328</p>										
CONDICION ESTRUCTURAL										
ESTRUCTURA	TIPO	MATERIAL	CONDIC. ESTRU.

<p>18 may. 2025 3:09:25 p. m. 17M 540405 9574172 Vía Sin Nombre Contralmirante Villar Tumbes Altitud: 130.8m Velocidad: 1.4km/h Número de índice: 329</p>						
APROX. ENTRADA:										
DE ENTRADA:										
DE SALIDA:										
APROX. SALIDA:										
CONDICION HIDRAULICA:	NO CORRESPONDE									
FUNCION:	DRENAJE DE QUEBRADA Y CUNETAS									
PERIODICIDAD DE LIMPIEZA AL AÑO:	2									
LIMPIEZA DE CAUCE (m3):	NO REQUIERE									
TIPO DE ESTRUCTURA	FUNCION		CALIFICACION							
T1: ENCAUZAMIENTO	DRENAJE TRANSVERSAL		1. COLAPSO	4. MALAS CONDICIONES						
T2: EMBOQUILLADO	DRENAJE LONGITUDINAL		2. POSIBLE COLAPSO	5. BUENAS CONDICIONES						
T3: ENROCADO	DRENAJE URBANO		3. REGULARES CONDICIONES	6. NO SE PUEDE CALIFICAR

T4: DIQUE DE CONTROL	MATERIAL		CONDICION ESTRUCTURAL				CONDICION HIDRAULICA			
T5: CAJA TOMA	M1: CONCRETO		E1: BUEN ESTADO				H1: BUEN ESTADO			
T6: CABEZAL ALERO RECTO	M2: PIEDRA CON MORTERO		E2: LEVE DESGASTE				H2: LEVE OBSTRUCCION			
T7: CABEZAL ALERO INCLINADO	M3: PIEDRA EN SECO		E3: FISURAS/GRIETAS				H3: COLMATADA			
T8: MURO	M4: MADERA		E4: ROTURAS				H4: INFUNCCIONAL			
T9: COLAPSADA	M5: OTRO		E5: COLAPSADA				H5: COLAPSADA			
CONDICION :			ESTADO :				REVISIONES			
Existente	Proyectada	Reemplazo	BUENO	REGULAR	MALO	PROYECTADO	FECHA DE INSPECCION			
	✓					✓	DOM, 18 DE MAYO DE 2025			
OBSERVACION :	NO PRESENTA ESTRUCTURA HIDRAULICA, SIN EMBARGO SE RECOMIENDA PROYECTAR EN RELACION AL CAUDAL HIDROLOGICO ESTIMADO. PRESENTA TALUD DE CALZADA INESTABLE. DESCARGA DE CUENCA C-32.									
RECOMENDACIÓN :	PROYECTAR UNA ESTRUCTURA HIDRAULICA DE BADEN L= 8m, CON UNA SALIDA DE MURO DE CONTENCIÓN.

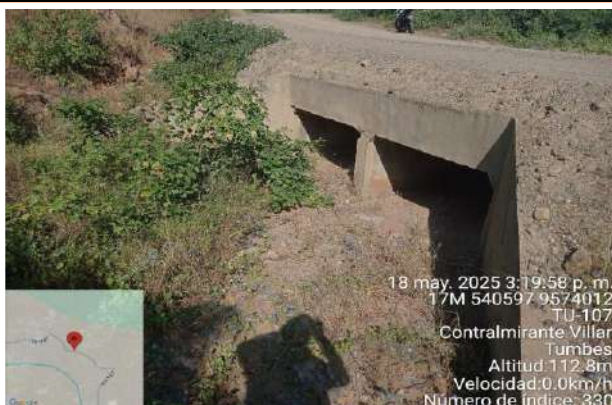
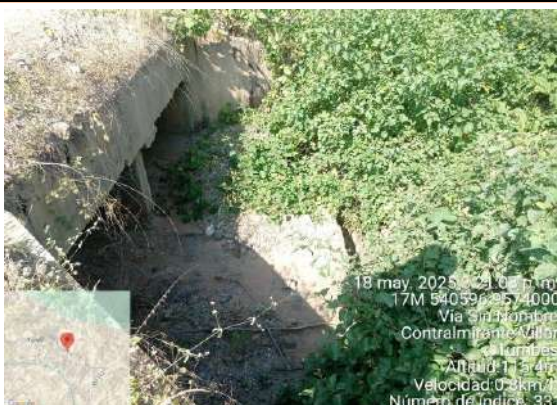
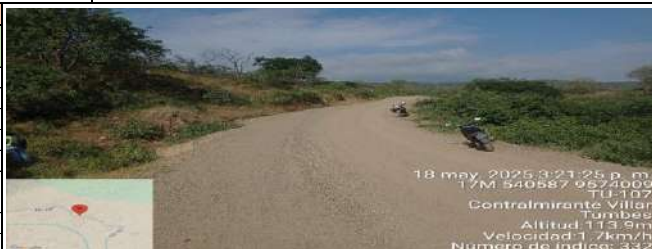
UNIVERSIDAD NACIONAL DE TUMBES FACULTAD DE CIENCIAS AGRARIAS ESCUELA DE INGENIERIA AGRICOLA											
IDENTIFICACION DE LA OBRA DE ARTE				CARACTERISTICAS FISICAS							
UBICACIÓN:			LONG.	Ø	ANCHO	ALTURA	ESVAJE	COLMAT.	SENTIDO	CALIFICAC.	
PROGRESIVA :	26+977		m	"	m	m	°	%			
COORD. UTM WGS84 :	N: 9 574 007	E: 540 601	7.8		2	1	90	5	I-D	REGULAR	
ESTRUCTURA :	MARCO DE CONCRETO

<p>18 may. 2025 3:19:56 p. m. 17M 540597 9574012 TU-107 Contralmirante Villar Tumbes Altitud: 112.8m Velocidad: 0.0km/h Número de índice: 331</p>

<p>18 may. 2025 3:21:25 p. m. 17M 540597 9574009 TU-107 Via sin Borden Contralmirante Villar Tumbes Altitud: 113.9m Velocidad: 0.3km/h Número de índice: 332</p>						
CONDICION ESTRUCTURAL											
ESTRUCTURA	TIPO	MATERIAL	CONDIC. ESTRUC.								
APROX. ENTRADA:	T1	M5	E4								
DE ENTRADA :	T7	M1	E3								
DE SALIDA:	T7	M1	E3								
APROX. SALIDA:	T1	M5	E4								
CONDICION HIDRAULICA :	LEVE OBSTRUCCION										
FUNCION :	DRENAJE DE QUEBRADA Y CUNETAS										
PERIODICIDAD DE LIMPIEZA AL AÑO:	2										
LIMPIEZA DE CAUCE (m3):	NO REQUIERE

<p>18 may. 2025 3:21:25 p. m. 17M 540597 9574009 TU-107 Contralmirante Villar Tumbes Altitud: 113.9m Velocidad: 1.7km/h Número de índice: 332</p>											
TIPO DE ESTRUCTURA			FUNCION			CALIFICACION

T1: ENCAUZAMIENTO			DRENAJE TRANSVERSAL	✓		1. COLAPSO				4. MALAS CONDICIONES	
T2: EMBOQUILLADO			DRENAJE LONGITUDINAL			2. POSIBLE COLAPSO				5. BUENAS CONDICIONES	
T3: ENROCADO			DRENAJE URBANO			3. REGULARES CONDICIONES	✓			6. NO SE PUEDE CALIFICAR	
T4: DIQUE DE CONTROL			MATERIAL			CONDICION ESTRUCTURAL			CONDICION HIDRAULICA		
T5: CAJA TOMA			M1: CONCRETO	✓		E1: BUEN ESTADO				H1: BUEN ESTADO	
T6: CABEZAL ALERO RECTO			M2: PIEDRA CON MORTERO			E2: LEVE DESGASTE				H2: LEVE OBSTRUCCION	✓
T7: CABEZAL ALERO INCLINADO	✓		M3: PIEDRA EN SECO			E3: FISURAS/GRIETAS	✓			H3: COLMATADA	
T8: MURO			M4: MADERA			E4: ROTURAS				H4: INFUNCIONAL	
T9: COLAPSADA			M5: OTRO			E5: COLAPSADA				H5: COLAPSADA	
CONDICION :			ESTÁDO :			REVISIONES					
Existente	Proyectada	Reemplazo	BUENO	REGULAR	MALO	PROYECTADO	FECHA DE INSPECCION				
✓				✓			DOM, 18 DE MAYO DE 2025				
OBSERVACION :	FUNCIONALMENTE E HIDRAULICAMENTE CUMPLE EN RELACION AL CAUDAL HIDROLOGICO ESTIMADO. PRESENTA DOBLE MARCO DE CONCRETO, RIESGO DE COLMATACION POR ACUMULACION DE SEDIMENTOS, ABUNDANTE VEGETACIÓN Y ARRASTRE DE MATERIAL. DESCARGA DE CUENCA C-33.

T5: CAJA TOMA		M1: CONCRETO	✓	E1: BUEN ESTADO				H1: BUEN ESTADO	✓		
T6: CABEZAL ALERO RECTO		M2: PIEDRA CON MORTERO		E2: LEVE DESGASTE	✓			H2: LEVE OBSTRUCCION			
T7: CABEZAL ALERO INCLINADO		M3: PIEDRA EN SECO		E3: FISURAS/GRIETAS				H3: COLMATADA			
T8: MURO		M4: MADERA		E4: ROTURAS				H4: INFUNCCIONAL			
T9: COLAPSADA		M5: OTRO		E5: COLAPSADA				H5: COLAPSADA			
CONDICION :			ESTADO :				REVISIONES				
Existente	Proyectada	Reemplazo	BUENO	REGULAR	MALO	PROYECTADO	FECHA DE INSPECCION				
✓			✓				DOM, 18 DE MAYO DE 2025				
OBSERVACION :	FUNCIONALMENTE CUMPLE. HIDRAULICAMENTE PODRIA MEJORAR EN RELACION AL CAUDAL HIDROLOGICO ESTIMADO. PRESENTA ACUMULACION DE SEDIMENTOS POR ARRASTRE DE MATERIAL FINO. DESCARGA DE CUENCA C-34.										
RECOMENDACIÓN :	LIMPIEZA Y MANTENIMIENTO - DE MOMENTO RECOMIENDO SU MANTENIMIENTO. SI EL ESTUDIO ENTRA EN EJECUCIÓN, SE RECOMIENDA EL REEMPLAZO POR UN BADEN L= 40m.

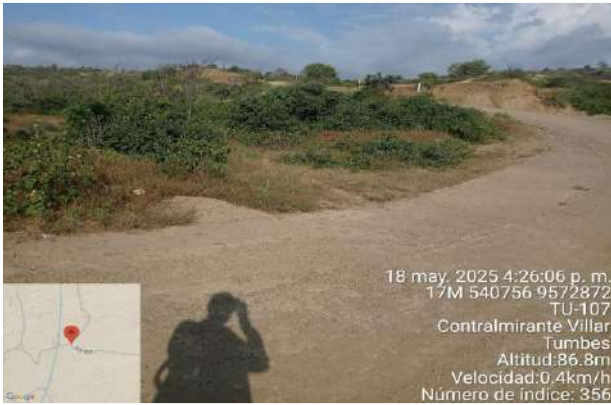
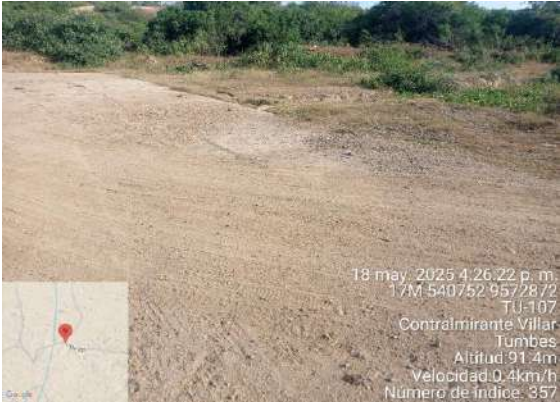
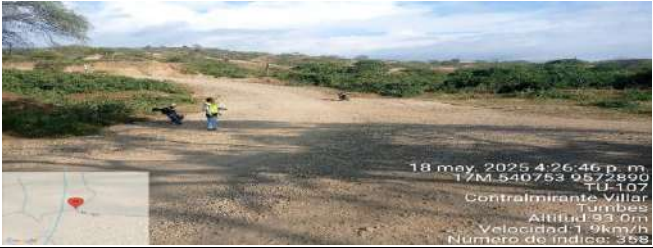
Pueblo Nuevo	Emp. PE-1N (Bocapán) Dv. Hervideros	Emp. TU-105 (Bocana)	0+000	33+716	33.716					
IDENTIFICACION DE LA OBRA DE ARTE			CARACTERISTICAS FISICAS							
UBICACIÓN:			LONG.	Ø	ANCHO	ALTURA	ESVIAJE	COLMAT.	SENTIDO	CALIFICAC.
PROGRESIVA :	28+471		m	"	m	m	°	%		
COORD. UTM WGS84 :	N: 9 572 875	E: 540 767	30		15.6		90		I-D	BUENO
ESTRUCTURA :	BADEN									
FOTOGRAFIAS

<p>18 may. 2025 4:26:46 p. m. 17M 540753 9572890 TU-107 Contralmirante Villar Tumbes Altitud: 93.0m Velocidad: 1.9km/h Número de índice: 358</p>						
APROX. ENTRADA:	T2	M2	E2							
DE ENTRADA :	T1	M2	E2							
DE SALIDA:	T1	M2	E2							
APROX. SALIDA:	T2	M2	E2							
CONDICION HIDRAULICA :	BUEN ESTADO									
FUNCION :	DRENAJE DE QUEBRADA Y CUNETA									
PERIODICIDAD DE LIMPIEZA AL AÑO:	2									
LIMPIEZA DE CAUCE (m3):	NO REQUIERE									
TIPO DE ESTRUCTURA			FUNCION	CALIFICACION						
T1: ENCAUZAMIENTO	✓	DRENAJE TRANSVERSAL	✓	1. COLAPSO			4. MALAS CONDICIONES			
T2: EMBOQUILLADO		DRENAJE LONGITUDINAL		2. POSIBLE COLAPSO			5. BUENAS CONDICIONES	✓		
T3: ENROCADO		DRENAJE URBANO		3. REGULARES CONDICIONES			6. NO SE PUEDE CALIFICAR			
T4: DIQUE DE CONTROL		MATERIAL		CONDICION ESTRUCTURAL			CONDICION HIDRAULICA			
T5: CAJA TOMA		M1: CONCRETO		E1: BUEN ESTADO			H1: BUEN ESTADO	✓

T6: CABEZAL ALERO RECTO		M2: PIEDRA CON MORTERO	✓	E2: LEVE DESGASTE	✓		H2: LEVE OBSTRUCCION			
T7: CABEZAL ALERO INCLINADO		M3: PIEDRA EN SECO		E3: FISURAS/GRIETAS			H3: COLMATADA			
T8: MURO		M4: MADERA		E4: ROTURAS			H4: INFUNCCIONAL			
T9: COLAPSADA		M5: OTRO		E5: COLAPSADA			H5: COLAPSADA			
CONDICION :			ESTADO :				REVISIONES			
Existente	Proyectada	Reemplazo	BUENO	REGULAR	MALO	PROYECTADO	FECHA DE INSPECCION			
✓			✓				DOM, 18 DE MAYO DE 2025			
OBSERVACION :	FUNCIONALMENTE E HIDRAULICAMENTE CUMPLE EN RELACION AL CAUDAL HIDROLOGICO ESTIMADO. PRESENTA ACUMULACION DE SEDIMENTOS POR ARRASTRE DE MATERIAL FINO Y GRANULAR. DESCARGA DE CUENCA C-36.									
RECOMENDACIÓN :	LIMPIEZA Y MANTENIMIENTO - DE MOMENTO RECOMIENDO SU MANTENIMIENTO.

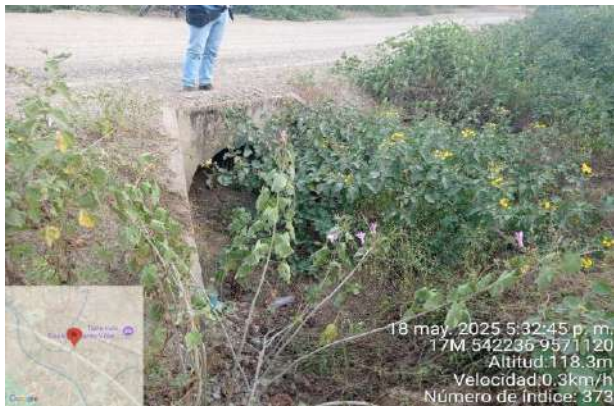
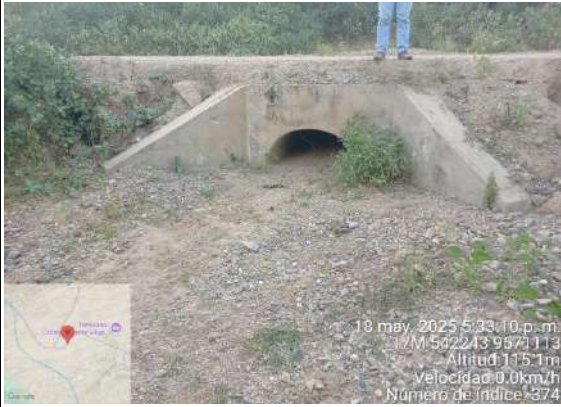
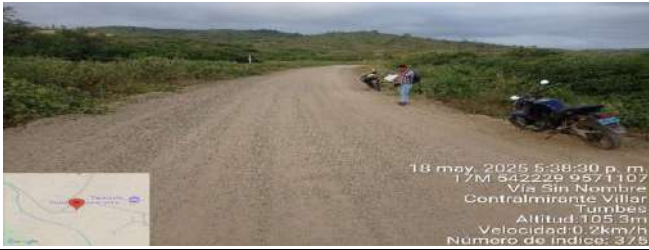
Pueblo Nuevo	Emp. PE-1N (Bocapán) Dv. Hervideros	Emp. TU-105 (Bocana)	0+000	33+716	33.716					
IDENTIFICACION DE LA OBRA DE ARTE			CARACTERISTICAS FISICAS							
UBICACIÓN:			LONG.	Ø	ANCHO	ALTURA	ESVAJE	COLMAT.	SENTIDO	CALIFICAC.
PROGRESIVA :	31+951		m	"	m	m	°	%		
COORD. UTM WGS84 :	N: 9 571 119	E: 542 233	7.3	48"			90	50	I-D	REGULAR
ESTRUCTURA :	TMC 48"									
FOTOGRAFIAS

APROX. ENTRADA:	T1	M5	E4	<p>18 may. 2025 5:38:30 p. m. 17M 542229 9571107 Vía Sin Nombre Contralmirante Villar Tumbes Altitud: 105.3m Velocidad: 0.2km/h Número de Índice: 375</p>						
DE ENTRADA:	T7	M1	E3							
DE SALIDA:	T7	M1	E3							
APROX. SALIDA:	T1	M5	E4							
CONDICION HIDRAULICA:	COLMATADA									
FUNCION:	DRENAJE DE QUEBRADA Y CUNETA									
PERIODICIDAD DE LIMPIEZA AL AÑO:	2									
LIMPIEZA DE CAUCE (m3):	NO REQUIERE									
TIPO DE ESTRUCTURA	FUNCION		CALIFICACION							
T1: ENCAUZAMIENTO	DRENAJE TRANSVERSAL		1. COLAPSO		4. MALAS CONDICIONES					
T2: EMBOQUILLADO	DRENAJE LONGITUDINAL		2. POSIBLE COLAPSO		5. BUENAS CONDICIONES					
T3: ENROCADO	DRENAJE URBANO		3. REGULARES CONDICIONES		6. NO SE PUEDE CALIFICAR					
T4: DIQUE DE CONTROL	MATERIAL		CONDICION ESTRUCTURAL				CONDICION HIDRAULICA			
T5: CAJA TOMA	M1: CONCRETO		E1: BUEN ESTADO		H1: BUEN ESTADO

T6: CABEZAL ALERO RECTO	M2: PIEDRA CON MORTERO		E2: LEVE DESGASTE		H2: LEVE OBSTRUCCION					
T7: CABEZAL ALERO INCLINADO	M3: PIEDRA EN SECO		E3: FISURAS/GRIETAS		H3: COLMATADA					
T8: MURO	M4: MADERA		E4: ROTURAS		H4: INFUNCCIONAL					
T9: COLAPSADA	M5: OTRO		E5: COLAPSADA		H5: COLAPSADA					
CONDICION :			ESTADO :				REVISIONES			
Existente	Proyectada	Reemplazo	BUENO	REGULAR	MALO	PROYECTADO	FECHA DE INSPECCION			
✓				✓			DOM, 18 DE MAYO DE 2025			
OBSERVACION :	FUNCIONALMENTE E HIDRAULICAMENTE CUMPLE EN RELACION AL CAUDAL HIDROLOGICO ESTIMADO. PRESENTA COLMATACION EN PROGRESO POR ACUMULACION DE SEDIMENTOS, ARRASTRE DE MATERIAL Y ABUNDANTE VEGETACION. DESCARGA DE CUENCA C-37.									
RECOMENDACION :	LIMPIEZA Y MANTENIMIENTO - DE MOMENTO RECOMIENDO SU MANTENIMIENTO.

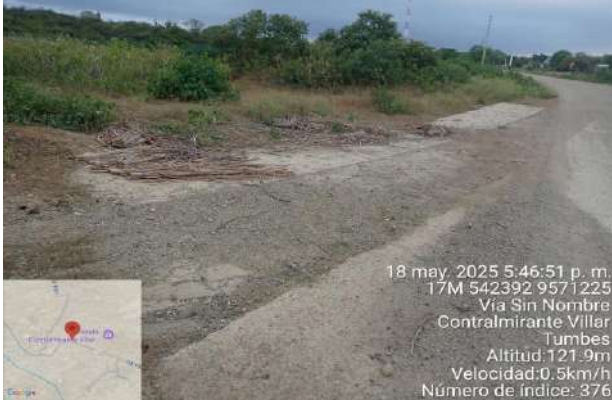
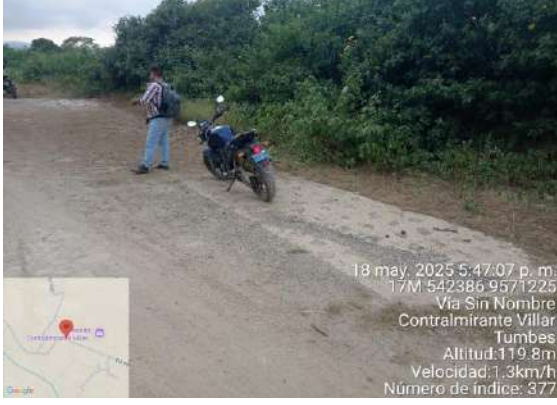
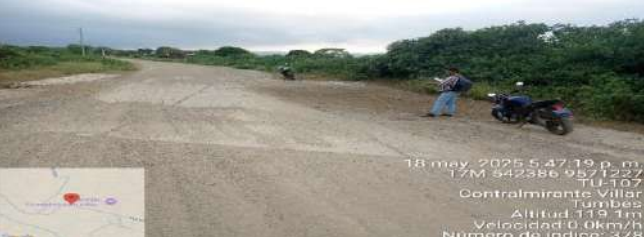
UNIVERSIDAD NACIONAL DE TUMBES FACULTAD DE CIENCIAS AGRARIAS ESCUELA DE INGENIERIA AGRICOLA				
Tamarindo	Emp. PE-1N (Bocapán) Dv. Hervideros	Emp. TU-105 (Bocana)	0+000	33+716	33.716					
IDENTIFICACION DE LA OBRA DE ARTE			CARACTERISTICAS FISICAS							
UBICACIÓN:			LONG.	Ø	ANCHO	ALTURA	ESVAJE	COLMAT.	SENTIDO	CALIFICAC.
PROGRESIVA :			32+162	m	m	m	°	%		
COORD. UTM WGS84 :			N: 9 571 217	E: 542 390	20	14.8	90		I-D	REGULAR
ESTRUCTURA :			BADEN							
FOTOGRAFIAS

<p>18 may. 2025 5:47:19 p. m. 17M: 542386.9571227 TU-107 Contralmirante Villar Tumbes Altitud: 119.1m Velocidad: 0.0km/h Número de índice: 378</p>						
APROX. ENTRADA:	T2	M2	E4							
DE ENTRADA:	T1	M1	E3							
DE SALIDA:	T1	M1	E3							
APROX. SALIDA:	T2	M2	E2							
CONDICION HIDRAULICA :	BUEN ESTADO									
FUNCION :	DRENAJE DE QUEBRADA Y CUNETA									
PERIODICIDAD DE LIMPIEZA AL AÑO:	2									
LIMPIEZA DE CAUCE (m3):	NO REQUIERE									
TIPO DE ESTRUCTURA		FUNCION		CALIFICACION						
T1: ENCAUZAMIENTO	✓	DRENAJE TRANSVERSAL	✓	1. COLAPSO			4. MALAS CONDICIONES			
T2: EMBOQUILLADO		DRENAJE LONGITUDINAL		2. POSIBLE COLAPSO			5. BUENAS CONDICIONES			
T3: ENROCADO		DRENAJE URBANO		3. REGULARES CONDICIONES	✓		6. NO SE PUEDE CALIFICAR			
T4: DIQUE DE CONTROL		MATERIAL		CONDICION ESTRUCTURAL			CONDICION HIDRAULICA			
T5: CAJA TOMA		M1: CONCRETO	✓	E1: BUEN ESTADO			H1: BUEN ESTADO	✓

T6: CABEZAL ALERO RECTO		M2: PIEDRA CON MORTERO		E2: LEVE DESGASTE			H2: LEVE OBSTRUCCION			
T7: CABEZAL ALERO INCLINADO		M3: PIEDRA EN SECO		E3: FISURAS/GRIETAS	✓		H3: COLMATADA			
T8: MURO		M4: MADERA		E4: ROTURAS			H4: INFUNCCIONAL			
T9: COLAPSADA		M5: OTRO		E5: COLAPSADA			H5: COLAPSADA			
CONDICION :		ESTÁDO :			REVISIONES					
Existente	Proyectada	Reemplazo	BUENO	REGULAR	MALO	PROYECTADO	FECHA DE INSPECCION			
✓				✓			DOM, 18 DE MAYO DE 2025			
OBSERVACION :	FUNCIONALMENTE E HIDRAULICAMENTE CUMPLE EN RELACION AL CAUDAL HIDROLOGICO ESTIMADO. PRESENTA ACUMULACION DE SEDIMENTOS POR ARRASTRE DE MATERIAL FINO Y ABUNDANTE VEGETACION. DESCARGA DE CUENCA C-38.									
RECOMENDACIÓN :	LIMPIEZA Y MANTENIMIENTO - DE MOMENTO RECOMIENDO SU MANTENIMIENTO.

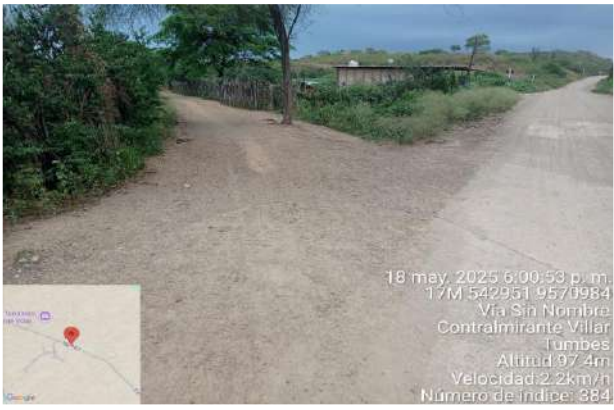
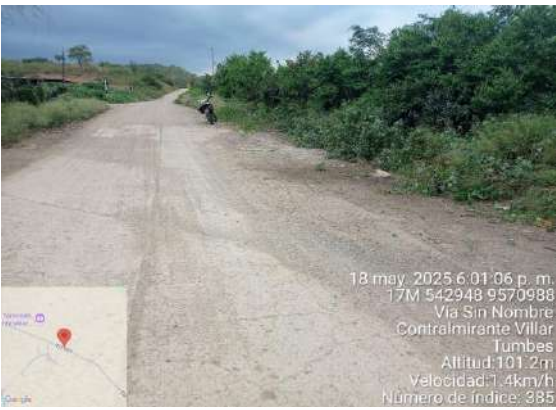
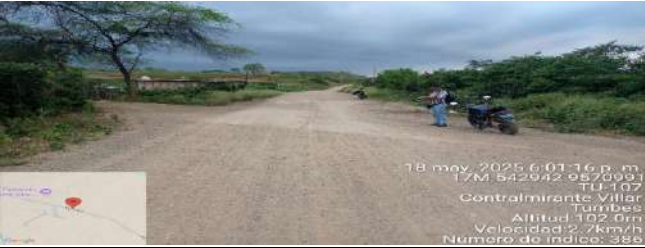
Tamarindo	Emp. PE-1N (Bocapán) Dv. Hervideros	Emp. TU-105 (Bocana)	0+000	33+716	33.716					
IDENTIFICACION DE LA OBRA DE ARTE			CARACTERISTICAS FISICAS							
UBICACIÓN:			LONG.	Ø	ANCHO	ALTURA	ESVAJE	COLMAT.	SENTIDO	CALIFICAC.
PROGRESIVA :	32+770		m	"	m	m	°	%		
COORD. UTM WGS84 :	N: 9 570 976	E: 542 948	20		12.2		90		I-D	REGULAR
ESTRUCTURA :	BADEN									
FOTOGRAFIAS

APROX. ENTRADA:	T2	M2	E2							
DE ENTRADA :	T1	M1	E3							
DE SALIDA:	T1	M1	E3							
APROX. SALIDA:	T2	M2	E2							
CONDICION HIDRAULICA :	BUEN ESTADO									
FUNCION :	DRENAJE DE QUEBRADA Y CUNETA									
PERIODICIDAD DE LIMPIEZA AL AÑO:	2									
LIMPIEZA DE CAUCE (m3):	NO REQUIERE									
TIPO DE ESTRUCTURA		FUNCION		CALIFICACION						
T1: ENCAUZAMIENTO	✓	DRENAJE TRANSVERSAL	✓	1. COLAPSO			4. MALAS CONDICIONES			
T2: EMBOQUILLADO		DRENAJE LONGITUDINAL		2. POSIBLE COLAPSO			5. BUENAS CONDICIONES			
T3: ENROCADO		DRENAJE URBANO		3. REGULARES CONDICIONES	✓		6. NO SE PUEDE CALIFICAR			
T4: DIQUE DE CONTROL		MATERIAL		CONDICION ESTRUCTURAL			CONDICION HIDRAULICA			
T5: CAJA TOMA		M1: CONCRETO	✓	E1: BUEN ESTADO			H1: BUEN ESTADO	✓		
T6: CABEZAL ALERO RECTO		M2: PIEDRA CON MORTERO		E2: LEVE DESGASTE			H2: LEVE OBSTRUCCION			
T7: CABEZAL ALERO INCLINADO		M3: PIEDRA EN SECO		E3: FISURAS/GRIETAS	✓		H3: COLMATADA

T8: MURO		M4: MADERA		E4: ROTURAS			H4: INFUNCCIONAL			
T9: COLAPSADA		M5: OTRO		E5: COLAPSADA			H5: COLAPSADA			
CONDICION :			ESTADO :				REVISIONES			
Existente	Proyectada	Reemplazo	BUENO	REGULAR	MALO	PROYECTADO	FECHA DE INSPECCION			
✓				✓			DOM, 18 DE MAYO DE 2025			
OBSERVACION :	FUNCIONALMENTE E HIDRAULICAMENTE CUMPLE EN RELACION AL CAUDAL HIDROLOGICO ESTIMADO. PRESENTA ACUMULACION DE SEDIMENTOS POR ARRASTRE DE MATERIAL FINO Y ABUNDANTE VEGETACION. DESCARGA DE CUENCA C-40.									
RECOMENDACIÓN :	LIMPIEZA Y MANTENIMIENTO - DE MOMENTO RECOMIENDO SU MANTENIMIENTO.

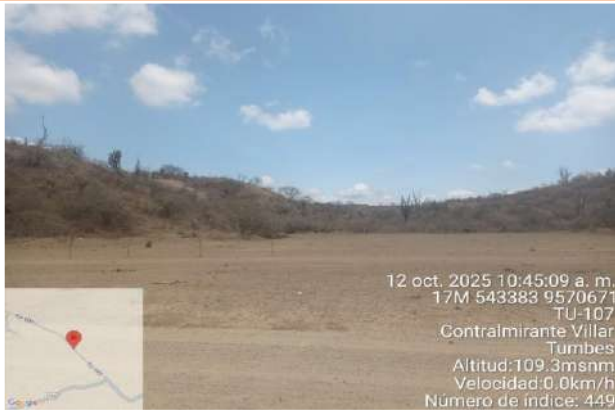
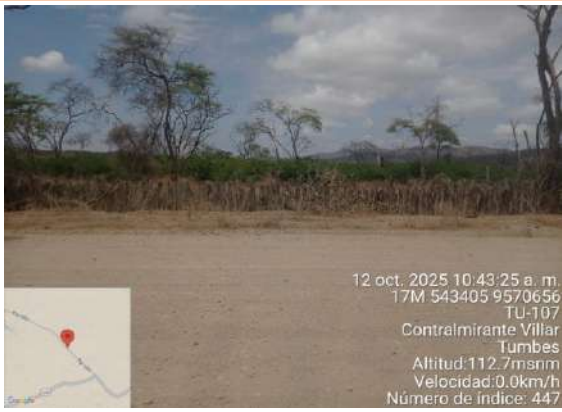
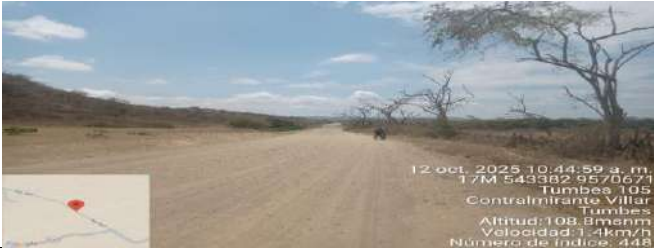
Tamarindo	Emp. PE-1N (Bocapán) Dv. Hervideros	Emp. TU-105 (Bocana)	0+000	33+716	33.716					
IDENTIFICACION DE LA OBRA DE ARTE			CARACTERISTICAS FISICAS							
UBICACIÓN:			LONG.	Ø	ANCHO	ALTURA	ESVAJE	COLMAT.	SENTIDO	CALIFICAC.
PROGRESIVA :	33+315		m	"	m	m	°	%	I-D	NO
COORD. UTM WGS84 :	N: 9 570 675	E: 543 386	20		14		90			CORRESPONDE
ESTRUCTURA :	NO EXISTE									
FOTOGRAFIAS

<p>12 oct. 2025 10:44:59 a. m. 17M 543382 9570671 Tumbes 105 Contralmirante Villar Tumbes Altitud:108.8msnm Velocidad:1.4km/h Número de índice: 448</p>						
APROX. ENTRADA:										
DE ENTRADA :										
DE SALIDA:										
APROX. SALIDA:										
CONDICION HIDRAULICA :	NO CORRESPONDE									
FUNCION :	DRENAJE DE QUEBRADA Y CUNETA									
PERIODICIDAD DE LIMPIEZA AL AÑO:	2									
LIMPIEZA DE CAUCE (m3):	NO REQUIERE									
TIPO DE ESTRUCTURA	FUNCION		CALIFICACION							
T1: ENCAUZAMIENTO	DRENAJE TRANSVERSAL		1. COLAPSO		4. MALAS CONDICIONES					
T2: EMBOQUILLADO	DRENAJE LONGITUDINAL		2. POSIBLE COLAPSO		5. BUENAS CONDICIONES					
T3: ENROCADO	DRENAJE URBANO		3. REGULARES CONDICIONES		6. NO SE PUEDE CALIFICAR					
T4: DIQUE DE CONTROL	MATERIAL		CONDICION ESTRUCTURAL				CONDICION HIDRAULICA			
T5: CAJA TOMA	M1: CONCRETO		E1: BUEN ESTADO		H1: BUEN ESTADO

T6: CABEZAL ALERO RECTO	M2: PIEDRA CON MORTERO		E2: LEVE DESGASTE		H2: LEVE OBSTRUCCION					
T7: CABEZAL ALERO INCLINADO	M3: PIEDRA EN SECO		E3: FISURAS/GRIETAS		H3: COLMATADA					
T8: MURO	M4: MADERA		E4: ROTURAS		H4: INFUNCIONAL					
T9: COLAPSADA	M5: OTRO		E5: COLAPSADA		H5: COLAPSADA					
CONDICION :			ESTADO :				REVISIONES			
Existente	Proyectada	Reemplazo	BUENO	REGULAR	MALO	PROYECTADO	FECHA DE INSPECCION			
	✓					✓	DOM, 12 DE OCTUBRE DE 2025			
OBSERVACION :	NO PRESENTA ESTRUCTURA HIDRAULICA, SIN EMBARGO SE RECOMIENDA PROYECTAR EN RELACION AL CAUDAL HIDROLOGICO ESTIMADO. DESCARGA DE CUENCA C-41.									
RECOMENDACIÓN :	PROYECTAR UNA ESTRUCTURA HIDRAULICA DE BADEN L= 8m.
