**“Evaluación de la infraestructura hidráulica de riego de la comisión de usuarios Santa María Pampas de Hospital, Tumbes 2024”**

**TESIS**

**Para optar el título profesional de Ingeniero Agrícola**

**Bach. Antony Gerardo Helguero Alvarez**

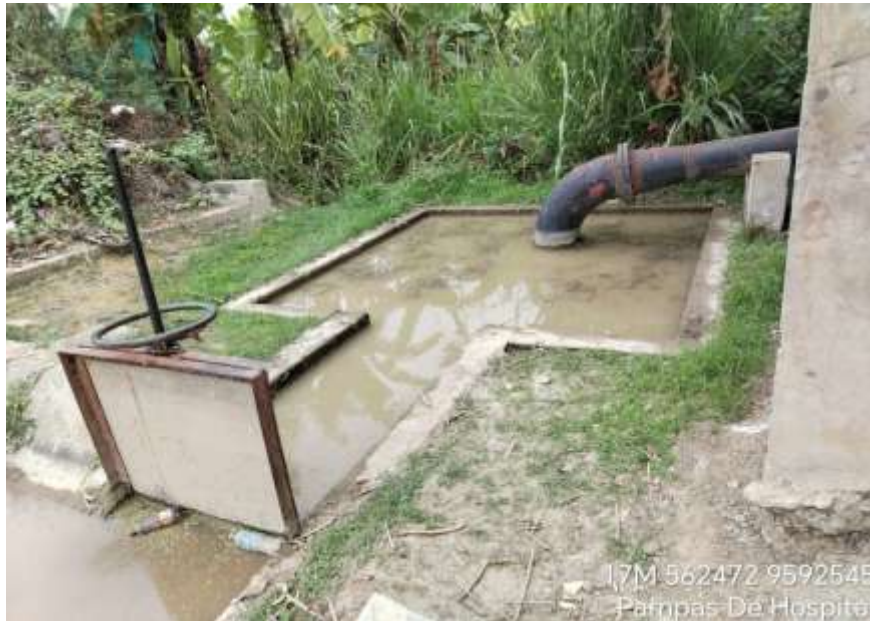
**Figura 12,** Poza de succión de la estación de rebombeo

Durante la evaluación, no se detectaron fallas en la infraestructura ni en sus equipos, y su operatividad no se ve comprometida por factores externos como sedimentación o crecidas del río. Además, se constató que la estación recibe mantenimiento periódico, lo que contribuye a su buen estado y correcto desempeño dentro del sistema de riego.

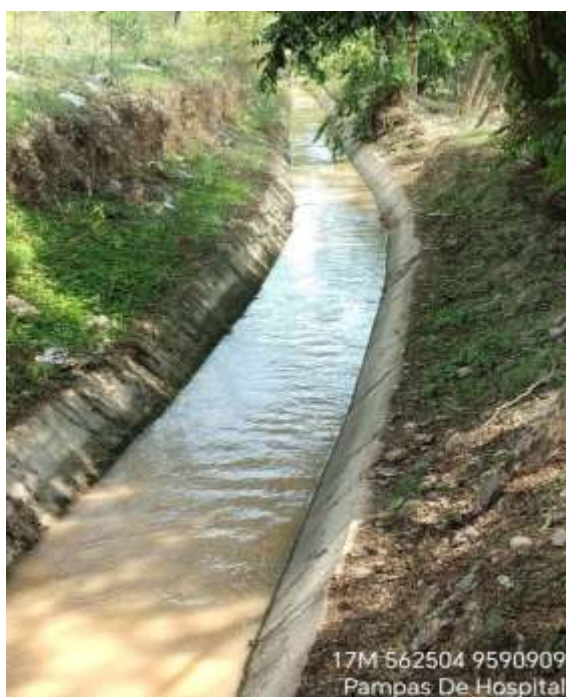
NOMBRE DEL CANAL LATERAL	TRAMO	PROGRESIVA		LONGITUD (m)	ESTADO	OBSERVACIONES
		INICIO	FINAL			
<b>Lateral 03</b>	01	0+000	0+223	223	El canal se encuentra totalmente limpio de malezas y de sedimentos	El revestimiento del canal está intacto en su totalidad y no se observan daños estructurales

**Figura 31:** Canal Limpio tramo 1 – Lateral 3

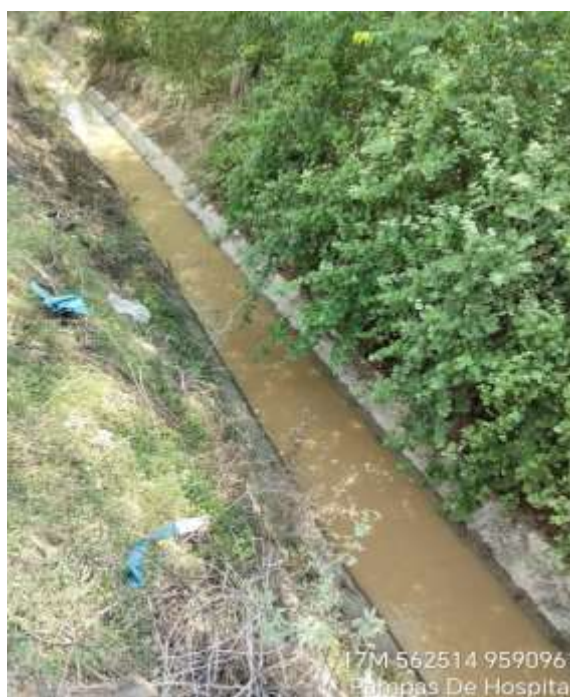
**Figura 32:** Canal Limpio tramo 1 – Lateral 3

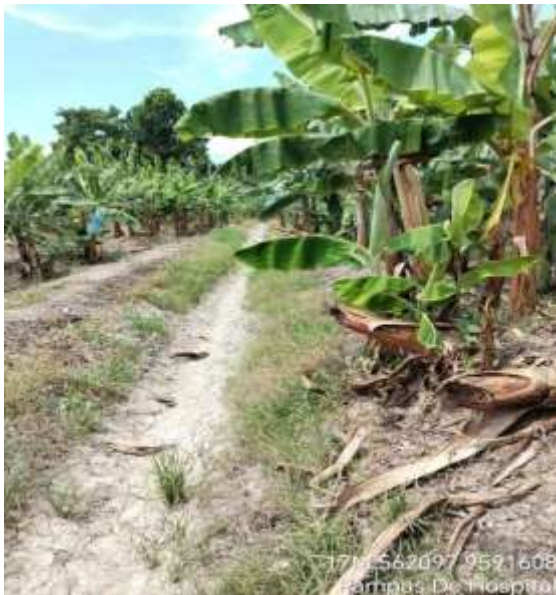
NOMBRE DEL CANAL LATERAL	TRAMOS	PROGRESIVA		LONGITUD (m)	ESTADO
		INICIO	FINAL		
<b>Lateral 04 - Ramírez</b>	01	0+000	0+230	230	Se observó ligera presencia de maleza
	02	0+230	0+353	123	Tramo totalmente limpio

**Figura 33:** Ligeramente maleza tramo 1 – Lateral 4

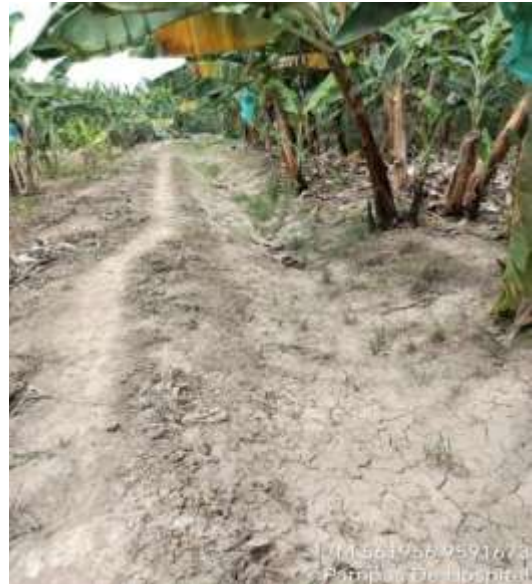
**Figura 34:** Canal limpio tramo 2 – Lateral

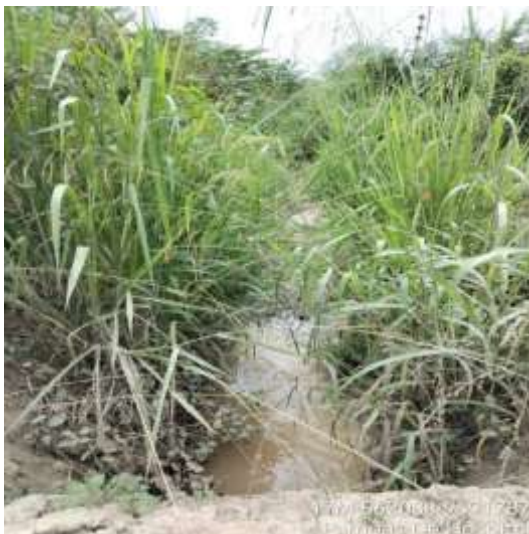
NOMBRE DEL CANAL LATERAL	TRAMOS	PROGRESIVA		LONGITUD (m)	ESTADO	OBSERVACIONES
		INICIO	FINAL			
<b>Lateral 05 – Miguel Apolo</b>	01	0+000	0+040	40	Se identificó densa acumulación de maleza por todo el tramo del canal.	La presencia de maleza se identificó tanto en el canal como en la berma de la misma
	02	0+040	0+414	374	Tramo totalmente limpio de maleza, sin embargo, se encontraron deformaciones en los taludes.	Se observaron plantas de banano sembradas cerca de las paredes del talud y berma del canal

**Figura 35:** Densa maleza tramo 1 – Lateral 5

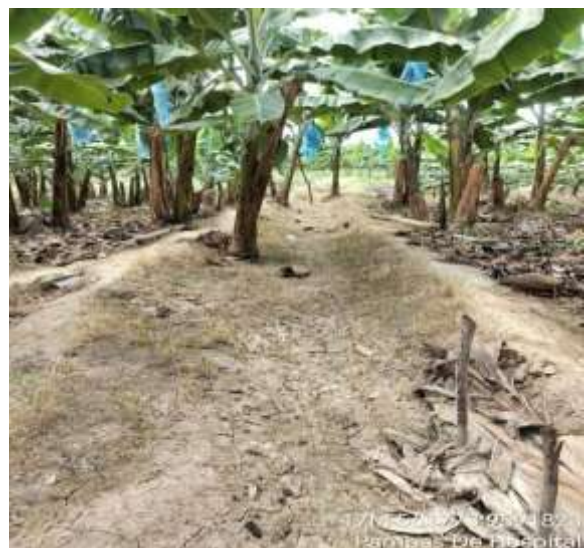
**Figura 36:** Canal limpio tramo 2 – Lateral 5

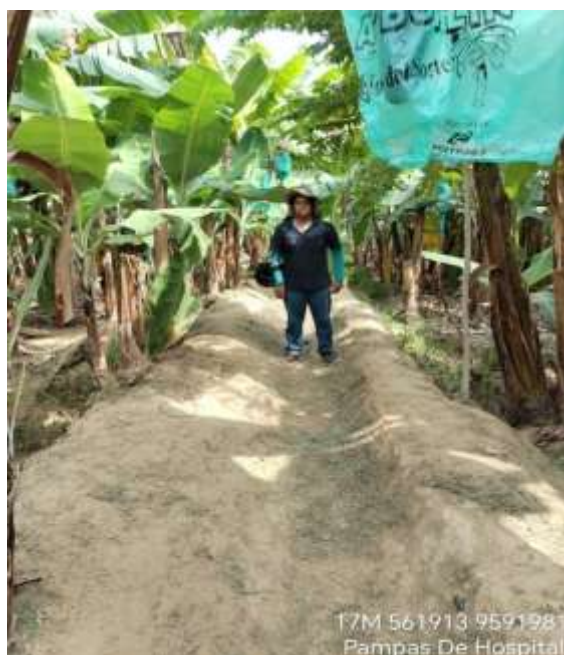
NOMBRE DEL CANAL LATERAL	TRAMO	PROGRESIVA		LONGITUD (m)	ESTADO	OBSERVACIONES
		INICIO	FINAL			
<b>Lateral 06 – López</b>	01	0+000	0+186	186	Canal totalmente limpio de maleza, sin embargo, se encontraron deformaciones en los taludes.	Se observaron plantas de banano sembradas cerca de las paredes del talud y berma del canal

**Figura 37:** Canal Limpio tramo 1 – Lateral 6

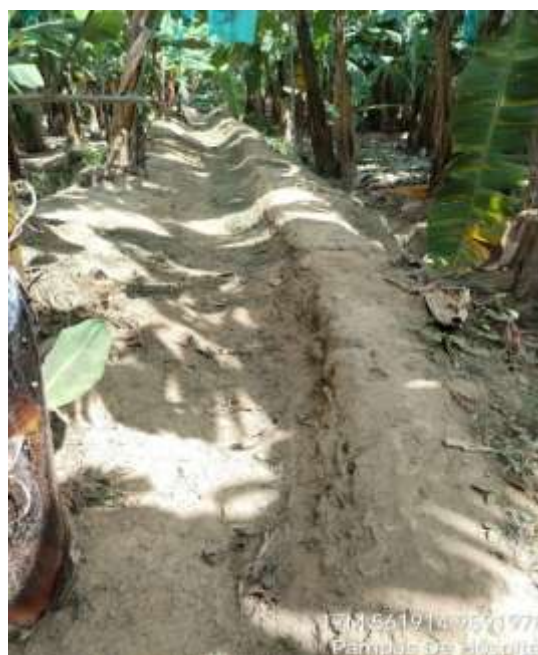
**Figura 38:** Canal Limpio tramo 1 – Lateral 6

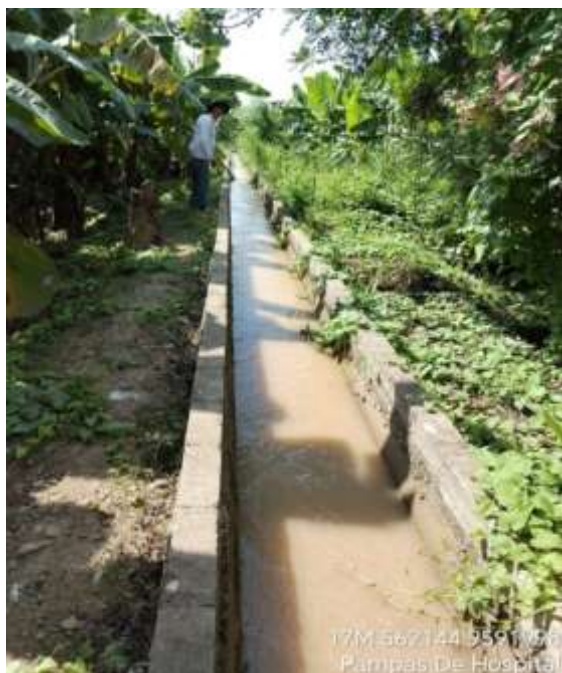
NOMBRE DEL CANAL LATERAL	TRAMOS	PROGRESIVA		LONGITUD (m)	ESTADO	OBSERVACIONES
		INICIO	FINAL			
<b>Lateral 07 – Marchan</b>	01	0+000	0+840	410	Tramo de canal revestido totalmente limpio de maleza y sedimentos	No se detectaron daños estructurales significativos en dicho tramo
	02	0+840	1+070	230	Se observó ligera presencia de maleza y deformaciones en los taludes.	Tramos referidos al lado de canal sin revestir que tiene dicho lateral 7
	03	1+070	1+540	470	Tramo totalmente limpio de maleza, sin embargo, por partes se sigue mostrando deformaciones en ambos taludes

**Figura 39:** Canal Limpio tramo 1 – Lateral 7

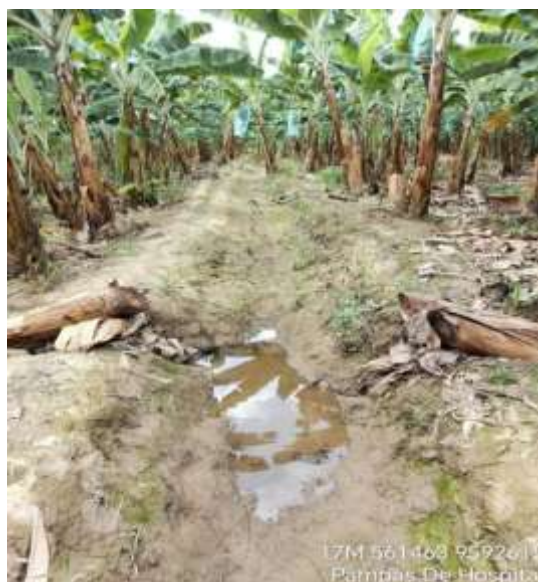
**Figura 41:** Canal Limpio tramo 3 – Lateral 7

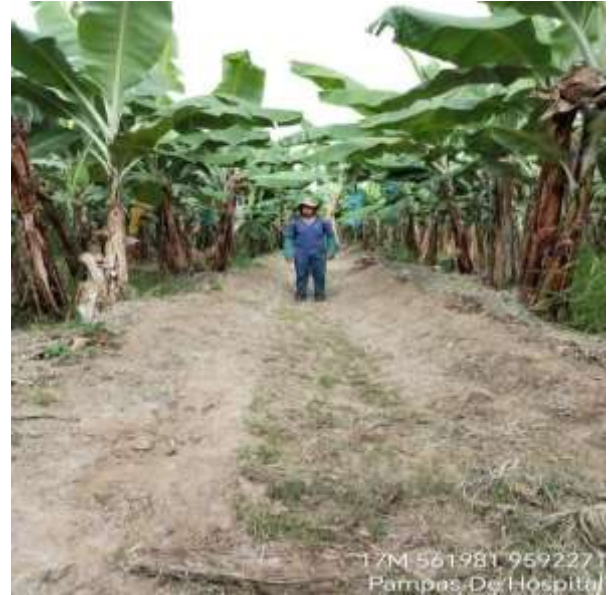
Figura 43: Canal Limpio tramo 2 – Lateral 8

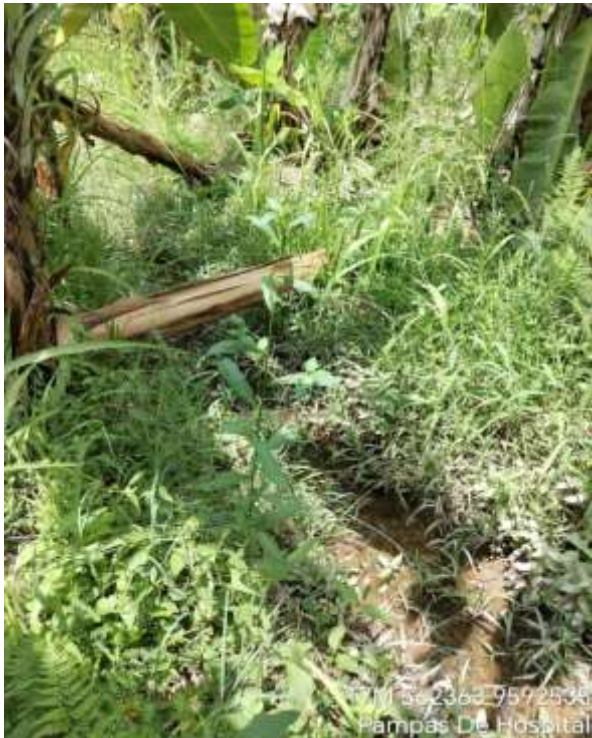
NOMBRE DEL CANAL LATERAL	TRAMOS	PROGRESIVA		LONGITUD (m)	ESTADO	OBSERVACIONES
		INICIO	FINAL			
Lateral 10 - Escobar	01	0+000	0+295	182	Se observó densa acumulación de maleza dentro y fuera del canal (Berma).	La acumulación ligera y densa de maleza dificultaba considerablemente la visibilidad y el paso por la berma del canal lateral
	02	0+295	0+880	585	Se observó ligera acumulación de maleza dentro del canal	
	03	0+880	1+048	168	Se observó densa acumulación de maleza dentro y fuera del canal (Berma).

**Figura 47:** Densa maleza tramo 1 – Lateral 10

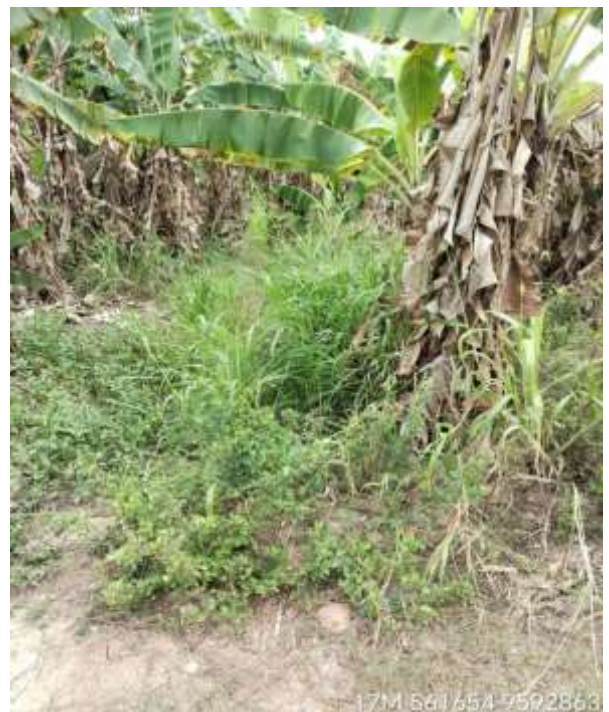
**Figura 50:** Densa maleza tramo 3 – Lateral 10

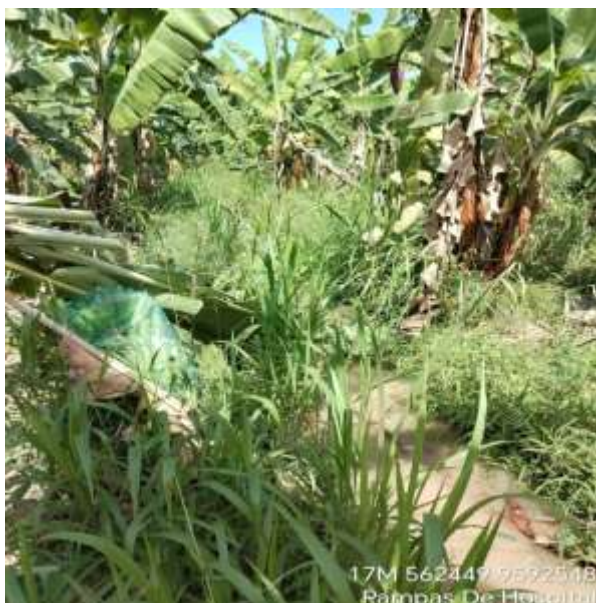
Figura 51: Densa maleza tramo 1 – Lateral 11

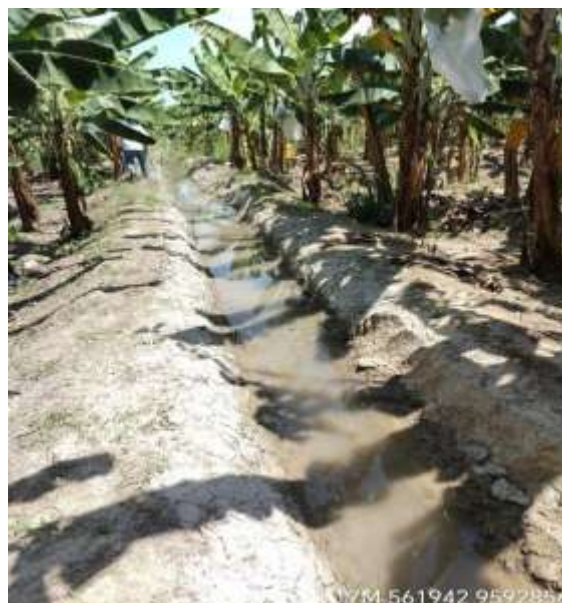
Figura 52: Canal limpio tramo 2 – Lateral 11

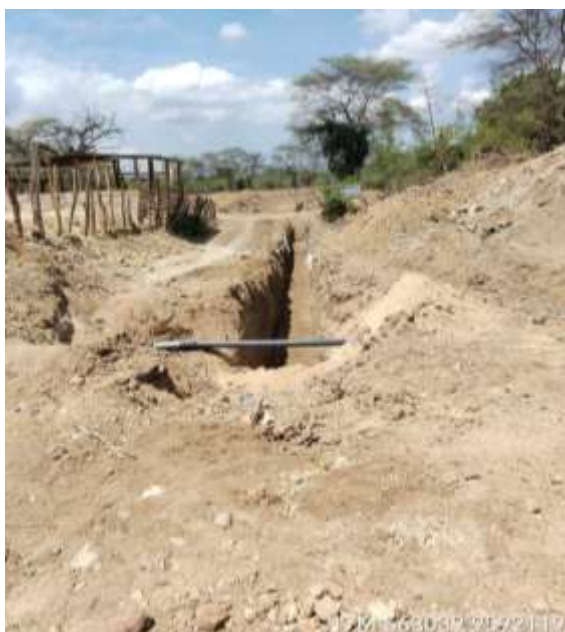
**Figura 54:** Tubería enterrada tramo 1 – Lateral 12

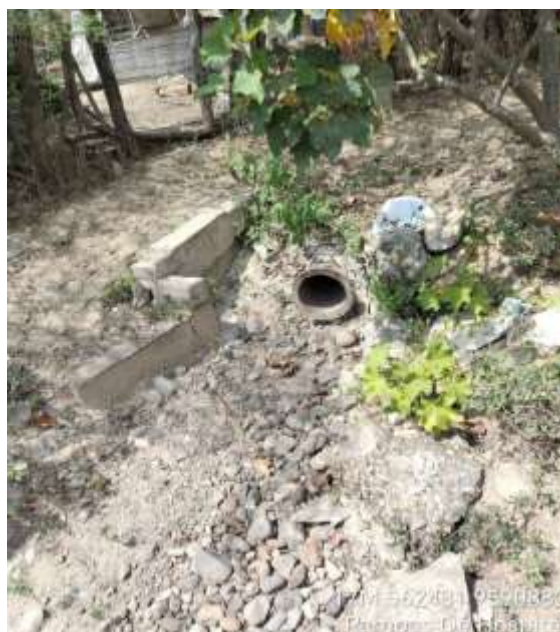
**Figura 55:** Fin de tubería tramo 1 – Lateral 12

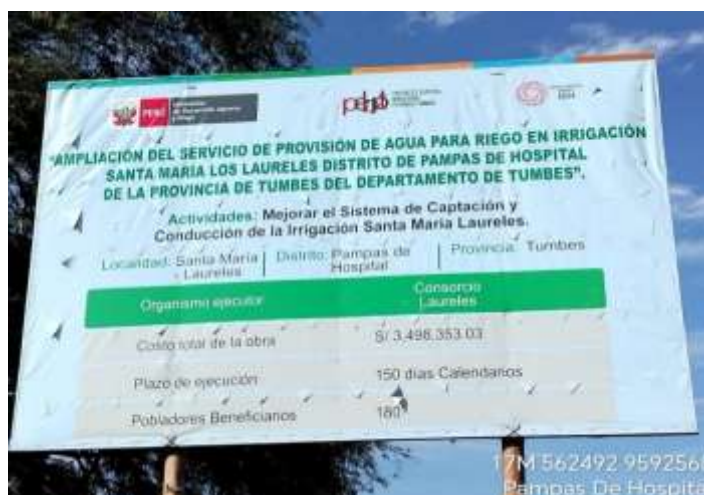
**Figura 56:** Cartel de Obra en ejecución – Lateral 12

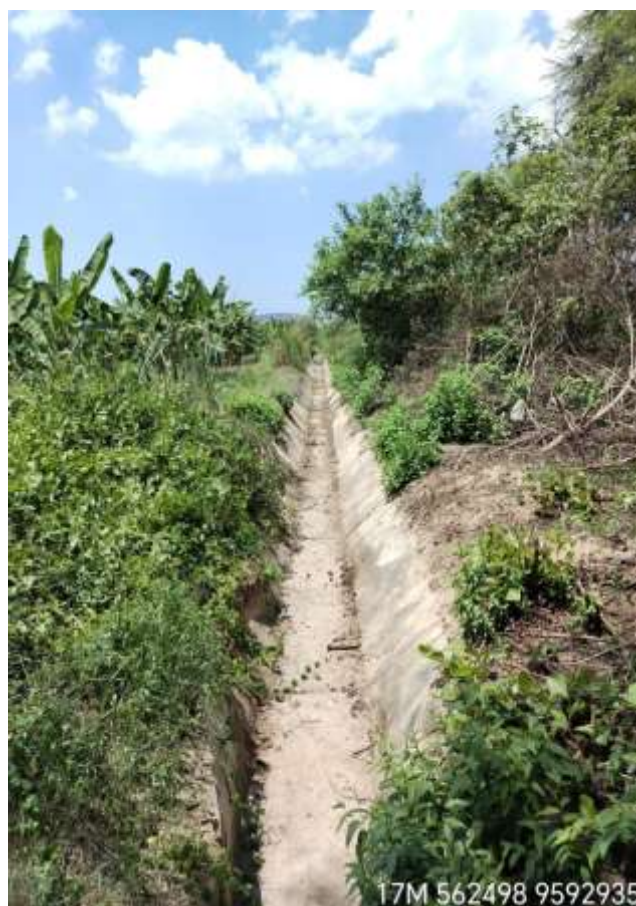
Figura 58: Canal limpio tramo 2 – Lateral 13

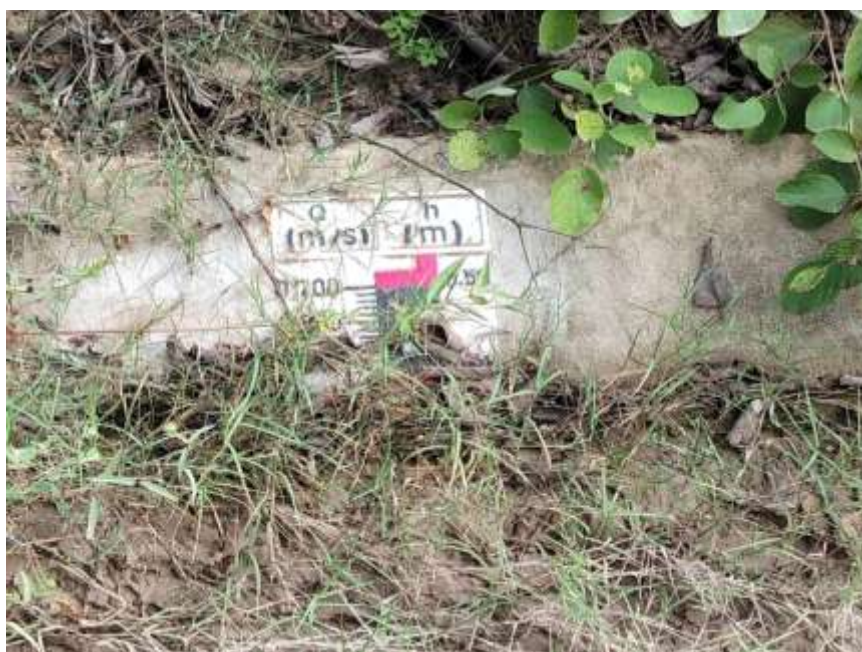
N.º	NOMBRE DEL MEDIDOR	ESTADO DE LA ESTRUCTURA
1	RBC	<ul style="list-style-type: none"> <li>✓ Se observó que la estructura RBC no presenta grietas ni daños estructurales visibles, indicando un aparente buen estado</li> <li>✓ Se identificó presencia de barro y vegetación en los bordes.</li> <li>✓ Se observó que la cinta de lectura está parcialmente cubierta de barro y maleza.</li> <li>✓ Se evidenció vegetación ligera en el exterior de la estructura, lo que dificulta parcialmente el acceso al medidor.</li> </ul>

**Figura 79:** Cinta medidora de caudal del RBC

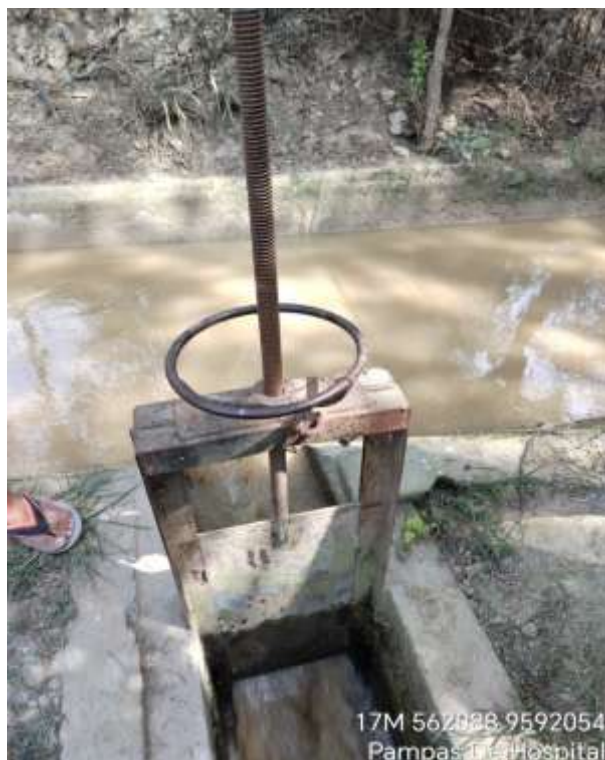
**Figura 86:** Evidencia 05 Compuerta Inicio L7

4	Compuerta Inicio L4	✓ Se observó la existencia de la estructura de soporte. ✓ Se identificó la presencia de hoja de compuerta de fierro tipo tarjeta con presencia de oxido ✓ La estructura de soporte está en buen estado, sin daños estructurales.
5	Compuerta Inicio L5	
6	Compuerta Inicio L6	
7	Compuerta Inicio L7	✓ Se observó la existencia de la estructura de soporte. ✓ Se identificó la presencia de hoja de compuerta de fierro tipo gusano. ✓ La estructura de soporte está en buen estado, sin daños estructurales. ✓ La hoja de compuerta presenta óxido y poca grasa en su sistema rotatorio.
8	Compuerta Inicio L8	✓ Se observó la existencia de la estructura de soporte junto con una hoja de compuerta de fierro de tipo tarjeta. ✓ La estructura de soporte (base de anclaje) se encontró en buen estado, sin daños estructurales. ✓ Se evidenció que la hoja de compuerta se encuentra con presencia de oxido. ✓ Se identificó ligera presencia de maleza en los lados de la compuerta.
