TESIS PARA OBTENER EL TÍTULO DE INGENIERO AGRÍCOLA

**“Diagnóstico situacional de la infraestructura Hidráulica de riego,
del subsector Hidráulico Rica Playa-Oidor en el Distrito de San
Jacinto, Provincia de Tumbes-2016”**

AUTOR, Br. EDGAR PEÑA LÓPEZ

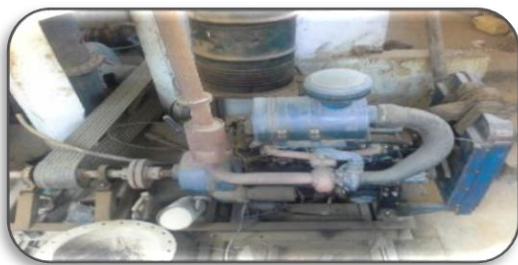
Foto 07: electrobomba hidrostal de 50 hp de la infraestructura hidráulica de riego Higuierón.

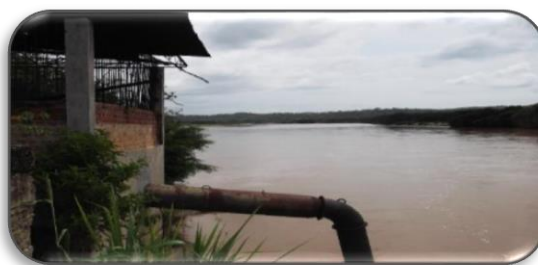
Foto 08: la caseta de bombeo y la tubería de succión de la infraestructura hidráulica de riego Casa Blanqueada.

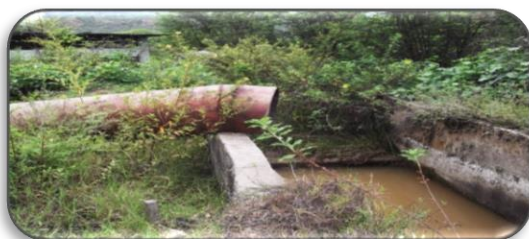
Foto 09: tubería de impulsión de la infraestructura hidráulica de riego de Casa Blanqueada.

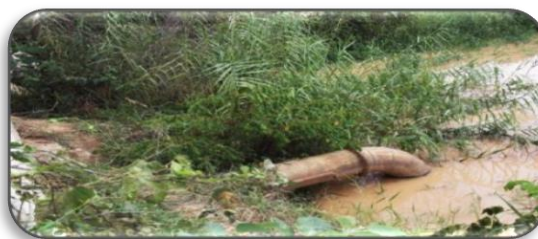
Foto 10: canal aductor de la infraestructura hidráulica de riego de Oidor.

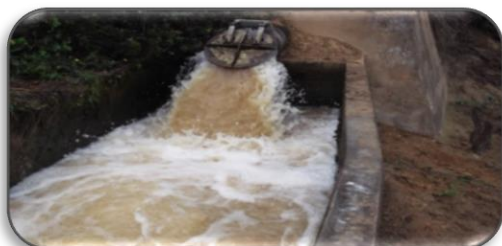
Foto 11: tubería de impulsión de hierro de 16 pulgada de la infraestructura hidráulica de riego Oidor.

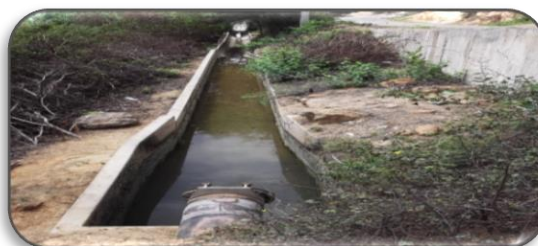
Foto 12: poza de descarga de la infraestructura hidráulica de riego Oidor.

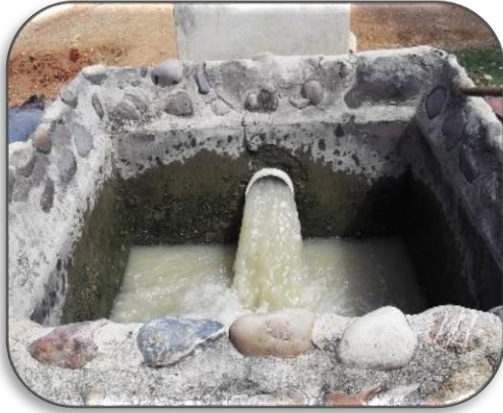
Foto 13: tubería de impulsión de la infraestructura hidráulica de riego de Rica Playa.

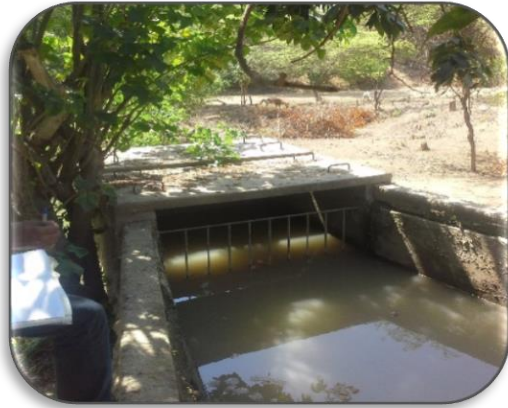
Foto 14: el canal de derivación de la infraestructura hidráulica de riego de Higuierón.

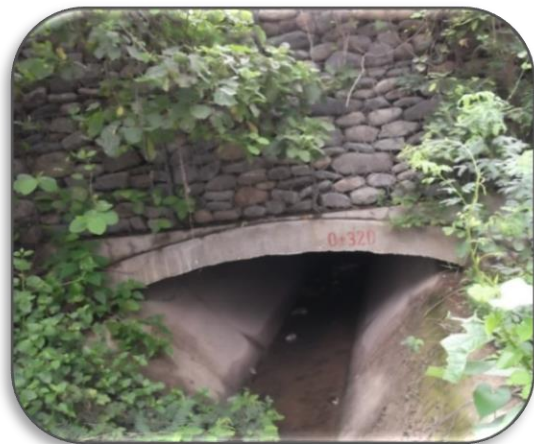
Foto 16: al inicio y al final del conducto se encuentran montados muros de gaviones, de la infraestructura hidráulica de riego Casa Blanqueada.

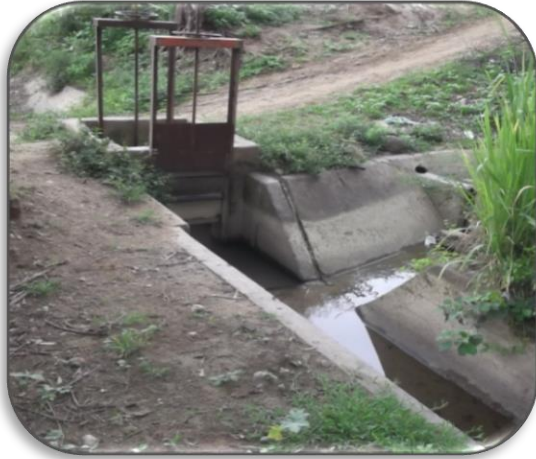
Foto 17: el canal principal da un giro de 90° y la sección regresa a su forma trapezoidal de la infraestructura hidráulica de riego Casa Blanqueada.

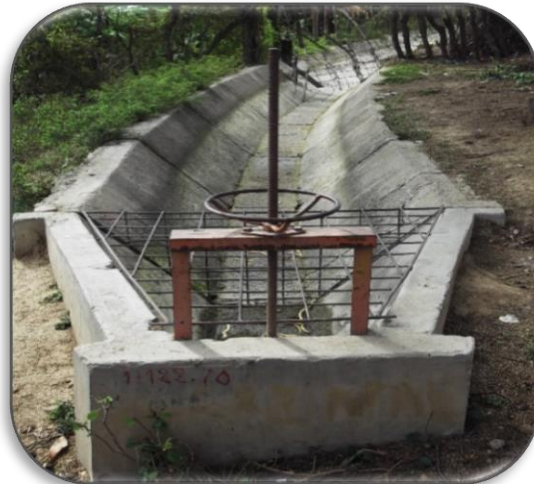
Foto 21: lateral N° 01 de la infraestructura hidráulica de riego de Rica Playa.

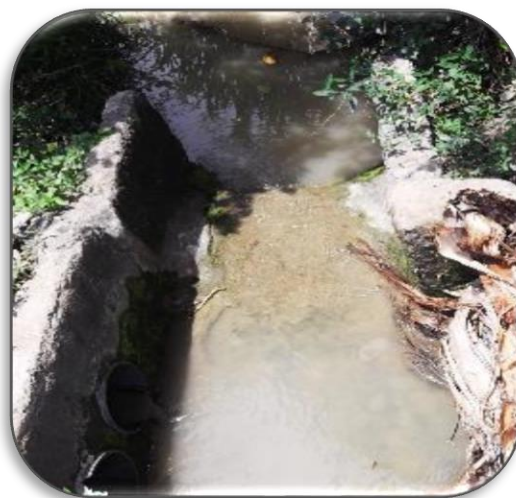
Foto 23: lateral N° 03 de la infraestructura hidráulica de riego de Rica Playa.

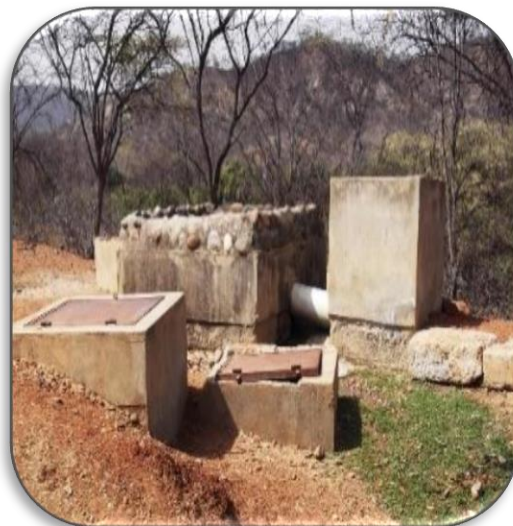
Foto 25: lateral N° 5 de la infraestructura hidráulica de riego de Rica Playa.

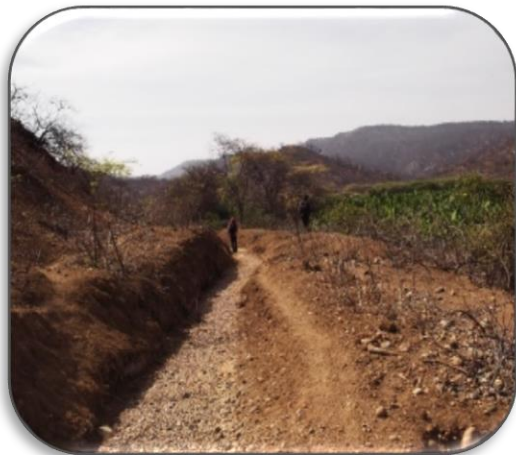
Foto 26: lateral N° 6 de la infraestructura hidráulica de riego de Rica Playa.

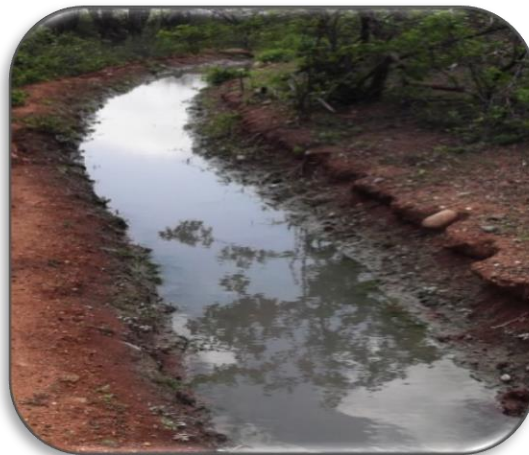
Foto 27: lateral N° 7 de la infraestructura hidráulica de riego de Rica Playa.

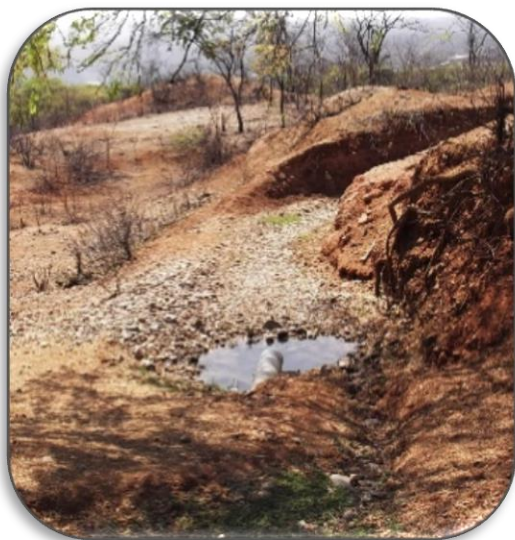
Foto 28: lateral 1-d), de la infraestructura hidráulica de riego de Higuerón.

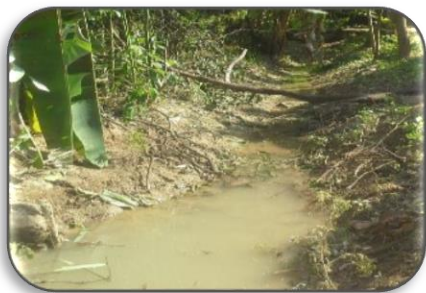
Foto 30: lateral N° 04 de la infraestructura hidráulica de riego de Higuerón.

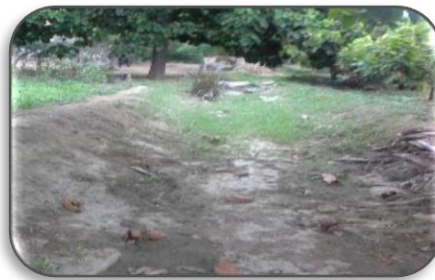
Foto 31: lateral N° 01, de la infraestructura hidráulica de riego Casa Blanqueada.

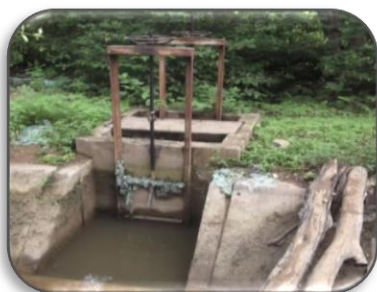
Foto 32: lateral N° 04, de la infraestructura hidráulica de riego Rica Playa.

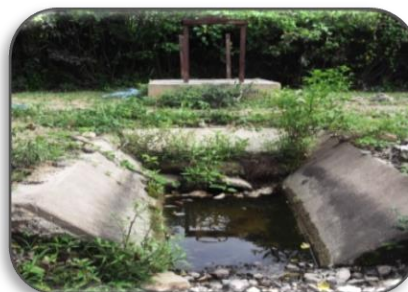
Foto 33: caída del lateral N° 04, de la infraestructura hidráulica de riego de Casa Blanqueada.

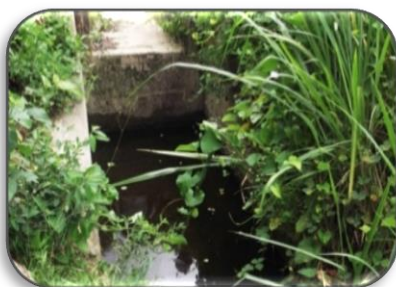
Foto 34: caída N° 02, del lateral N° 04, de la infraestructura hidráulica de riego de Casa Blanqueada.

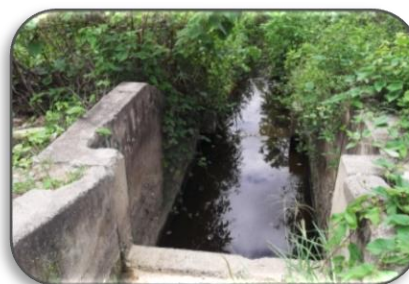
Foto 35: lateral N° 05, de la infraestructura hidráulica de riego de Casa Blanqueada.

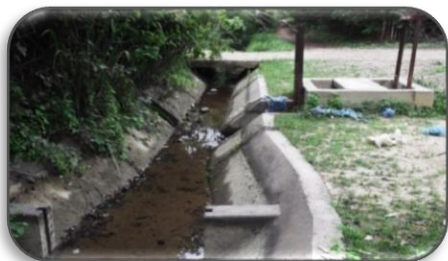
Foto 36: lateral N° 06, de la infraestructura hidráulica de riego de Casa Blanqueada.

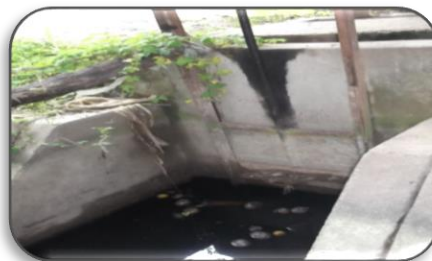
Foto 37: lateral N° 07, de la infraestructura hidráulica de riego de Casa Blanqueada.

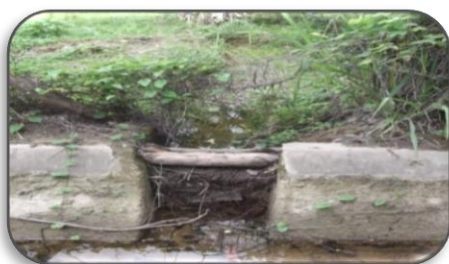
Foto 38: lateral N° 08, de la infraestructura hidráulica de riego de Casa Blanqueada.

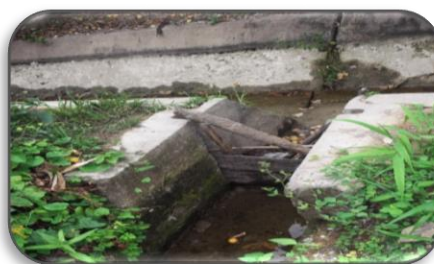
Foto 39: lateral N° 09, de la infraestructura hidráulica de riego de Casa Blanqueada.

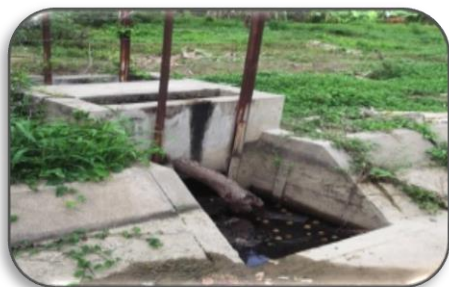
Foto 40: lateral N° 10, de la infraestructura hidráulica de riego de Casa Blanqueada.

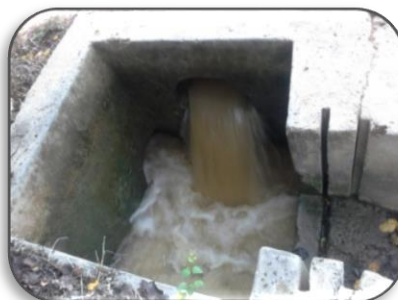
Foto 43: acueducto semicircular mediante una toma lateral de la infraestructura hidráulica de riego Oidor.

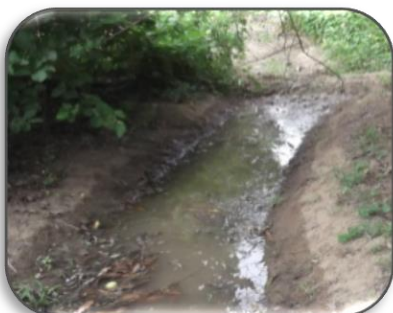
Foto 46: lateral N° 03, de la infraestructura hidráulica de riego de Oidor.

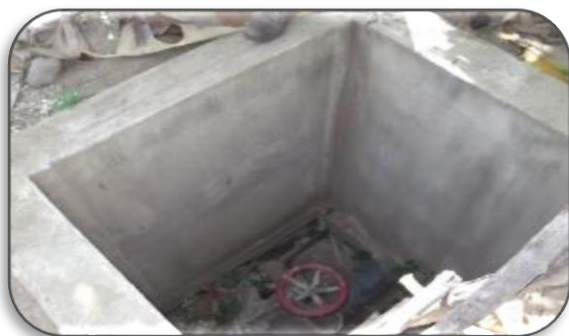
<i>RICA PLAYA:</i>	<i>HIGUERÓN</i>	<i>CASABLANQUEADA</i>	<i>OIDOR</i>
<p>Las estructuras de control (las válvulas) constan de una caja de concreto que las protege del exterior, (Foto 96). sin embargo las válvulas N°01 y la N°03 son las únicas que no cuentan con esta protección, (Foto 97).</p> <p>En la Quebrada Carrillos los muros de gaviones se encuentran en un estado regular. En un tramo se observa la malla deteriorada</p>	<p><i>Cerca al Sifón invertido se ubica un Aliviadero o vertedero de demasías. Éste se encuentra en buen estado.</i></p> <p><i>Aunque se requiere algún dique de protección en la salida del sifón, para evitar erosión de la tierra en las paredes laterales, (Foto 98).</i></p> <p><i>A lo largo de todo el sistema de riego se encuentran estructuras de protección, al inicio y al final de cada conducto cubierto. Ambas se encuentran en buen estado.</i></p>	<p>El conducto cubierto con losa abovedada de 90m de longitud, ubicado sobre el canal principal, se encuentra en buenas condiciones, de igual manera sucede con los muros de gaviones ubicados al principio y la final del conducto.</p> <p>El conducto abovedado sobre el lateral N° 4 ("La Casa"), se encuentra en buena estado, de igual manera los muros de gaviones ubicados al inicio y al final de éste.</p>	<p>A lo largo de todo el sistema de riego se encontraron 2 estructuras de protección, un conducto cubierto de forma abovedada, y un muro de gaviones ubicadas a inicio y al final de este. Ambas se encuentran en buen estado.</p>

Foto 54: válvula N° 03, de la infraestructura hidráulica de riego de Rica Playa.

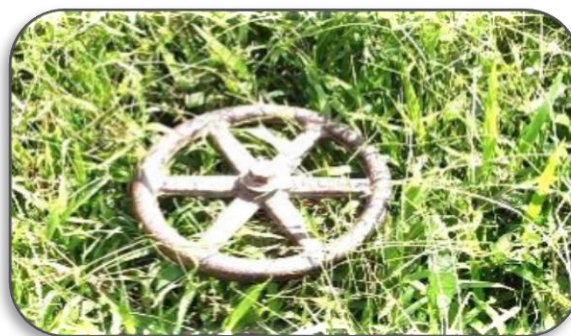
Foto 55: poza de descarga de la infraestructura hidráulica de riego de Rica Playa.

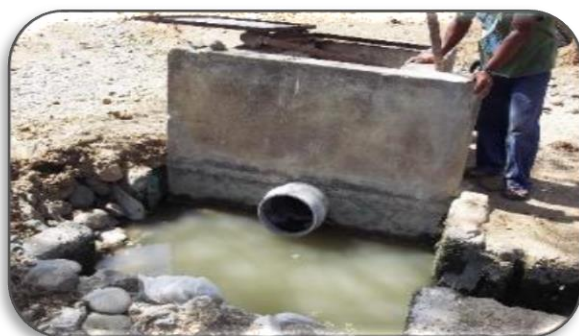
Foto 56: estructura de control de la infraestructura hidráulica de riego Higuerón.

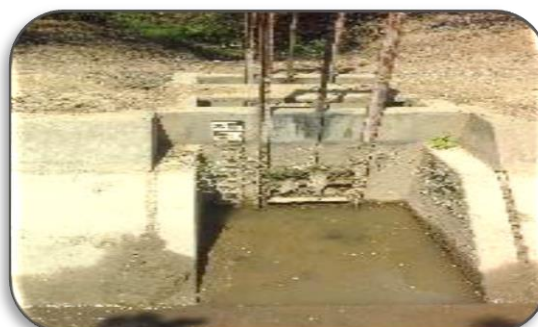
Foto 57: estructura de control de la infraestructura hidráulica de riego Higuerón.

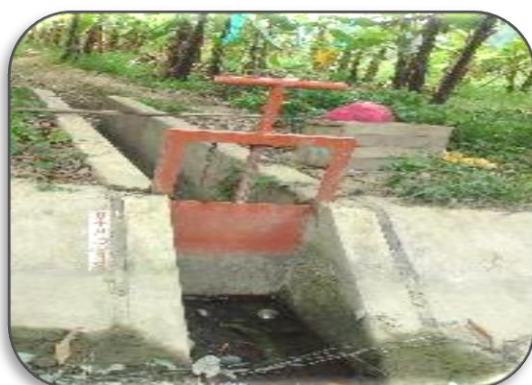
Foto 58: estructura de control de la infraestructura hidráulica de riego de Casa Blanqueada.
