**“Evaluación de la infraestructura hidráulica de riego de la comisión de usuarios Santa María Pampas de Hospital, Tumbes 2024”**

**TESIS**

**Para optar el título profesional de Ingeniero Agrícola**

**Bach. Antony Gerardo Helguero Alvarez**

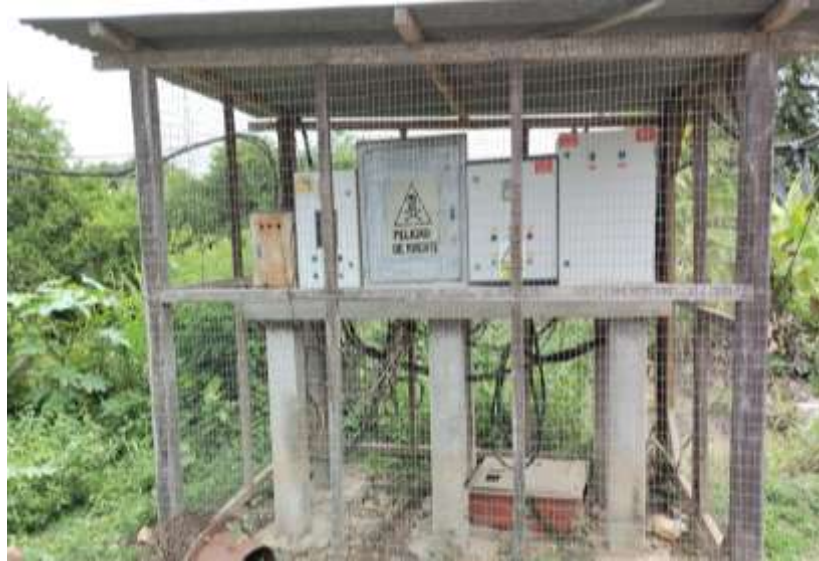
**Figura 9, Panel Eléctrico**

El panel eléctrico cumple la función de control y potencia. Está anclado sobre una base y columnas de concreto sólido y protegido por mallas de alambre. Las puertas metálicas presentan oxidación y están expuestas a la humedad.

- ✓ Colapso del panel eléctrico por oxidación de sus cajas, debido a la constante exposición a la humedad.
- ✓ Colapso de la caseta de bombeo, ya que es una estructura inestable, mal construida (postes deteriorados y calaminas corroídas) y no brinda protección a los componentes de la estación de bombeo.

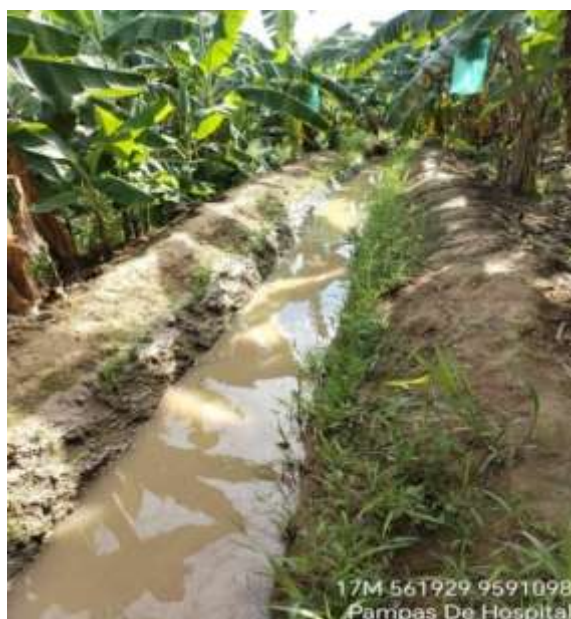
NOMBRE DEL CANAL LATERAL	TRAMOS	PROGRESIVA		LONGITUD (m)	ESTADO
		INICIO	FINAL		
<b>Lateral 01 - Raúl Ramírez</b>	01	0+000	0+410	410	Se observó ligera presencia de maleza
	02	0+410	0+450	40	Se identificó ligera acumulación de maleza
	03	0+450	1+320	870	Se detectó ligera presencia de maleza y ligeras deformaciones en los taludes, posiblemente causadas por erosión en las paredes por efecto de la fuerza del agua.

**Figura 26:** Presencia de ligera maleza – tramo 1

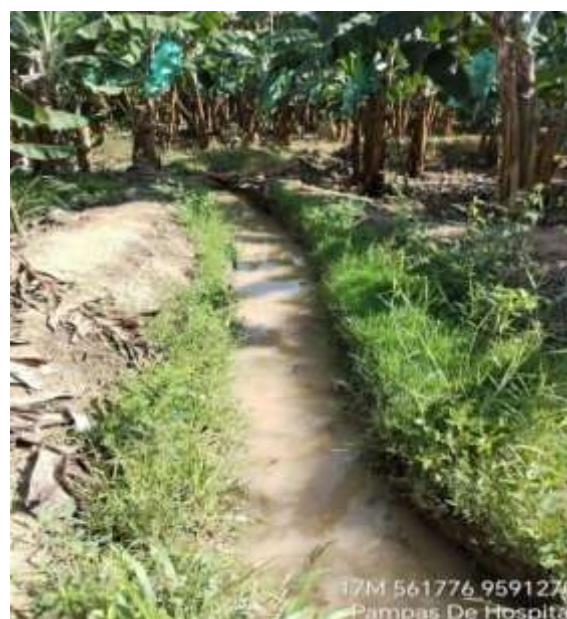
**Figura 27:** Presencia de ligera maleza - tramo 2

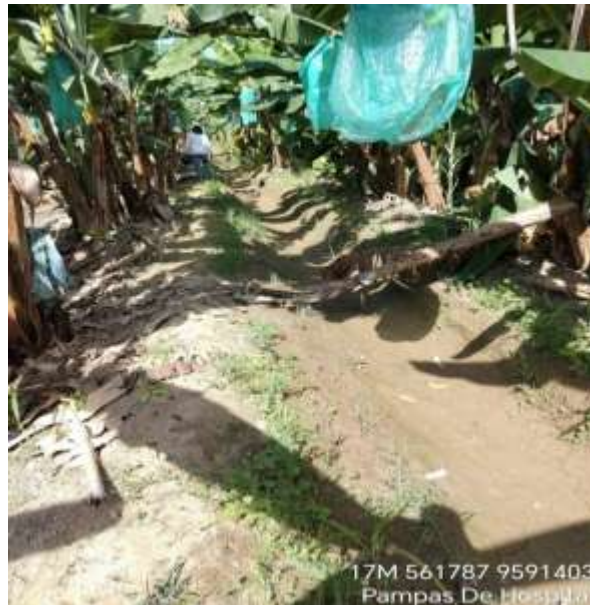
**Figura 28:** Ligera maleza tramo 3 – Lateral 1

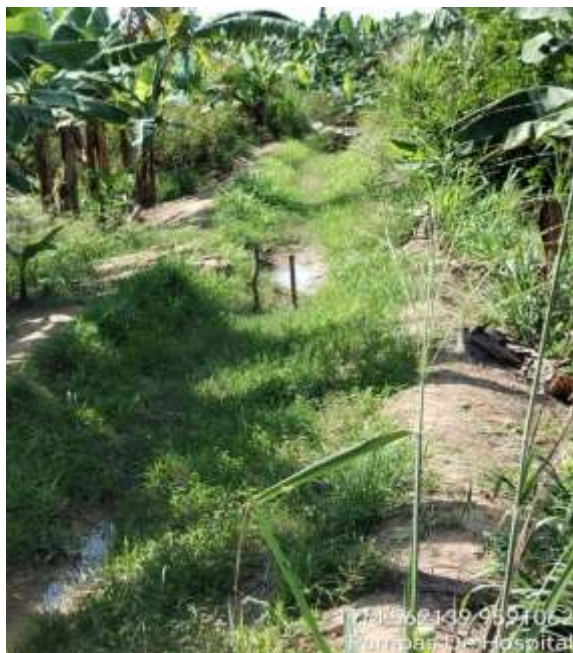
NOMBRE DEL CANAL LATERAL	TRAMOS	PROGRESIVA		LONGITUD (m)	ESTADO
		INICIO	FINAL		
<b>Lateral 02 - Apolo</b>	01	0+000	0+050	50	Se observó acumulación ligera de maleza tanto en la base y paredes del canal
	02	0+005	0+380	375	Se identificó ligera presencia de maleza dispersa por todo el tramo

**Figura 29:** Ligera maleza tramo 1 – Lateral 2

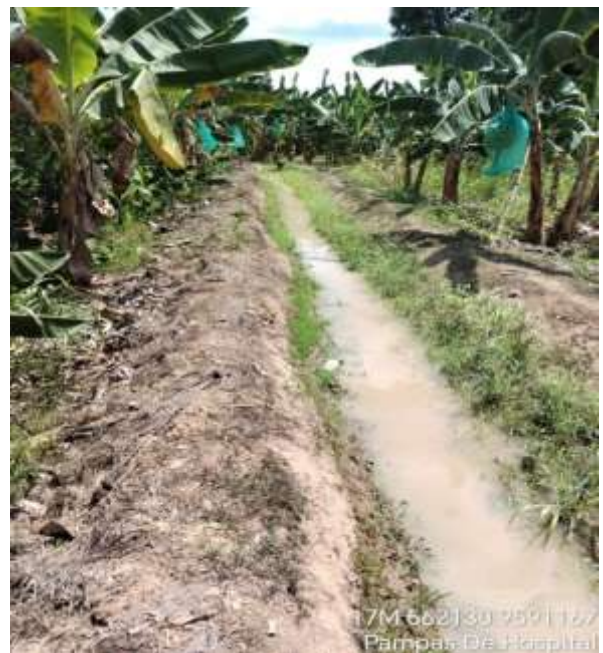
**Figura 30:** Ligera maleza tramo 2 – Lateral 2

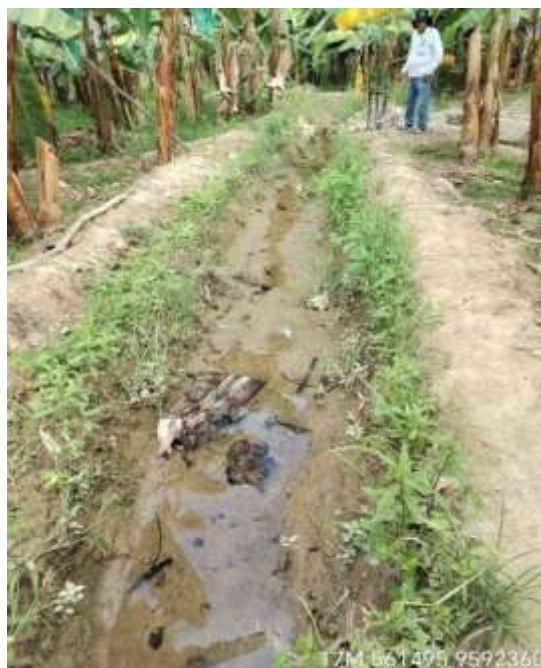
**Figura 40:** Ligera maleza tramo 2 – Lateral 7

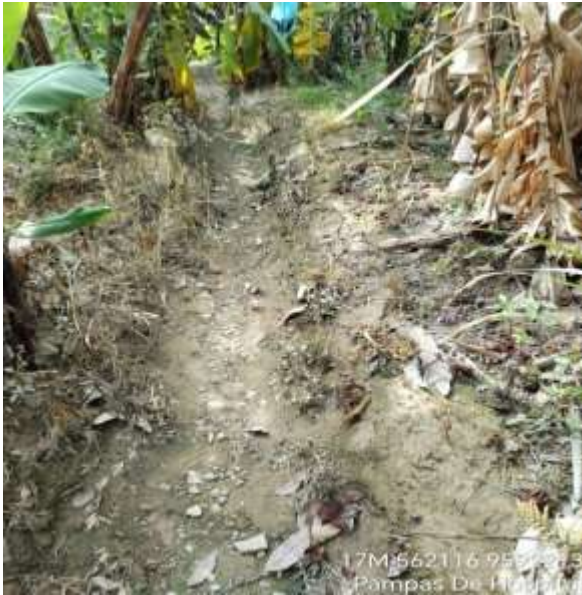
NOMBRE DEL CANAL LATERAL	TRAMOS	PROGRESIVA		LONGITUD (m)	ESTADO
		INICIO	FINAL		
Lateral 08 - Farias	01	0+000	0+100	100	Se identificó ligera presencia de maleza dispersa por todo el tramo
	02	0+100	0+490	390	Tramo totalmente limpio

Figura 42: Ligera maleza tramo 1 – Lateral 8

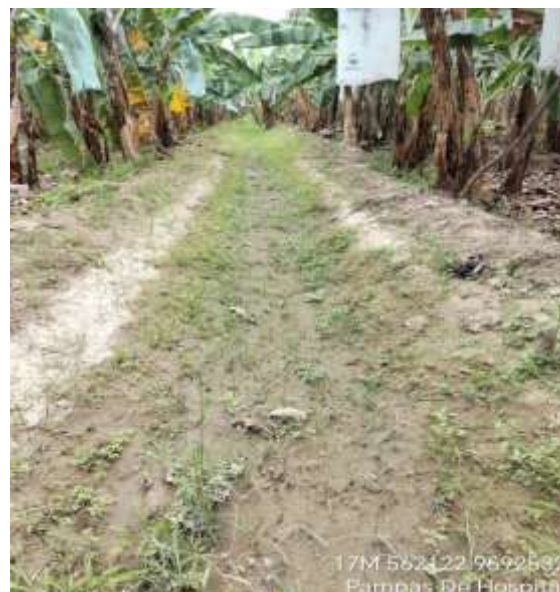
NOMBRE DEL CANAL LATERAL	TRAMOS	PROGRESIVA		LONGITUD (m)	ESTADO
		INICIO	FINAL		
Lateral 09 - Zárate	01	0+000	0+182	182	Se observó ligera presencia de maleza
	02	0+182	0+246	64	Se identificó acumulación ligera de maleza
	03	0+246	0+447	201	Se observó ligera presencia de maleza

Figura 44: Ligera maleza tramo 1 – Lateral 9

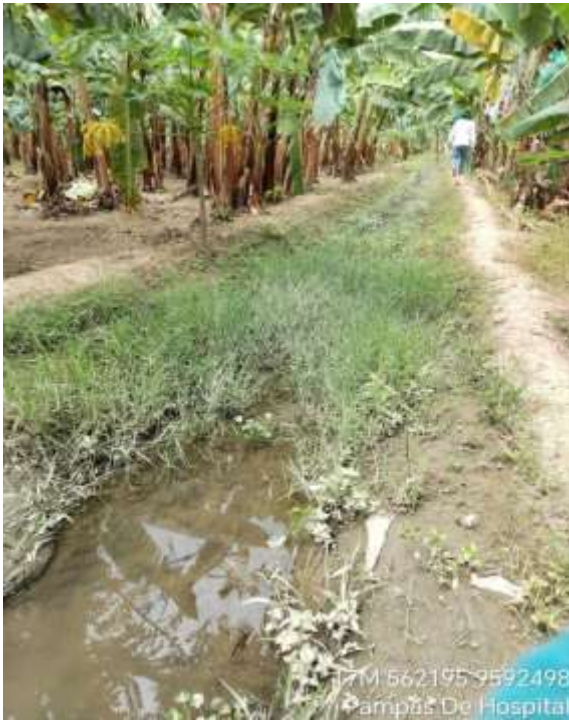
Figura 45: Ligeras malezas tramo 2 – Lateral 10

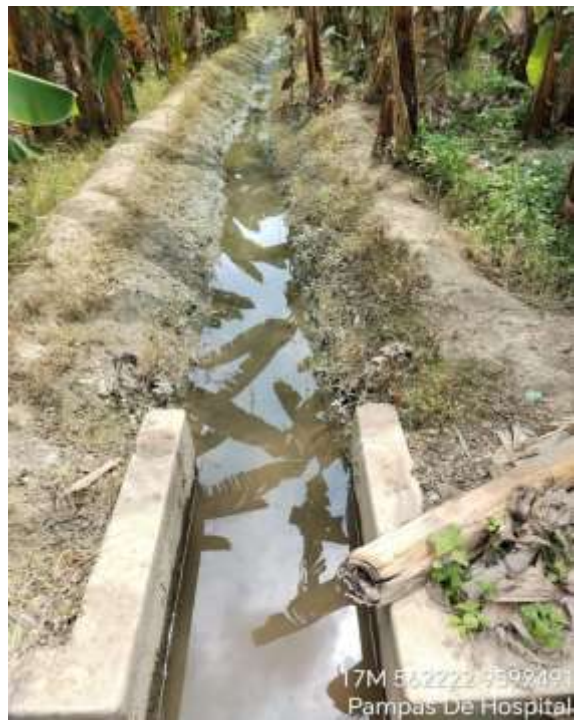
Figura 46: Ligeras malezas tramo 3 – Lateral 10

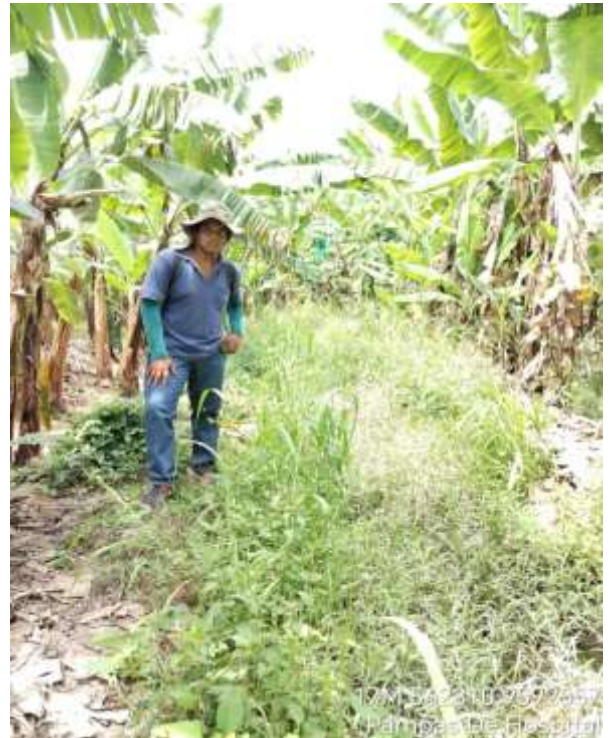
**Figura 48:** Ligera maleza tramo 2 – Lateral 10

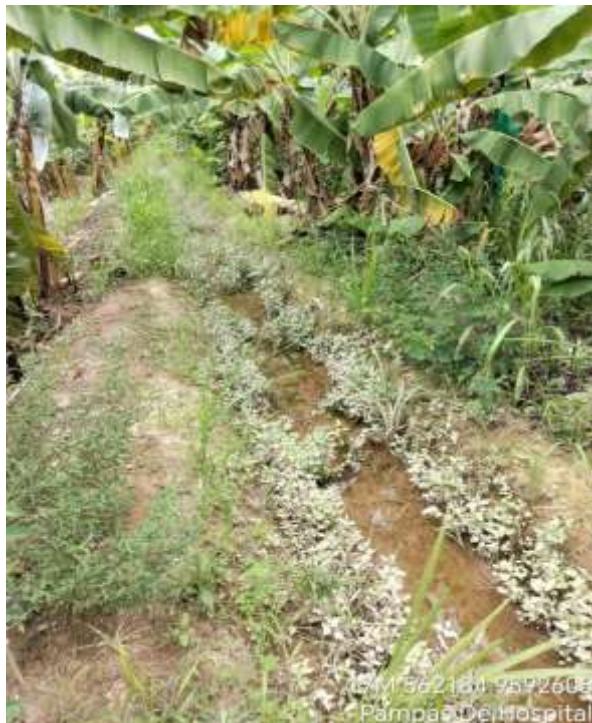
**Figura 49:** Ligera maleza tramo 2 – Lateral 10

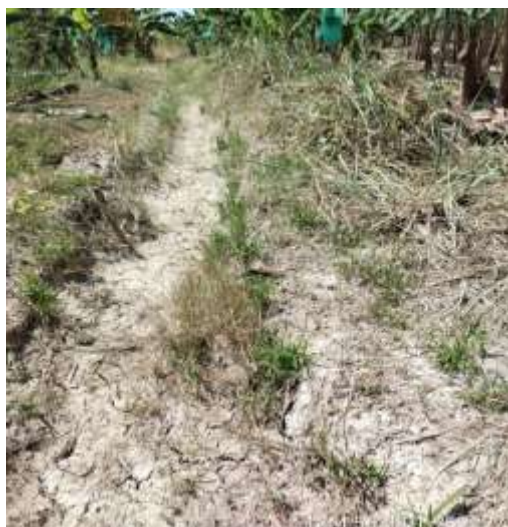
Figura 53: Ligera maleza tramo 3 – Lateral 11

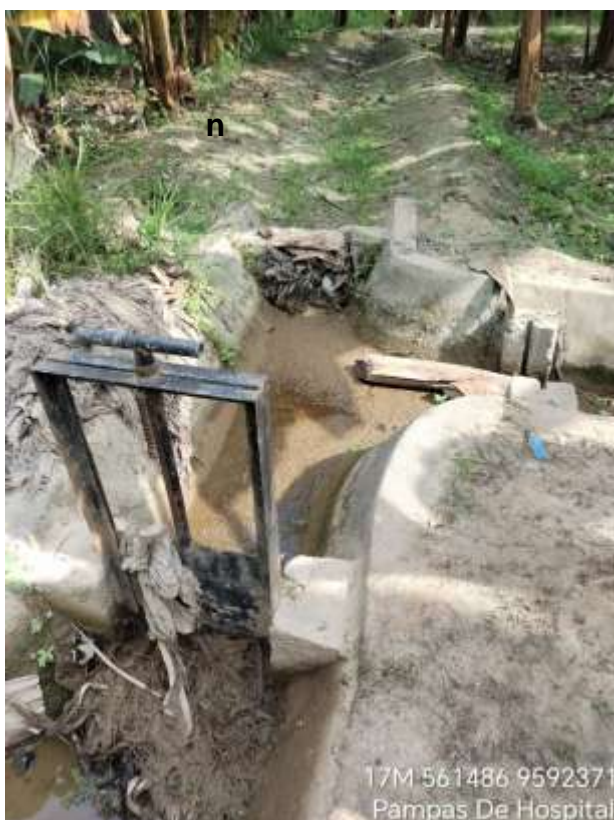
**Figura 69:** Partidor Lateral 07

4	Partidores del Lateral 7	<p>✓ Se constató que los cinco partidores no presentaban daños estructurales. ✓ No se observó maleza ni sedimentación dentro de los partidores, aunque en la base del canal de salida de algunos se identificó presencia de maleza. ✓ En cuanto a las compuertas, se verificó que uno de los partidores contaba con una compuerta hidráulica en uno de sus lados, mientras que los demás no tenían. Se observó que los agricultores empleaban tallos de plátano para regular el paso del agua.</p>
5	Partidores del Lateral 9	<p>✓ Se verificó que los cuatro partidores en este lateral se encontraban en buen estado estructural. ✓ Se identificó mínima sedimentación en la base de algunos partidores, no significativa. ✓ No se registraron obstrucciones por maleza o basura dentro de los partidores. ✓ Ninguno contaba con compuertas; los agricultores empleaban tallos de plátano para regular el flujo de agua.</p>
