TESIS PARA OBTENER EL TÍTULO DE INGENIERO AGRÍCOLA

**“Diagnóstico situacional de la infraestructura Hidráulica de riego,
del subsector Hidráulico Rica Playa-Oidor en el Distrito de San
Jacinto, Provincia de Tumbes-2016”**

AUTOR, Br. EDGAR PEÑA LÓPEZ

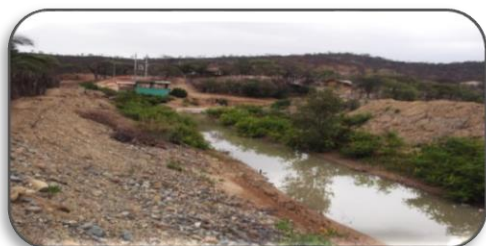
Foto 01: infraestructura hidráulica de riego de Rica Playa.

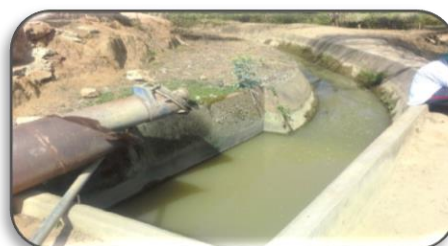
Foto 02: canal principal de la infraestructura hidráulica de riego de Higuierón.

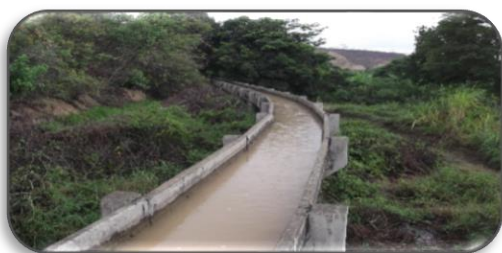
Foto 03: canal principal de la infraestructura hidráulica de riego Oidor.

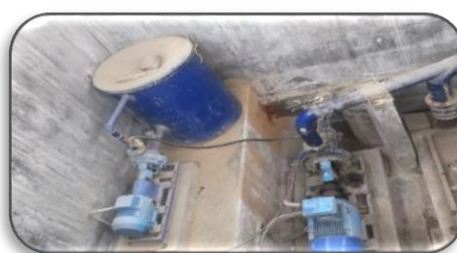
Foto 04: estructuras de captación de la infraestructura hidráulica de riego Rica Playa.

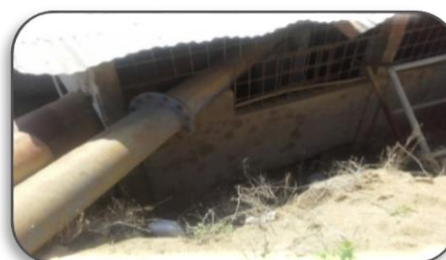
Foto 06: caseta de bombeo infraestructura hidráulica de riego de Higuierón.

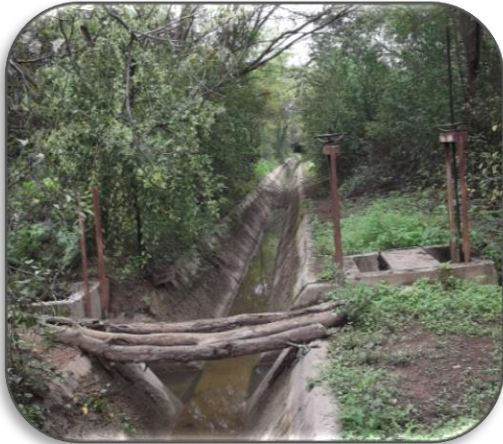
Foto 15: canal principal denominado el volvo de la infraestructura hidráulica de riego Casa Blanqueada.

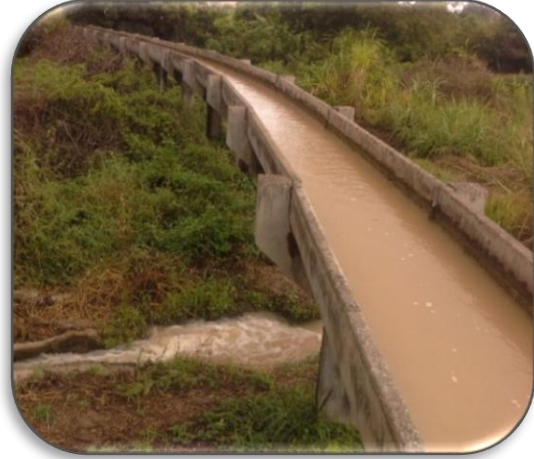
Foto 18: un canal principal (aéreo mediante acueducto) de la infraestructura hidráulica de riego de Oidor.

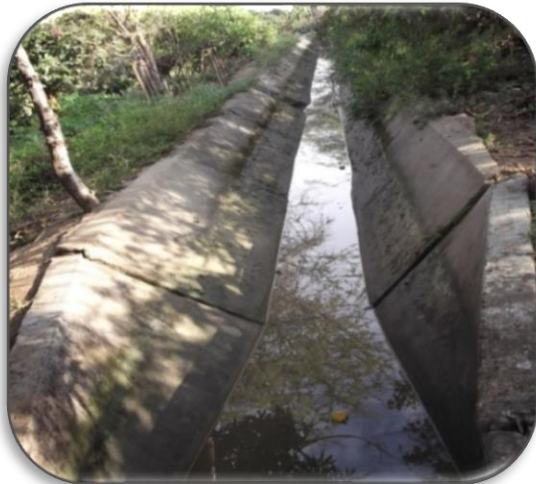
Foto 20: un tramo del canal cubierto con una losa de concreto de forma abovedada de la infraestructura hidráulica de riego Oidor.

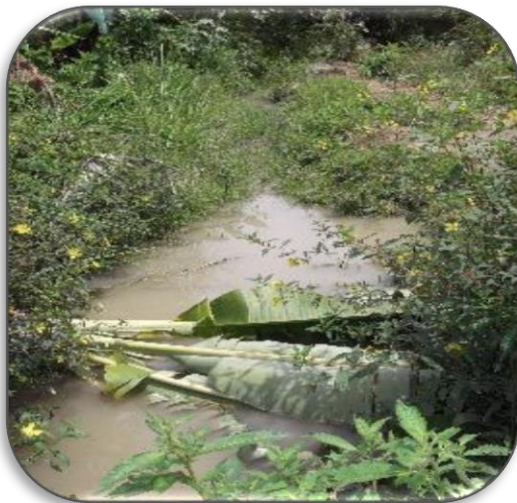
Foto 22: lateral N° 02 de la infraestructura hidráulica de riego de Rica Playa.

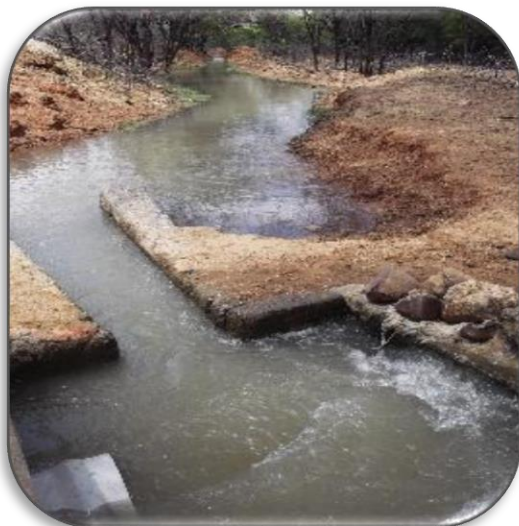
Foto 24: la poza de descarga (poza de disipación), funcionan a gravedad como conductos entubados. De la infraestructura hidráulica de riego Rica Playa.

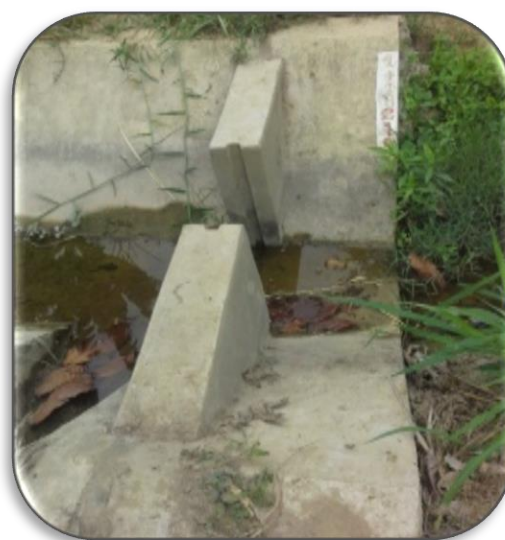
Foto 29: lateral 03, de la infraestructura hidráulica de riego de Higuerón.

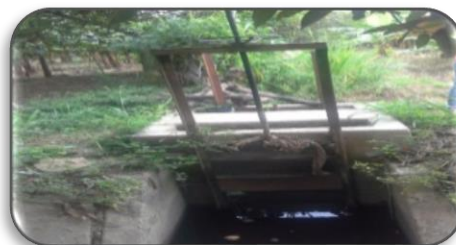
Foto 41: lateral 01-d infraestructura hidráulica de riego de Oidor.

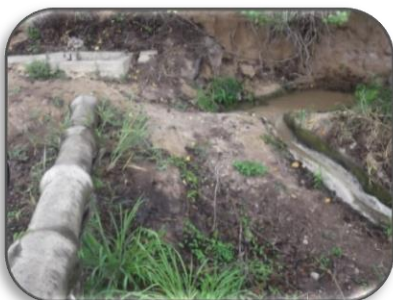
Foto 42: poza de descarga lateral 01-d.de la infraestructura hidráulica de riego de Oidor.

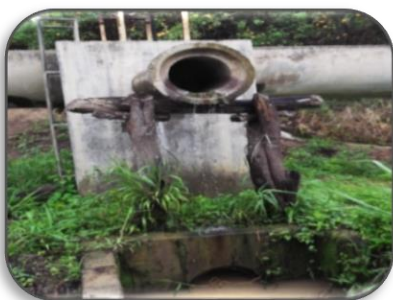
Foto n44: lateral N° 01-i, de la infraestructura hidráulica de riego Oidor.

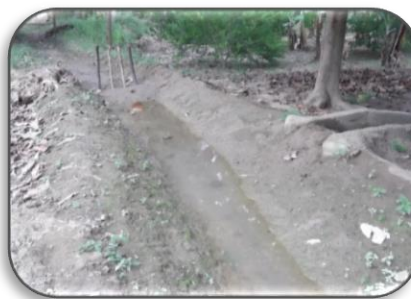
Foto 45: lateral N° 02, de la infraestructura hidráulica de riego de Oidor.

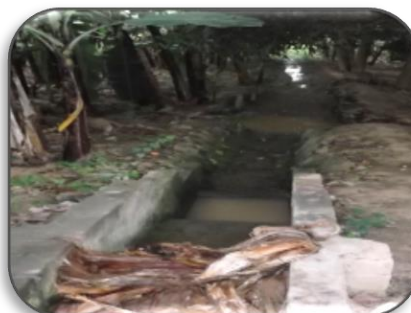
Foto 47: lateral N° 04 de la infraestructura hidráulica de riego de Oidor.

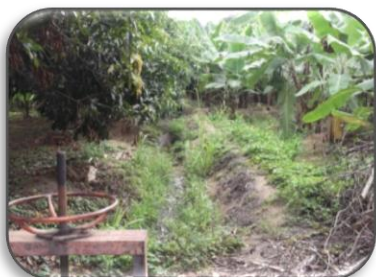
Foto 48: lateral N° 05 de la infraestructura hidráulica de riego de Oidor.

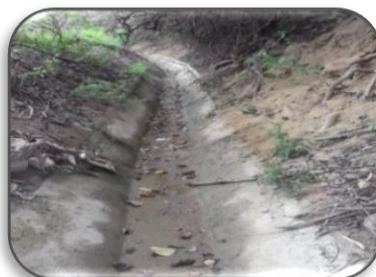
- 2) De los 6 laterales el Lateral N° 5 Conocido como Los Atoche, es el único que se encuentra revestido sin embargo su infraestructura se encuentra en mal estado, debido a grietas en el talud del canal y partes de este que han sido intencionalmente destruidas para que cumplan la función de tomas parcelarias. A lo largo de su recorrido se encuentran tramos con secciones mixtas, al parecer combinadas para aumentar la capacidad de transporte del canal. También cuenta con un tramo considerable sin revestir. Este lateral se ubica desde la progresiva 1+800.

Foto 49: lateral N° 05 (los atoches) de la infraestructura hidráulica de riego de Oidor.

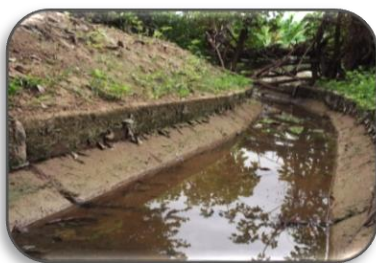
Foto n50: canal principal de la infraestructura hidráulica de riego Higuerón.

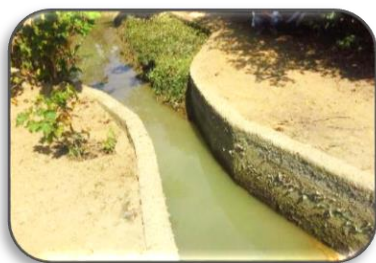
Foto 51: medidor parshall de la infraestructura hidráulica de riego de Casa Blanqueada.

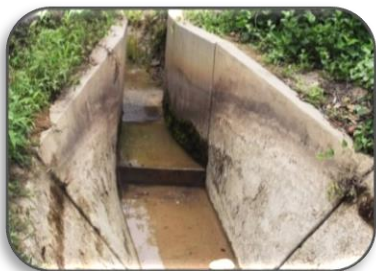
<i>RICA PLAYA:</i>	<i>HIGUERÓN</i>	<i>CASABLANQUEADA</i>	<i>OIDOR</i>
<p>Las estructuras de control (las válvulas) constan de una caja de concreto que las protege del exterior, (Foto 96). sin embargo las válvulas N°01 y la N°03 son las únicas que no cuentan con esta protección, (Foto 97).</p> <p>En la Quebrada Carrillos los muros de gaviones se encuentran en un estado regular. En un tramo se observa la malla deteriorada</p>	<p><i>Cerca al Sifón invertido se ubica un Aliviadero o vertedero de demasías. Éste se encuentra en buen estado.</i></p> <p><i>Aunque se requiere algún dique de protección en la salida del sifón, para evitar erosión de la tierra en las paredes laterales, (Foto 98).</i></p> <p><i>A lo largo de todo el sistema de riego se encuentran estructuras de protección, al inicio y al final de cada conducto cubierto. Ambas se encuentran en buen estado.</i></p>	<p>El conducto cubierto con losa abovedada de 90m de longitud, ubicado sobre el canal principal, se encuentra en buenas condiciones, de igual manera sucede con los muros de gaviones ubicados al principio y la final del conducto.</p> <p>El conducto abovedado sobre el lateral N° 4 ("La Casa"), se encuentra en buena estado, de igual manera los muros de gaviones ubicados al inicio y al final de éste.</p>	<p>A lo largo de todo el sistema de riego se encontraron 2 estructuras de protección, un conducto cubierto de forma abovedada, y un muro de gaviones ubicadas a inicio y al final de este. Ambas se encuentran en buen estado.</p>

Foto 52: válvula N° 01, infraestructura hidráulica de riego de Rica Playa.

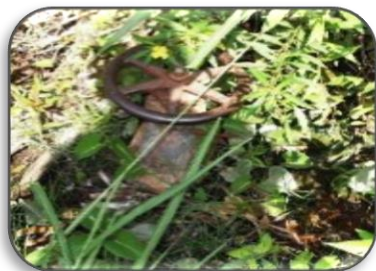
Foto 53: válvula N° 02, de la infraestructura hidráulica de riego de Rica Playa.

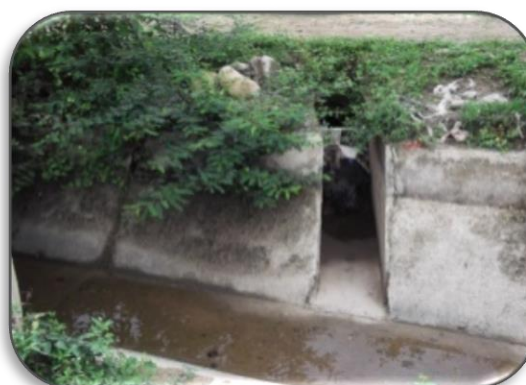
Foto 59: lateral 01-i.de la infraestructura hidráulica de riego de Oidor.

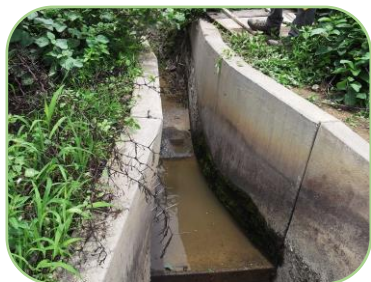
<i>HIGUERÓN</i>	<i>CASABLANQUEADA</i>
<p><i>En el canal de principal se encuentra un aforador Parshall ubicado inmediatamente después de la salida del sifón, pero no se encuentra operativo pues no está implementado ya que no cuenta con limnómetro.</i></p> <p><i>Todas las tomas laterales, a excepción de la toma lateral 04, (Foto 85), presentan compuertas aforadoras, un sistema conformado por compuertas doble de volante manual tipo gusano en una caja de concreto de 1, 2mx1mx1m de alto, largo y ancho, con regla limnimétrica y tubería de salida de 0, 35m y sección de ingreso de 0, 4mx0, 35m.</i></p> <p><i>La toma lateral se encuentra en regular estado, aunque las compuertas se encuentran corroídas y se presenta cierto grado de sedimentación en el fondo. Algunas de ellas no funciona el sistema de izaje de las compuertas, (Foto 86).</i></p>	<p>Sobre el canal de principal se encuentra un aforador tipo Parshall a pocos metros de la poza de descarga, pero éste no se encuentra operativo, pues no está implementado con limnímetros, (Foto 87).</p> <p>La mayoría de tomas presenta compuertas aforadoras, un sistema conformado por compuertas doble de volante manual tipo gusano en una caja de concreto de 1, 1mx1mx1m de alto, largo y ancho, con regla limnimétrica y tubería de salida de 0, 35m y sección de ingreso de 0, 4m x 0, 35m. Sin embargo algunas de estas se encuentran oxidadas y como la N° 09 no cuentan con el volante que permite elevar y/o bajar la compuerta, (Foto 88).</p>

Foto 88: compuerta aforada de la infraestructura hidráulica de riego de Casa Blanca.
